# Incidents en transport aérien

Numéro 2 - septembre 2004

Bureau d'Enquêtes et d'Analyses  
pour la sécurité de l'aviation civile

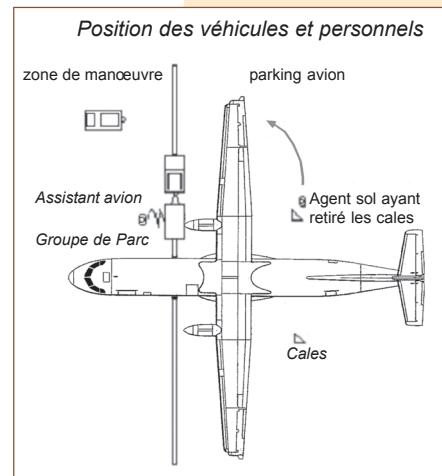
La procédure de l'exploitant prévoit que le retrait des cales est demandé à la fin des actions après mises en route (voir check-list ci-contre). Il y a six items entre le retrait du groupe de parc et celui des cales.

On constate donc que la documentation de la société assistante n'est pas entièrement compatible avec celle de l'exploitant.

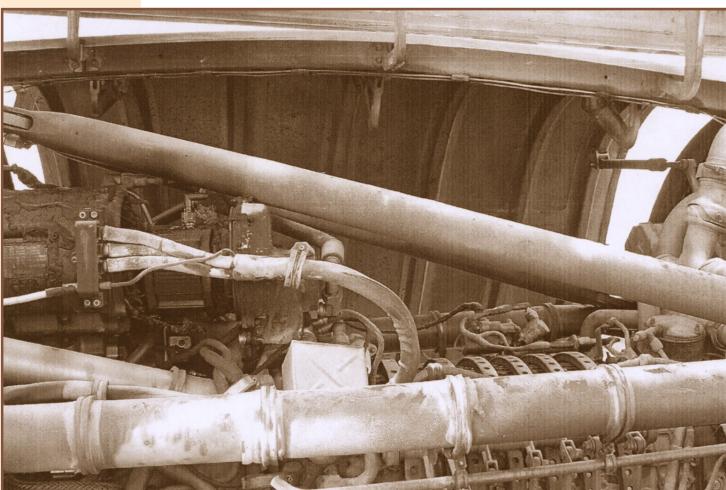
Vue du compartiment moteur avec la partie arrière de la génératrice désolidarisée

Une inspection visuelle du compartiment moteur montre que la partie arrière de la génératrice s'est désolidarisée et a reculé jusqu'au bâti moteur (voir photo ci-dessous). L'huile servant à la lubrification et au refroidissement s'est répandue sur les parties chaudes du moteur droit et s'est enflammée.

La génératrice est constituée d'un rotor et d'un stator pour la partie électrique, lubrifiés par de l'huile provenant du boîtier de réduction du moteur. La circulation de l'huile est assurée par une pompe à engrenage. L'examen de la génératrice a mis en évidence un phénomène "d'inondation" provoqué par une différence entre les flux d'huile rentrant et sortant. Une évacuation insuffisante de l'huile a conduit à une élévation de la pression et de la température de celle-ci, avec pour conséquence la rupture des inserts du couvercle arrière de la génératrice. L'huile s'est ensuite répandue directement sur le moteur. La cause de l'insuffisance du flux d'évacuation n'a pu être déterminée par le constructeur.

Trois cas similaires ont été enregistrés. Un nouveau standard de génératrice a été installé, comprenant une nouvelle pompe de vidange permettant une meilleure évacuation d'huile.
