Incidents en transport aérien

Numéro 4 - juillet 2006

Bureau d'Enquêtes et d'Analyses
pour la sécurité de l'aviation civile

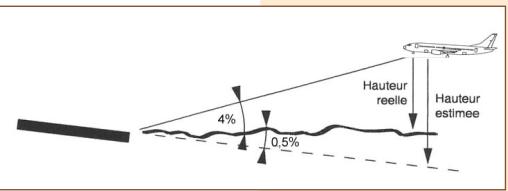
Model	Glide Path (deg)	Airplane Body Attitude (deg)	Main Gear (feet)	Pilot Eye Height (feet)	Threshold to Main Gear Touchdown Point - No Flare (feet)
737	2.5	2.9	33	49	753
- 800	3.0	2.4	33	48	627

Assiette de l'avion et hauteur des yeux du pilote au seuil
Source Boeing
