# Incidents en transport aérien

## Opérations en conditions hivernales

N° 7  
octobre 2007

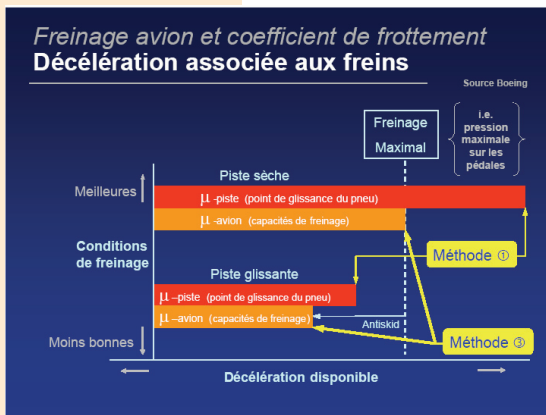
Vingt minutes après le décollage, l'équipage est informé de la fermeture pour une heure de l'aérodrome de destination pour cause de déneigement. Lorsque le terrain est rouvert, l'équipage vérifie la distance d'atterrissage. Avec des coefficients de frottement transmis de 0,16, 0,14 et 0,14<sup>(1)</sup>, la documentation de bord fournit des performances à l'atterrissage compatibles avec la masse de l'avion<sup>(2)</sup>. L'approche, stabilisée, est effectuée en configuration volets 45°, à une vitesse de 130 kt et le toucher est normal. Lors de la décélération, l'avion se déporte légèrement sur la gauche. Le commandant de bord, PF, corrige en utilisant d'abord les freins, puis les inverseurs de poussée de manière dissymétrique. L'avion effectue une embardée à droite, que le PF n'arrive pas à contrôler en mettant du pied à gauche. L'avion quitte la piste et roule sur la bande gazonnée sur une distance de 250 mètres. Il regagne la piste grâce à une action sur la commande d'orientation du train avant. L'avion rejoint son poste de stationnement de manière autonome, sans avoir subi de dommages.

L'analyse des paramètres du vol montre qu'il n'y a pas eu de rafale de vent de travers, que les inverseurs de poussée sont sortis simultanément et que la poussée inverse n'a pas été immédiatement appliquée. La sortie de piste paraît essentiellement due à un revêtement rendu particulièrement glissant par la présence de neige mouillée. L'accélération plus rapide du moteur droit au moment de l'application de la poussée inverse a pu déclencher le déport initial de l'avion. Le braquage de la direction vers la gauche au moment de l'embardée à droite a contribué à faire dérapier les roues du train avant. L'équipage a tenté de contrer le dérapage à l'aide de la poussée inverse dissymétrique. Cette technique, qui n'est pas décrite dans le manuel d'exploitation, n'a pas permis d'éviter la sortie de piste.

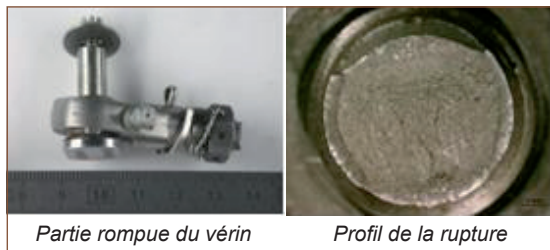
L'axe du vérin hydraulique de verrouillage du train principal gauche est retrouvé cassé. Il s'agit d'une rupture par surcharge en compression. Il a été constaté, immédiatement après l'atterrissage, une présence importante de glace autour des différentes pièces qui composent le train.

Enfin, le constructeur préconise de retarder légèrement la rentrée des trains après un décollage sur une piste contaminée afin d'évacuer la neige ou la glace, ce que n'a pas pensé à faire l'équipage, probablement parce qu'il a été surpris par l'état de la piste au décollage.

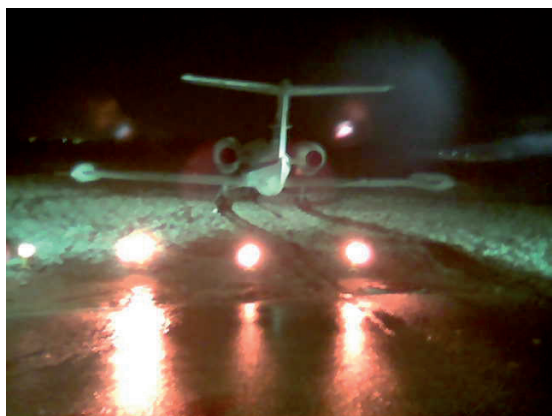
L'avion touche la piste au niveau des plots. Il commence à décélérer, puis dérape<sup>(10)</sup>. Le PF réussit à le maintenir dans l'axe. Le contrôleur voit l'avion passer à une vitesse qu'il estime trop élevée pour que l'avion puisse quitter la piste avant le taxiway sud. Il demande alors à l'équipage d'effectuer un demi-tour en bout de piste et de remonter cette dernière pour rejoindre le point de stationnement. Le freinage redevient efficace au niveau de la raquette, mais l'avion sort longitudinalement sur une distance de quinze mètres.

L'équipage annonce qu'il est sorti de piste. Le contrôleur, qui ne l'a pas vu du fait de la nuit, déclenche l'alerte.
