Incidents en transport aérien

Incursions sur piste

N° 8
novembre 2007

Incursions sur piste au décollage à Paris - CDG

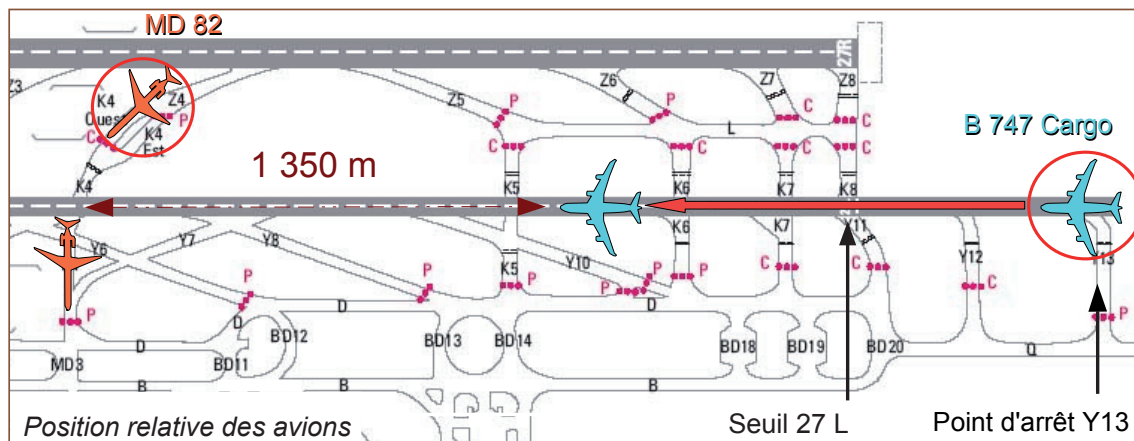
Le commandant de bord du MD 82, PNF, annonce avoir reçu l'information « N ». Le contrôleur LOC l'autorise à l'atterrissage. Deux avions le précèdent. Il atterrit au moment où le B 747 est autorisé à décoller depuis le point d'arrêt Y13. Suivant les procédures de la compagnie, le CdB du MD 82 devient PF⁽²⁾ après l'atterrissage et le copilote assure les échanges radio. L'avion libère la 27R par le dégagement à grande vitesse Z4. L'équipage, peu familier avec l'aérodrome, réalise les actions après atterrissage, et commence à vérifier son cheminement de roulage lorsqu'il reçoit l'instruction « ABC five six seven hold short of runway two seven left holding point Kilo four Whisky ». La mauvaise qualité de la transmission⁽³⁾ rend la réponse du copilote incompréhensible. Sur l'enregistrement du CVR qui est de meilleure qualité, on entend : « Cross two seven [...] four Whisky ABC five six seven ». Ce « collationnement » n'amène pas de réaction de la part du contrôleur⁽⁵⁾. Lorsque le B 747 débute le décollage, le MD 82 est sur la voie de circulation K4W, avant le point d'arrêt CAT III. Il dépasse le point d'arrêt CAT I au moment où le B 747 passe le travers de la voie de circulation Y12.

Le copilote du B 747 remarque qu'un avion circulant avec une vitesse élevée semble traverser la piste 27L et le CdB décide d'interrompre le décollage, à une vitesse estimée de 110 kt. Au même moment, le contrôleur LOC, qui a vu le MD 82 continuer son roulage, demande au B 747 d'interrompre la manœuvre de décollage et au MD 82 de quitter rapidement la piste. Une alarme RIMCAS est générée.

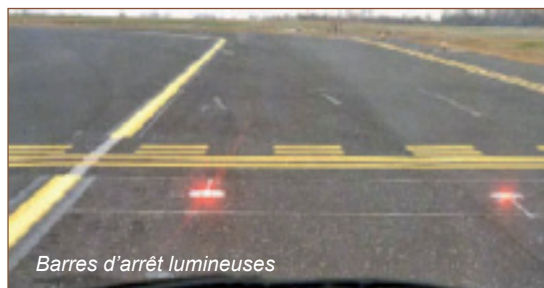
Barres d'arrêt lumineuses

Les accès aux pistes sont équipés de barres d'arrêt lumineuses commandables, utilisées uniquement en LVP⁽⁶⁾. Après avoir réalisé qu'il n'était pas autorisé à traverser la piste, l'équipage du MD 82 s'est étonné de l'absence de feux rouges.

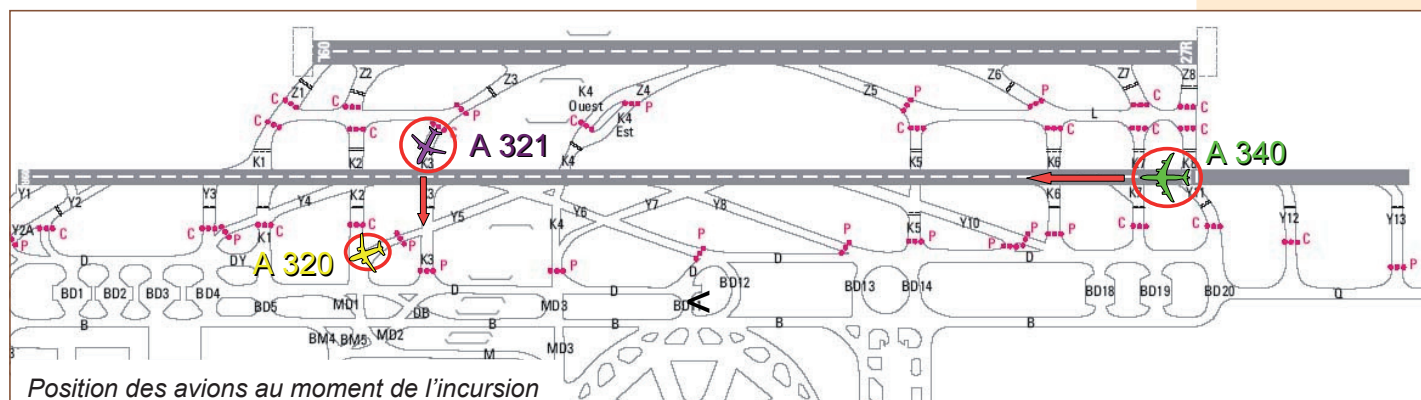
Après l'atterrissage de l'A 321, le contrôleur LOC autorise l'A 340 à décoller. Quelques secondes plus tard, il autorise l'A 321 à rouler par la voie de circulation K3 et, par erreur, il l'autorise également à traverser la 27L. Le contrôleur a indiqué que son attention était focalisée sur l'occupation de la bretelle K2 par l'A 320.

son côté, l'A 321 pénètre dans les servitudes CAT I de la piste 27L. L'alarme RIMCAS retentit. Le contrôleur LOC ordonne à l'A 340 « arrêt décollage immédiatement arrêt décollage » et à l'A 321 « expedite taxiing expedite ».

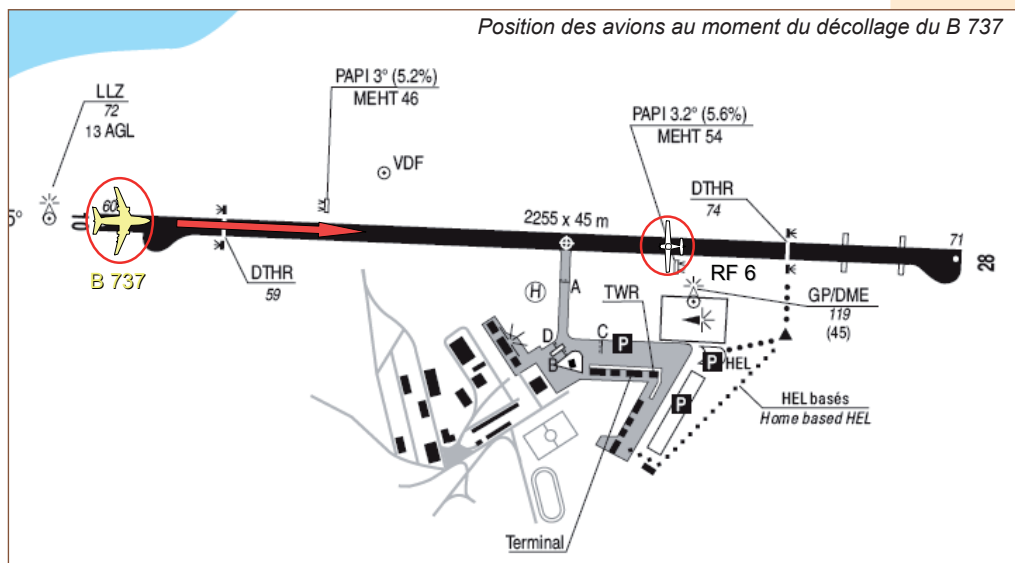
Après son demi-tour, le RF 6, de couleur blanche, s'était immobilisé sur les marques de point cible, également blanches. En balayant rapidement du regard la piste avant d'autoriser le décollage du B 737, le contrôleur ne l'a pas vu. Il avait à ce moment vraisemblablement oublié la séquence de contrôle du B 737 et du RF6 durant ses échanges prolongés avec les autres avions.

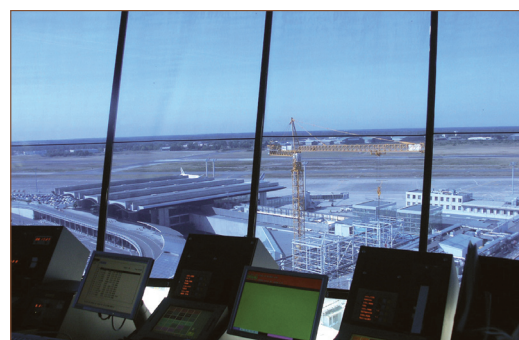
Depuis la vigie, la visibilité était bonne mais le bras horizontal d'une grue de chantier masquait partiellement le premier quart de la piste 29.

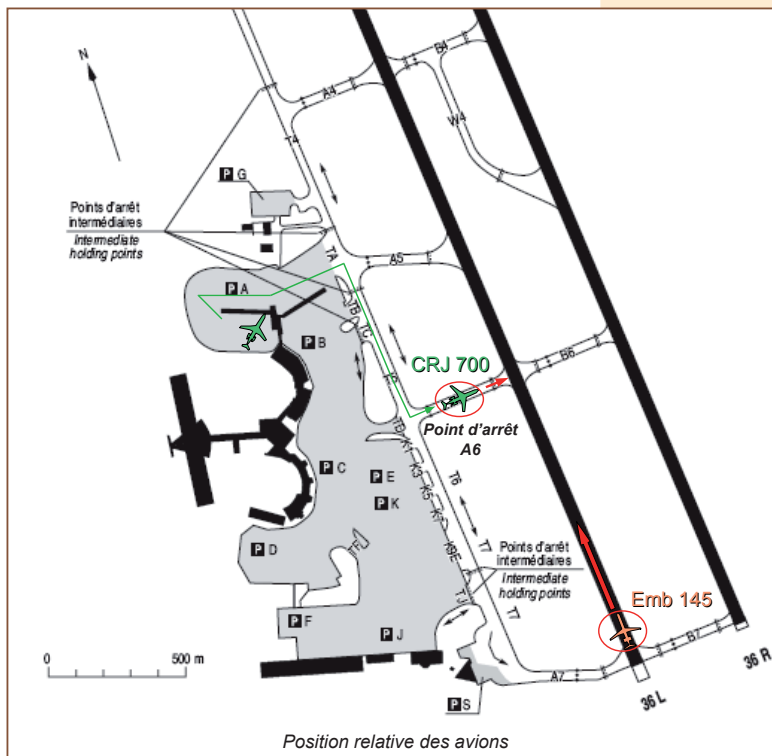
Un Embraer 145 en attente au point d'arrêt A7 (au seuil) est autorisé à s'aligner et à attendre sur la piste 36L, puis à décoller.

Quatre secondes plus tard, le contrôleur LOC autorise le CRJ 700 à s'aligner et à attendre sur la piste 36L.

Le pilote collationne puis rappelle pour signaler qu'il est en A6 et qu'il aurait été en difficulté s'il s'était aligné.
