# Incidents en transport aérien

## Pannes hydrauliques

N° 9  
juin 2008

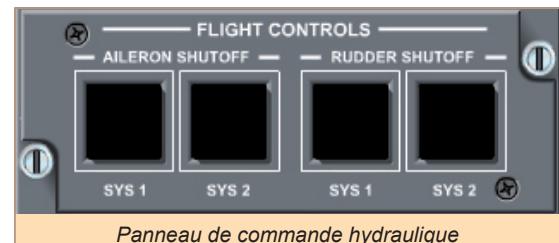
Procédure du manuel d'exploitation (en vert, les actions réalisées par l'équipage)

Comme le message EICAS indique que les deux systèmes sont affectés, le PNF arrête les systèmes 1 puis 2, conformément au début de la procédure. Cela entraîne le passage de la commande de la gouverne de direction en mode mécanique direct, sans assistance hydraulique. L'équipage en conclut, d'après la procédure, qu'il n'y a plus d'autre action. Il se déclare en situation d'urgence mais réalise l'approche et l'atterrissement sans problème, la composante de vent de travers étant faible.

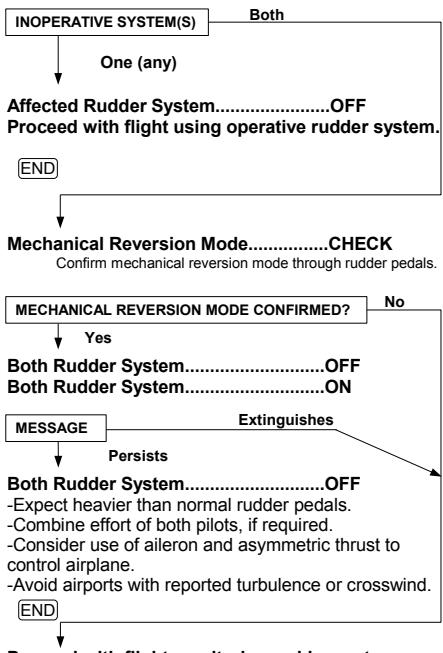
Procédure du QRH

La procédure du manuel d'exploitation était une traduction littérale du manuel de vol. Dans le QRH, une présentation différente de cette procédure indiquait clairement de vérifier la réalité de la perte simultanée des deux systèmes en testant le retour d'effort au palonnier. Cela permet d'identifier un problème de capteur. L'exploitant avait reproduit la procédure du manuel de vol parce qu'il pensait devoir se conformer à un document approuvé.

Le constructeur avait prévu ce cas puisque la procédure du QRH permettait de lever le doute. En revanche la procédure du manuel de vol était moins explicite. Le constructeur a depuis modifié cette dernière pour l'harmoniser avec le QRH.

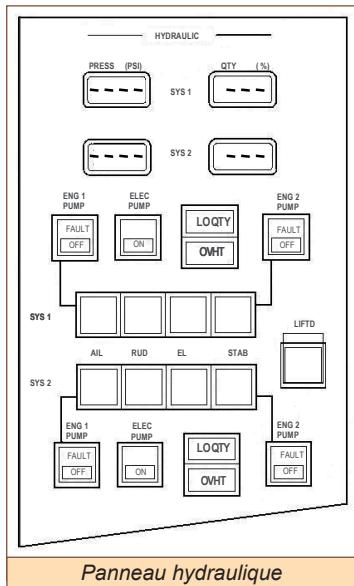
Panneau hydraulique

L'équipage d'un Fokker 100 effectue un vol au départ d'Orly. Le copilote est PF. Pendant la montée sous pilote automatique, les alarmes HYD LO QTY 1<sup>(3)</sup> et HYD LO QTY 2<sup>(4)</sup> apparaissent simultanément au MFDU, accompagnées de la perte de l'affichage des quantités et des pressions sur le panneau hydraulique.

L'équipage, ayant déjà aperçu ce phénomène au sol, suspecte une fausse alarme et décide de retarder le traitement de la panne.

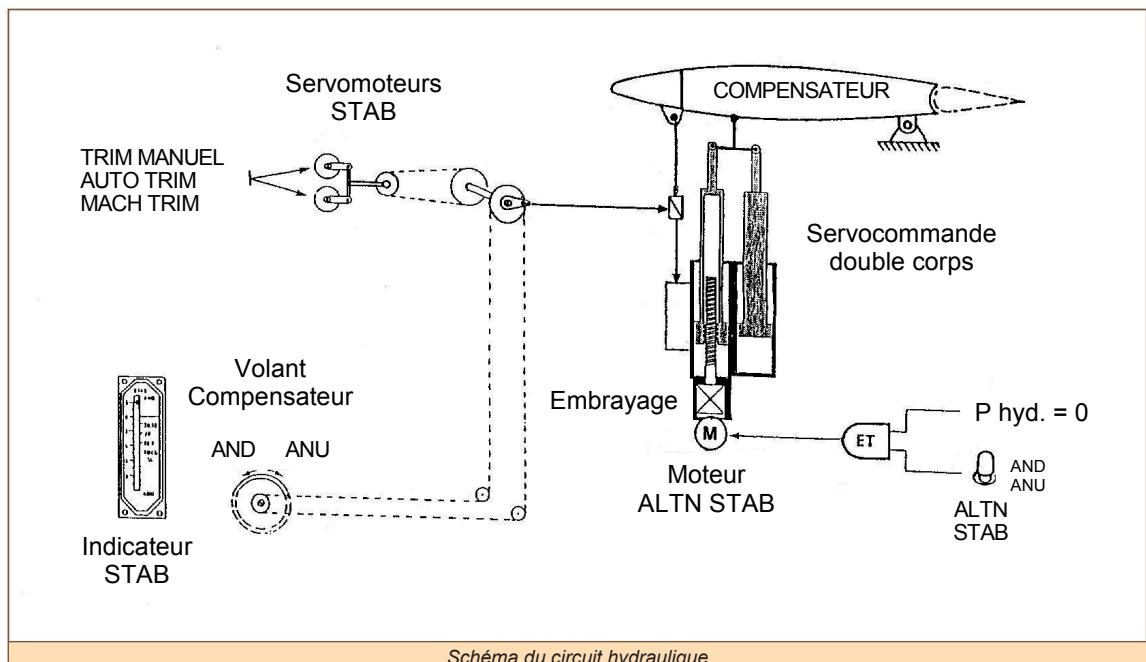
Schéma du circuit hydraulique

Les alarmes HYD LO QTY 1 et HYD LO QTY 2 étaient déjà apparues au sol pendant quelques secondes à l'arrivée de la rotation précédente avant de disparaître. La panne avait pour origine une défaillance du système d'indication hydraulique. Des tensions erratiques étaient envoyées aux différents constituants, en particulier au microprocesseur qui génère les affichages et les messages d'alarme. Le niveau de liquide hydraulique dans les deux réservoirs était correct.

L'application cumulée des deux procédures HYD LO QTY 1 et HYD LO QTY 2 a conduit à l'arrêt des quatre pompes hydrauliques. L'équipage n'était pas informé qu'il fallait utiliser l'ALTN STAB pour manœuvrer le compensateur dans ce cas. L'alarme STAB TRIM, venant s'ajouter à cette situation dégradée, a influencé la décision de l'équipage de ne pas utiliser ce moyen pour agir sur le compensateur.

Après l'événement, l'exploitant a mis en place une formation au sol qui présente la logique de cette panne en considérant, pas à pas, toutes les interprétations.

Bien que le constructeur ait considéré cette double panne comme fortement improbable, elle reste toujours possible. Elle provoque un enchaînement de deux procédures qui ont des conséquences inattendues. Cela a conduit le BEA à adresser une recommandation de sécurité à l'Agence Européenne pour la Sécurité de l'Aviation visant à clarifier les procédures.

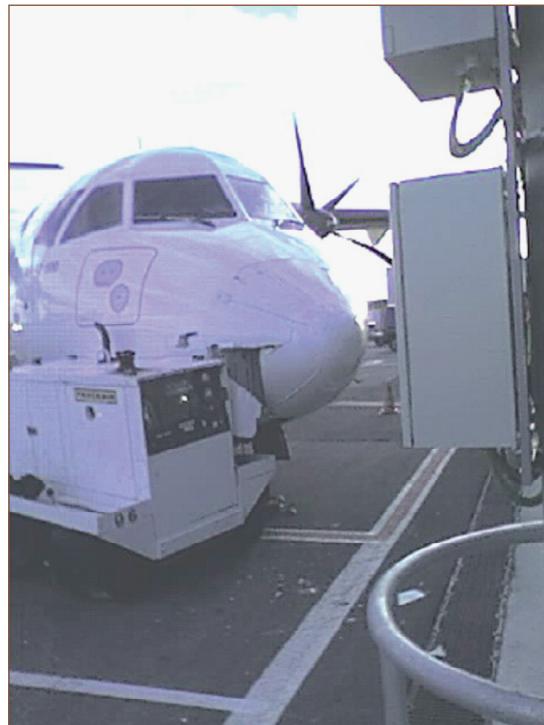
Ce n'est que lorsque le commandant de bord actionne les freins au signal du placeur qu'il s'aperçoit que ceux-ci sont inefficaces. Le copilote annonce deux pressions hydrauliques à 2 000 psi au même instant et tente également de freiner, sans succès. Le CdB touche les

manettes de puissance pour confirmer leur position dans le cran ralenti sol ; il n'est alors plus en mesure d'actionner immédiatement le frein de secours. Afin d'éviter la passerelle et le placeur, il dirige l'avion vers la droite, puis actionne le frein de secours, efficace mais la collision avec le groupe de parc ne peut être évitée.

L'analyse de cet incident a conduit l'exploitant à modifier ses procédures internes qui prévoient désormais :

- l'annonce de l'état de fonctionnement de la génératrice électrique ACW en fin de roulage lors de la vérification des pressions hydrauliques après le passage de l'hélice du moteur gauche en drapeau ;
- la suppression de l'arrêt du réchauffage Pitot dans les actions après atterrissage afin de se conformer au FCOM en conservant un panneau d'alarme éteint ;
- la sensibilisation des commandants de bord sur le positionnement de leur main droite sur le frein secours en fin de roulage ;
- la sensibilisation des équipages sur l'importance du traitement complet des pannes survenant au sol.

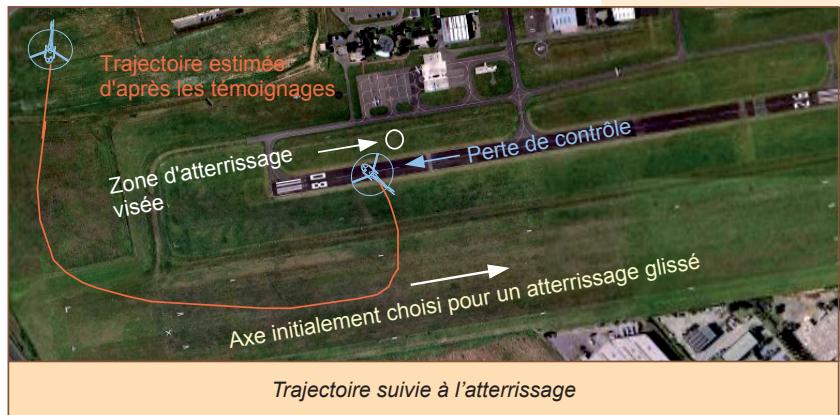
Procédure panne hydraulique du manuel d'exploitation

Dans cette configuration, l'ordre de grandeur des efforts est de 3 à 5 kg sur les manches cyclique et collectif et de 15 à 30 kg sur les palonniers. A l'approche du vol stationnaire, ces efforts sont significativement augmentés à cause de :

Un pilote qui doit contrer rapidement ces effets risque de ne pas parvenir à doser ses actions aux commandes. C'est pourquoi la procédure d'urgence en cas de panne d'assistance hydraulique prévoit d'atterrir légèrement glissé.
