N° 10  
novembre 2008

# Incidents en transport aérien

## Circulation d'aérodrome

### Confusions de pistes à Montpellier

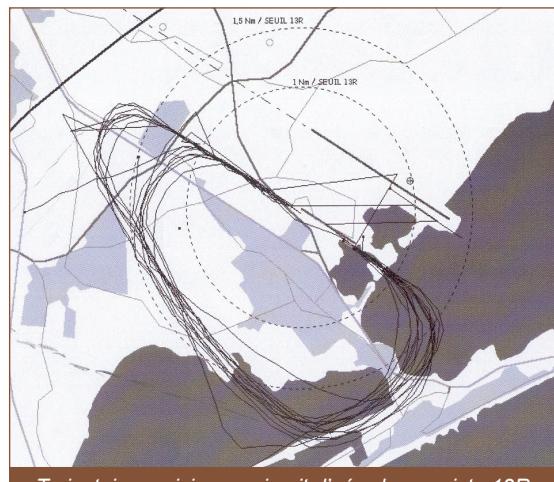
Trajectoires suivies en circuit d'aérodrome piste 13R

En règle générale, les circuits d'aérodrome n'ont pas de dimensions strictement définies. Pour la piste 13R, il se fait par virages à droite. En accord avec l'ensemble des partenaires, les avions basés effectuent une branche vent arrière convergente afin d'éviter le survol de villages. Elle amène les avions à virer directement en finale, l'étape de base étant raccourcie.

Le circuit d'aérodrome en piste 13R réellement effectué par les pilotes basés ne correspond pas à la documentation en vigueur. La branche vent arrière convergente qu'ils effectuent augmente les risques de dépassement de l'axe de la piste 13R et de pénétration du secteur nord. L'absence d'étape de base en cas de prolongement de la branche vent arrière rend également plus difficile l'anticipation par le contrôleur de la trajectoire des avions dans le circuit. Un circuit d'aérodrome pour la 13R est à l'étude avec une branche vent arrière moins convergente.

Pour sensibiliser les pilotes VFR à l'environnement rencontré lors d'approches en pistes 13L et 13R et pour essayer ainsi de limiter les dépassements d'axe en piste 13R, les services de la navigation aérienne demandent que les pilotes des clubs basés sur l'aérodrome de Montpellier effectuent des vols d'entraînement avec un instructeur en pistes 13R et 13L avant d'être lâchés. Des cours au sol sont également dispensés dans les organismes de formation. Le Service de Navigation Aérienne a également distribué une affiche aux clubs.

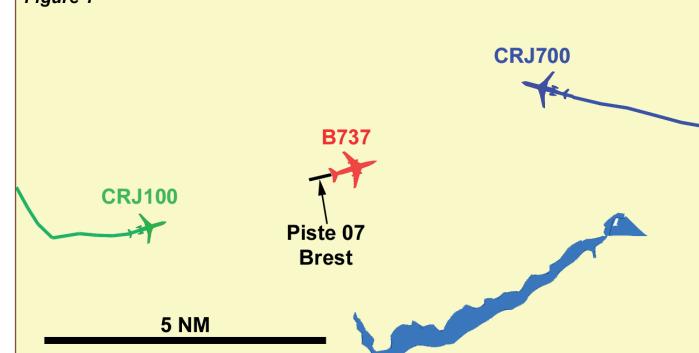
Figure 1

autorise l'équipage du CRJ 100 à l'atterrissement. L'équipage du CRJ 700 déduit qu'il est numéro deux derrière le CRJ 100 en finale, que le B 737 est au départ et qu'il doit ajuster sa vitesse en fonction de ce décollage. Le contrôleur n'a pas explicitement informé l'équipage du CRJ 700 que le B 737 effectuait des posés – décollés et se reportait en vent arrière (figure 1).

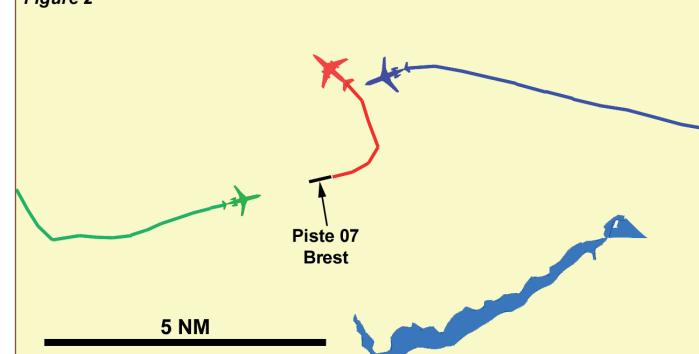
Figure 2

L'équipage du CRJ 700 voit soudain le B 737 couper sa trajectoire et se positionner devant lui en vent arrière ; il reçoit un TA de son TCAS. L'équipage du CRJ 700 effectue une manœuvre d'évitement par la gauche (figure 2).

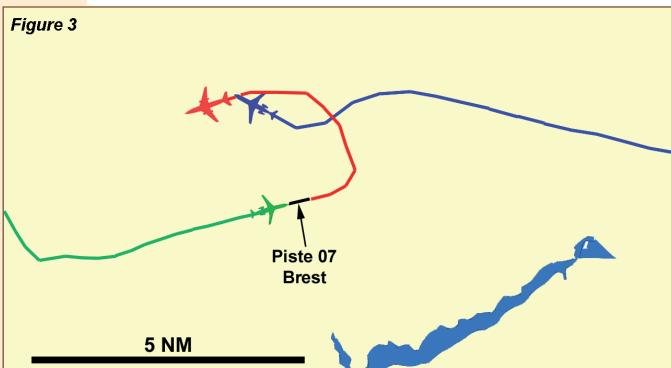
Constatant que la séparation est insuffisante<sup>(11)</sup> et que sa vitesse est plus élevée, il demande l'autorisation d'effectuer un « 360 » de retardement par la droite (figure 3).

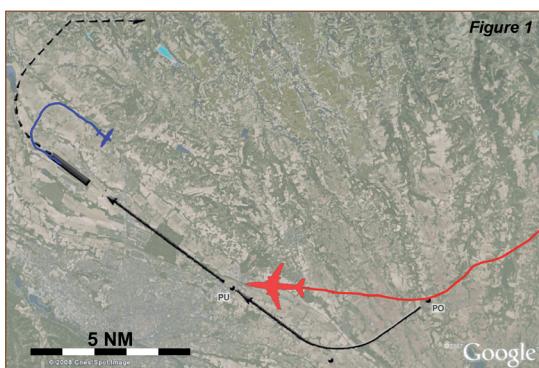
Le pilote d'un DR 400 décolle pour réaliser des circuits d'aérodrome. Un B 737<sup>(14)</sup> se présente pour une approche ILS en piste 31. Le contrôleur autorise le décollage d'un A320. Il annonce au pilote du DR 400 qui est en milieu de branche vent arrière main droite qu'il est « numéro deux derrière un B 737 qui arrive quatre nautiques finale<sup>(15)</sup> ». Il lui demande de rappeler en vue. Le pilote du DR 400 répond « bien reçu, je vous rappelle en vue », sans préciser l'avion à identifier. Le contrôleur informe l'équipage du B 737 qu'un DR 400 se trouve en vent arrière main droite (figure 1).

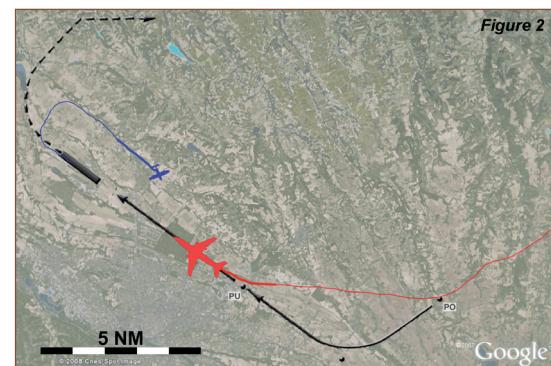
Une minute plus tard, le B 737, à 4 NM en finale, est autorisé à l'atterrissement. Le pilote du DR 400, qui estime avoir suffisamment prolongé la branche vent arrière, vire en étape de base (figure 2).

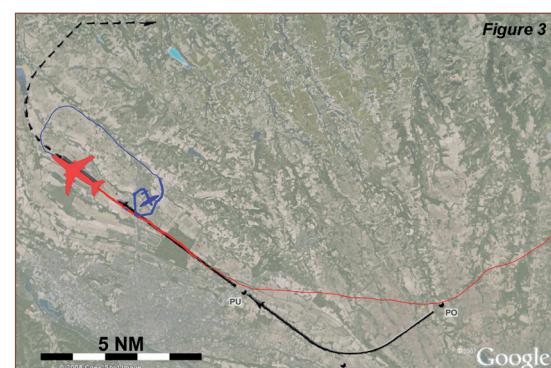
En apercevant le B 737, le pilote du DR 400 effectue une manœuvre d'évitement (figure 3).
