Les pertes de séparation en région terminale, dont le risque associé est la collision en vol, restent nombreuses malgré l'introduction de systèmes pour prévenir ces situations dangereuses. Du fait de la densité, de la complexité et de la dynamique du trafic, les conflits sont difficiles à détecter et à corriger rapidement.

Approche interrompue et décollage simultanés

Approche interrompue et décollage simultanés en LVP

Perte de séparation lors de l'approche

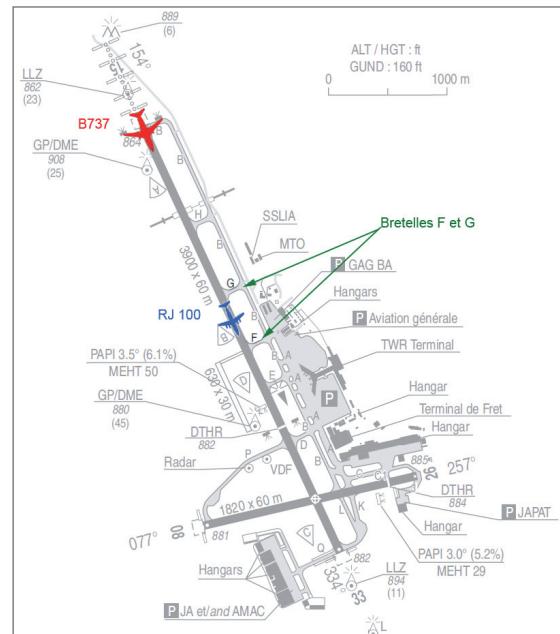
Position des avions

Le contrôleur indique à l'équipage du B 737 de poursuivre et qu'il recevra une clairance tardive. L'avion se situe à 0,7 NM du seuil. L'équipage est autorisé à l'atterrissement vingt secondes plus tard, le RJ 100 étant près de la rotation entre les bretelles de dégagements F et G, soit environ 1 400 m après le seuil de piste 15.

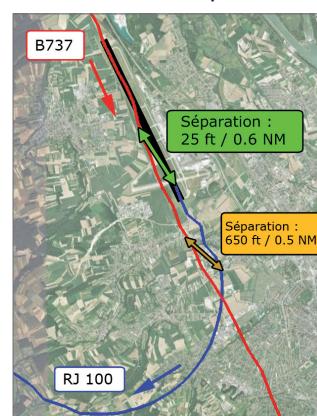
Trajectographie

La séparation minimale entre les deux avions, calculée en fonction des données radar, est alors de 25 pieds et 0,6 NM, soit 20% de la norme⁽²⁾.

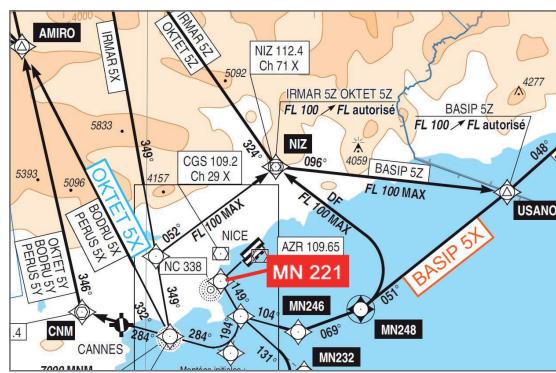
Trajectoires de départ en piste 22R

L'équipage du Cessna ne vire pas au point MN221, contrairement à ce qui est prévu dans la procédure de départ. Seize secondes plus tard, le Cessna passe le FL 77 en montée vers le FL 100. Le contrôleur autorise l'équipage à monter au FL 160. Neuf secondes plus tard, le contrôleur lui ordonne : « Immediately turn left heading 140 ». L'équipage collationne sans avoir noté le caractère d'urgence de l'instruction et continue tout droit.

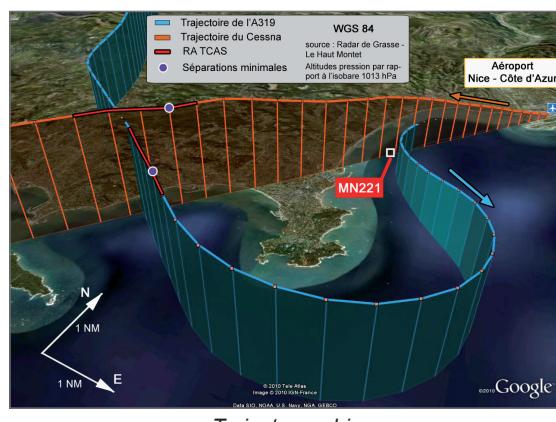
Trajectographie

La séparation minimale est de 1,8 NM et 300 pieds, soit 60% de la norme.

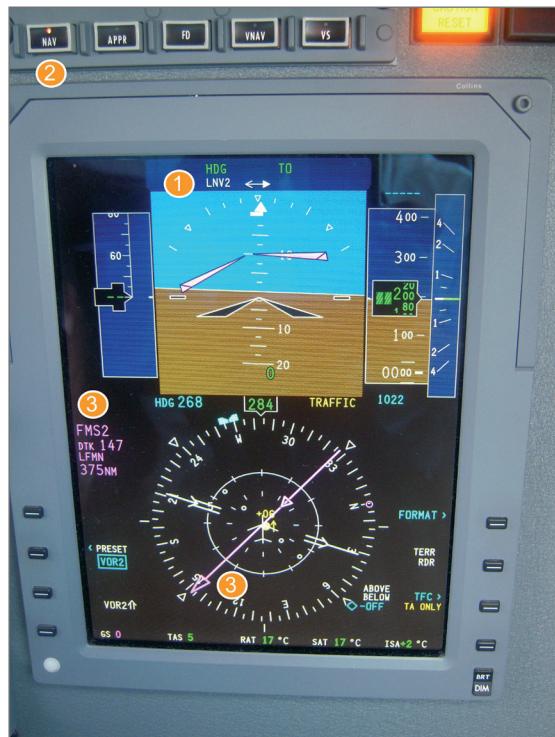
Illustration d'un PFD équipant le Cessna

Lorsque l'équipage du Cessna change la source du mode NAV :

- l'affichage LNAV disparaît du FMA de chaque PFD, ①

- le témoin lumineux du bouton poussoir NAV de chaque panneau sélecteur de mode s'éteint, ②

- dans la partie navigation du PFD, le libellé de la source change ainsi que la couleur du libellé et des flèches associées. ③

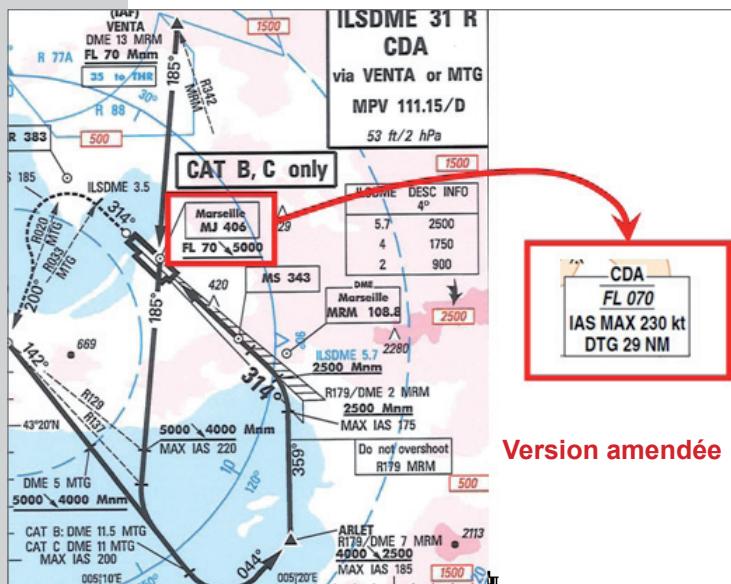
Carte d'approche CDA en piste 31R

(13) Le commandant de bord indique avoir lu de manière erronée la carte d'approche et pensait devoir passer le point « MJ406 » à 5 000 pieds.

L'opérateur a mis à jour sa documentation à l'issue de la publication le 8 avril 2010 d'une nouvelle carte d'approche pour la procédure CDA.
