Incidents en transport aérien

Approches non stabilisées

Numéro spécial
janvier 2007

Bureau d'Enquêtes et d'Analyses
pour la sécurité de l'aviation civile

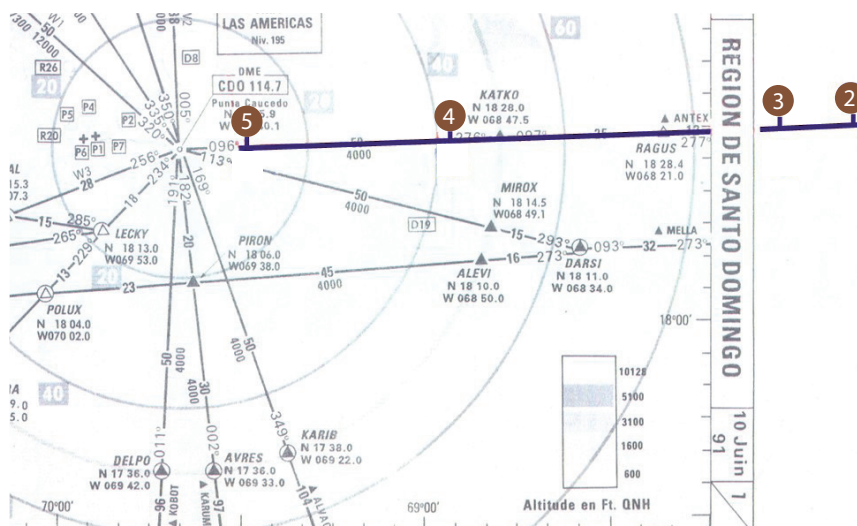
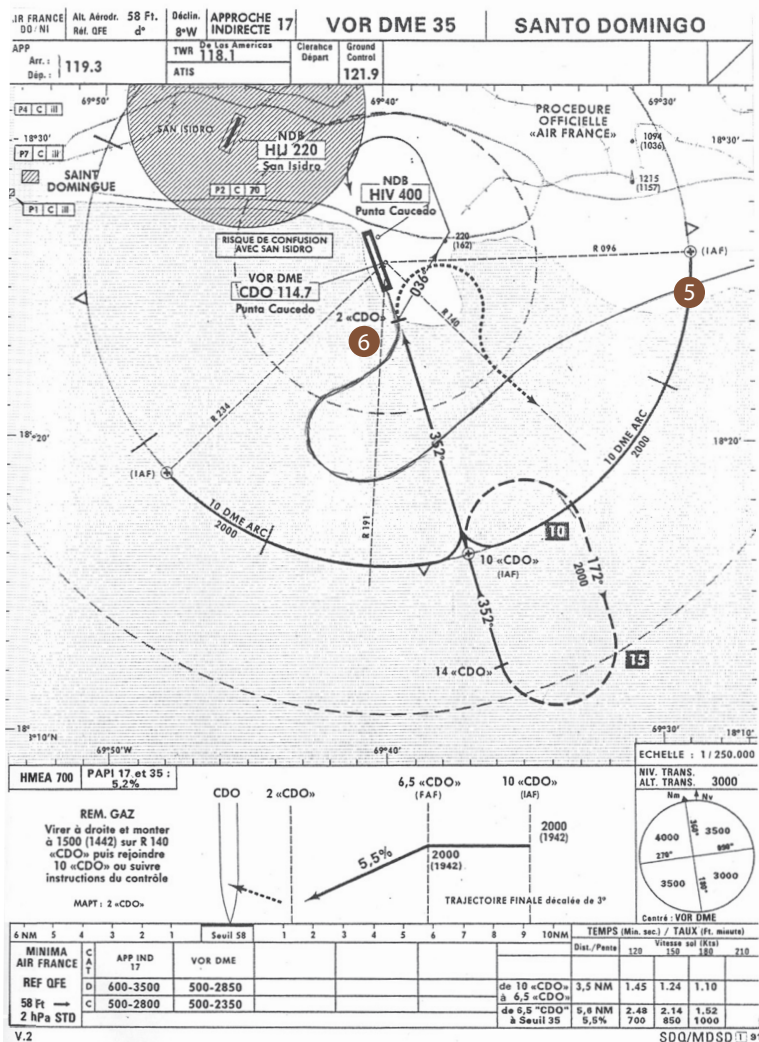
Incident d'un B747-100 à Saint Domingue le 2 juillet 1993 à 19 h 56 UTC

Événement : sortie longitudinale de piste à l'issue d'une approche à vue et d'un atterrissage sous une averse.

Le PF ne tient pas compte des indications du PAPI.

Les essuie-glaces sont mis en marche par le PNF. A 163 ft une brève alarme GPWS retentit. Vers 80 ft, la visibilité horizontale se dégrade. L'arrondi est effectué sous un grain violent, principalement à l'aide des annonces de hauteur de l'OMN. Dès le toucher des roues les inverseurs de poussée sont actionnés et les freins appliqués au maximum. L'équipage a une sensation d'aquaplaning. L'avion sort de piste et s'immobilise à 150 mètres de l'extrémité de piste.

Un rapport IATA relatif à l'aérodrome de Saint Domingue, émis avant l'événement, souligne les carences du service météorologique et les déficiences de la piste de cette plate-forme. Aucun retour n'avait été effectué vers les équipages.

La configuration normale d'atterrissage (volets 30°) était devenue volets 25° sur certains avions de la flotte. L'équipage n'avait pas encore reçu d'entraînement associé à cette limitation. La configuration volets 30° restait utilisable pour des raisons de sécurité, telles que l'atterrissage sur piste courte. La LDA à Saint-Domingue pour la piste 17 est de 3 350 mètres.

Le briefing ne rappelle pas le plancher de stabilisation (500 ft à vue selon les consignes de l'exploitant). La préparation d'un carton de contrôle du plan de descente n'est pas effectuée en support de l'approche classique alors que la feuille d'approche ne mentionne que la hauteur de passage au FAF.

L'OMN, qui termine la C/L atterrissage, omet l'annonce « 500 ft ». Il n'y a pas d'annonce de non stabilisation ni de remise de gaz.

Le toucher s'effectue à 147 kt. La pente descendante de la piste est plus prononcée sur les 1 200 derniers mètres. Ces informations ne sont pas mentionnées explicitement sur la carte d'approche ou d'aérodrome. Il s'est écoulé 39 secondes entre le toucher des roues et la sortie de piste.

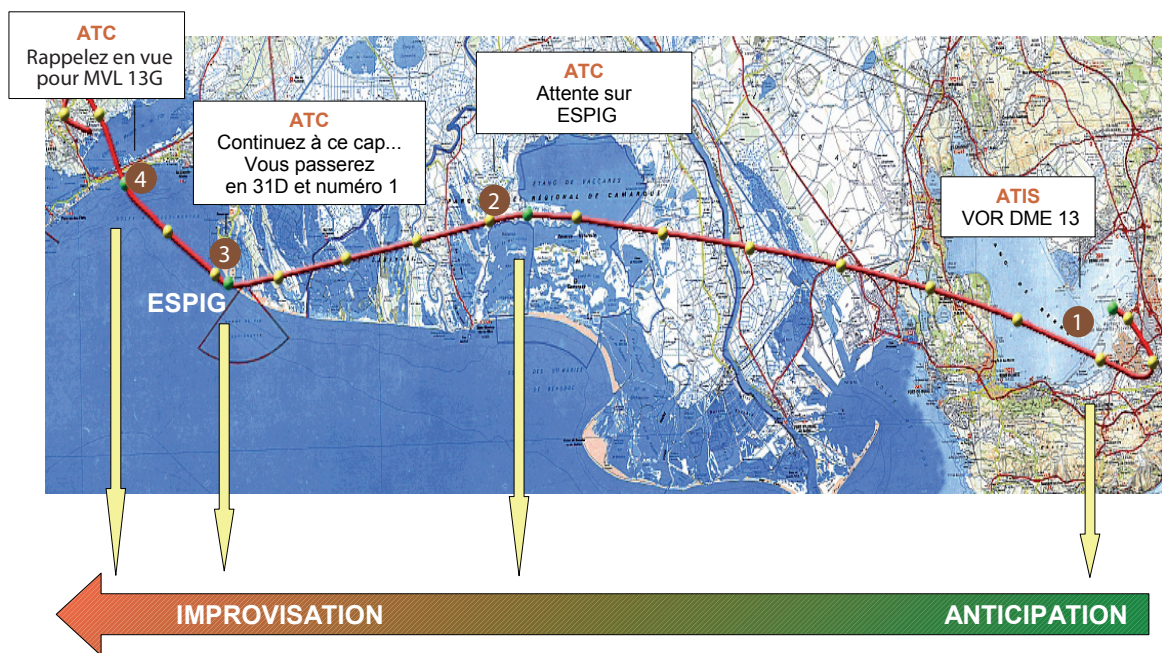
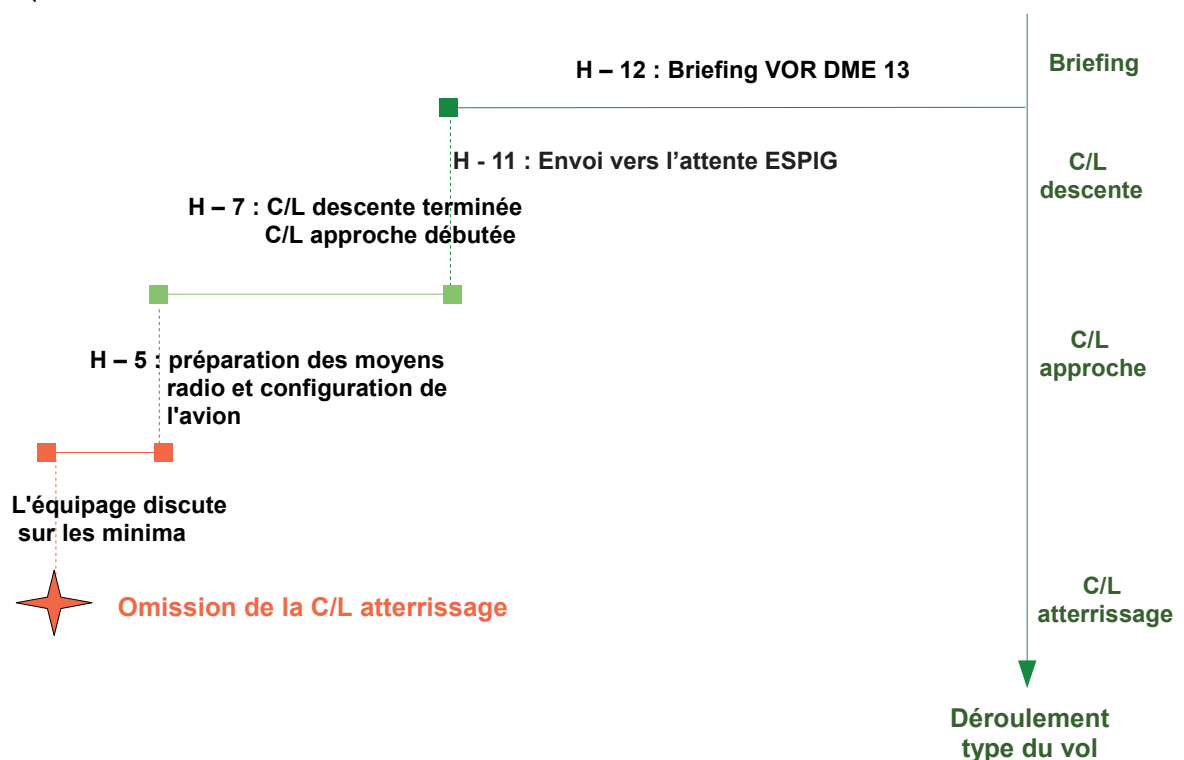
Incident d'un CRJ-100 à Montpellier Fréjorgues le 13 janvier 1998 à 23 h 03 locales

Événement : sortie longitudinale de piste à l'issue d'une approche indirecte de type MVL.

Après le toucher des roues, le CDB demande l'utilisation maximale des inverseurs de poussée. Le PF sollicite le PNF pour l'aider à freiner. Le CDB demande au PF l'arrêt du système de dégivrage des nacelles. L'équipage constate que la sélection de inverseurs de poussée est impossible. L'avion sort de piste.

Le briefing effectué pour la procédure VOR DME 13 devient obsolète. Ce dernier n'est pas réactualisé en fonction des dernières informations.

Après avoir pris la décision commune de limiter la descente à 500 pieds, l'équipage débute l'ouverture de la MVL à 600 pieds environ. La MDA de la MVL est de 780 pieds.

La C/L avant atterrissage n'a pas été effectuée

L'anti-givrage nacelle était utilisé. Le CDB a pu penser à une défaillance du système automatique de coupure de l'antigivrage lors de la sélection des inverseurs de poussée. Ils avaient été désarmés lors de la montée. L'item « reverses armées » figure dans la C/L atterrissage.

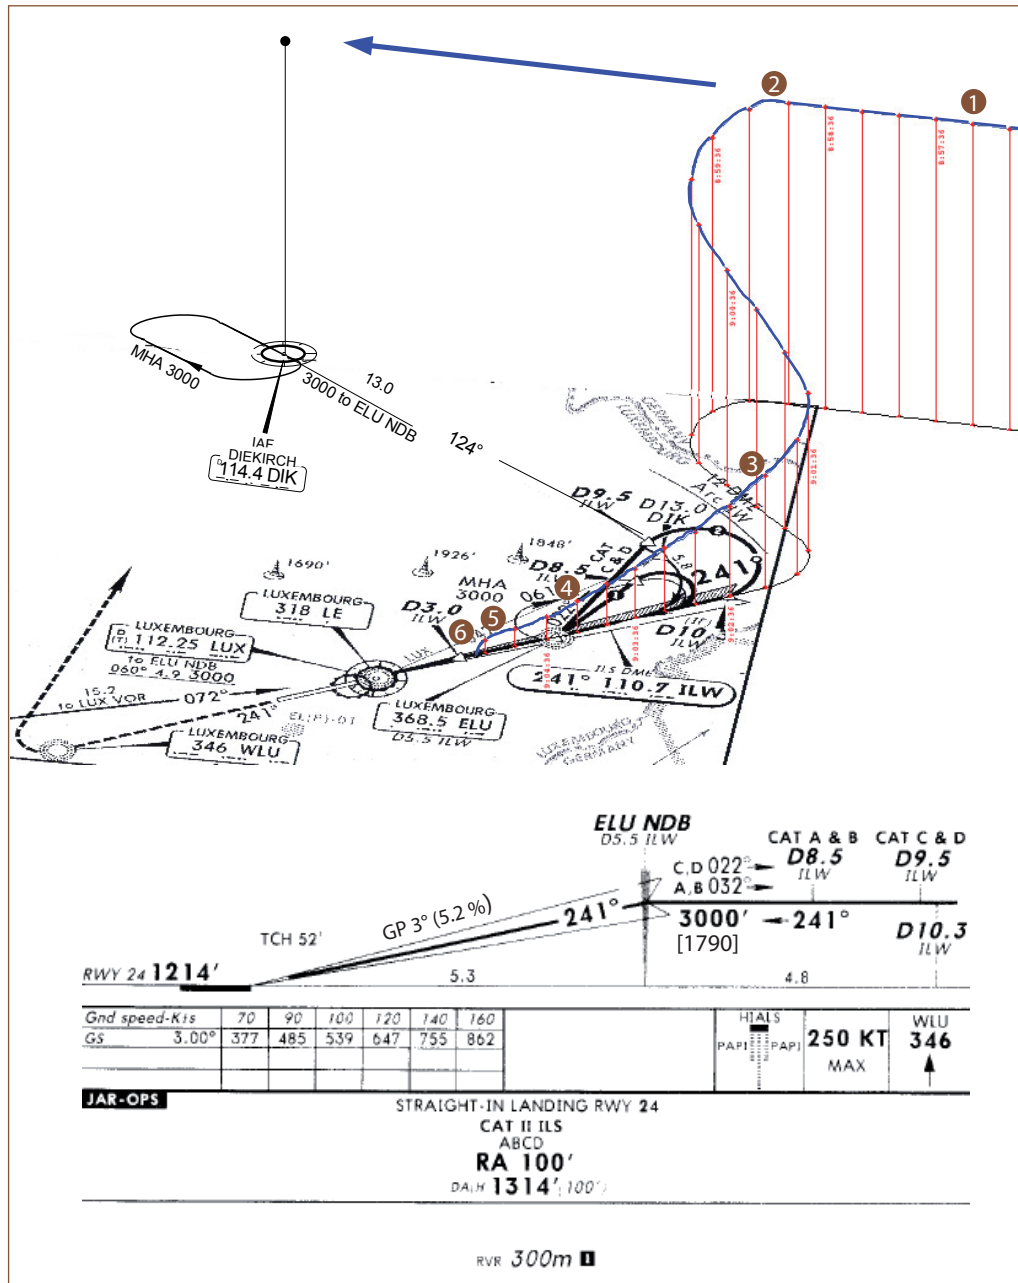
Accident d'un Fokker 50 à Luxembourg le 6 novembre 2002 à 9 h 05 locales

Événement : atterrissage d'urgence après extinction des moteurs en approche finale.

Le CDB réduit les manettes de puissance, passant au-delà du cran vol (les manettes de puissance reposent alors sur la sécurité secondaire), puis met l'avion en descente. L'OPL suggère de sortir les volets puis le train. Lors de la sortie du train, la sécurité secondaire s'efface et les manettes de puissance reculent. Les hélices passent en mode Béta. L'augmentation brutale de traînée rend l'avion incontrôlable. L'équipage éteint les deux moteurs avant de réaliser un atterrissage d'urgence.

Ce message n'est pas transmis. L'exploitant, plus restrictif que le règlement, demande aux équipages de ne pas débiter l'approche finale si la RVR n'est pas acquise au FAP. On peut noter qu'une attente est possible à ELU, mais n'a pas été envisagée étant donné le nombre d'avions en approche. L'équipage accélère ses actions pour se conformer à la clairance d'approche du contrôleur. La répartition des tâches ne correspond pas aux méthodes de l'exploitant en CAT II.

Un fonctionnement anormal du boîtier anti-patinage, provoqué par le signal de déverrouillage du train, efface la sécurité secondaire qui empêche en vol le passage du calage des hélices en deçà du petit pas vol. La défaillance du système verrouillant la butée secondaire n'était pas connue du pilote. Elle était mentionnée par le constructeur mais n'avait pas fait l'objet d'une diffusion large auprès des équipages.

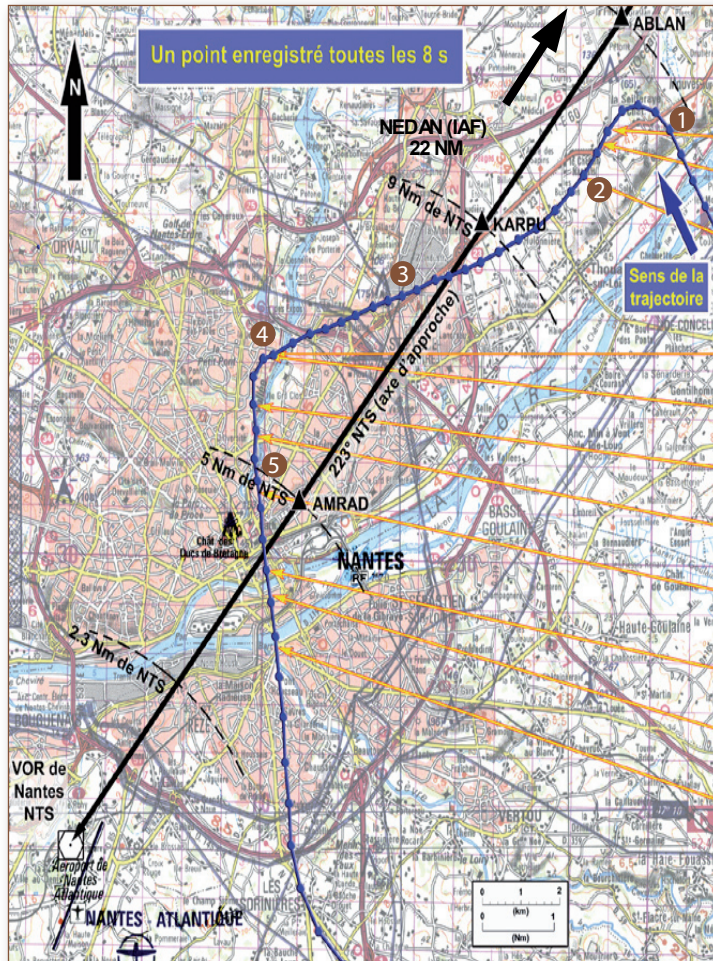
Événement : remise de gaz en dehors de l'enveloppe de protection en approche VOR DME.

À l'engagement du mode VOR/LOC, l'avion effectue un virage et se positionne parallèlement à l'axe de l'approche, décalé vers la gauche. En l'espace de vingt secondes, l'équipage s'annonce aligné, réalise qu'il est à gauche de l'axe (223°), passe en mode HDG SEL pour revenir sur l'axe au cap 250°, reçoit la clairance d'atterrissage et débute la descente finale en mode V/S environ 0,5 NM avant le FAF.

L'annonce d'alignement par l'équipage provoque chez le contrôleur l'autorisation d'atterrissage qui, à son tour, paraît déclencher la mise en descente. La charge de travail de l'équipage augmente brutalement. Le contrôleur pensait aider le pilote en anticipant certaines de ses clairances.

La gestion de l'approche et les difficultés de communication entre les membres d'équipage n'ont pas permis d'identifier les écarts excessifs, qui auraient dû conduire à interrompre l'approche plus tôt.
