n° spécial - 2008

# Incidents en transport aérien

Givrage

**BEA**

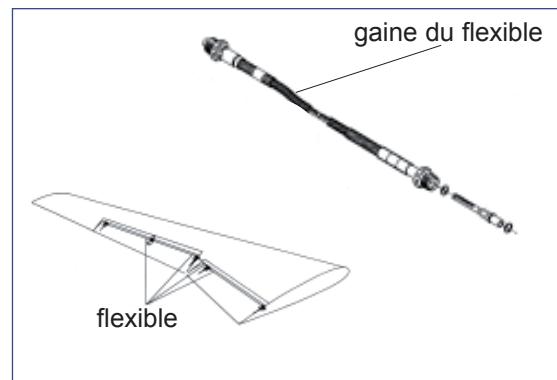
Le message de panne est lié à une défaillance dans la ligne mécanique des volets : flexibles, vis sans fin, freins de transmission. La transmission du mouvement est réalisée par des flexibles constitués de câbles acier/carbone passant dans des gaines en Teflon.

Au cours du démontage de ces flexibles, de l'eau s'est écoulée. C'est cette eau qui, en gelant au cours du vol, entièrement effectué à des températures négatives, a provoqué le blocage de la transmission du mouvement des volets. L'exploitant a lancé une campagne d'inspection sur tous les flexibles des systèmes de volets. Les services chargés du suivi de navigabilité ont été informés de cet événement et de ses circonstances.

Remarque : il est possible que l'injection sous pression du produit de dégivrage par le bord de fuite ait favorisé cet état. Le manuel OACI sur les activités de dégivrage et d'antigivrage au sol décrit comme méthode habituelle de dégivrage/antigivrage des ailes et stabilisateurs la pulvérisation du liquide du bord d'attaque au bord de fuite et du point le plus élevé de la cambrure au point le plus bas.

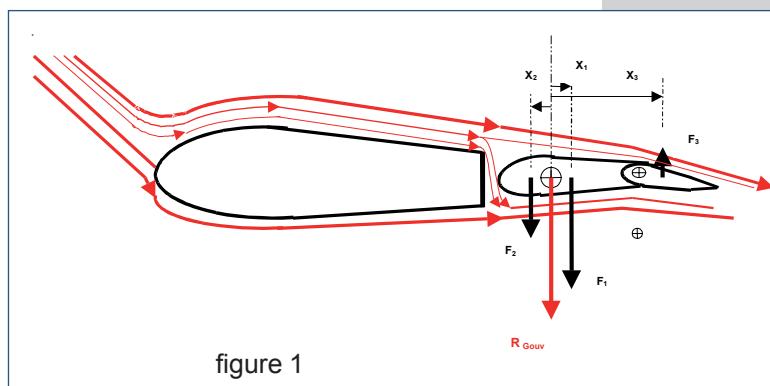
figure 1

Pour bouger ou équilibrer la gouverne de profondeur, le pilote ou le pilote automatique doit produire un effort qui, au travers d'une cinématique, s'oppose aux forces aérodynamiques qui s'appliquent sur la gouverne et le tab de profondeur. Cet effort contre le moment de charnière de la gouverne de profondeur.

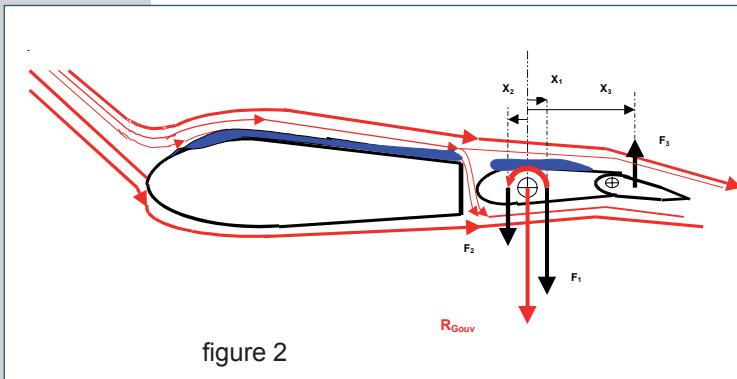
figure 2

Dans le cas où de la glace se forme sur la partie supérieure du plan horizontal et de la gouverne, il y a modification de la couche limite à l'arrière du profil, ce qui a pour effet d'entraîner la gouverne à cabrer.

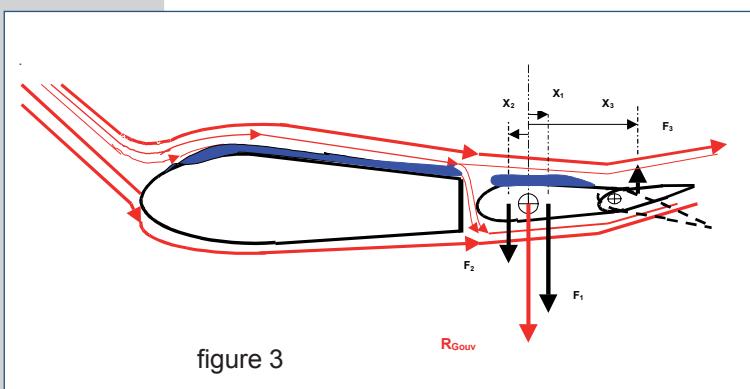
figure 3

Pour rétablir l'équilibre il faut donc mettre davantage de trim à piquer, ce qui réduit la capacité du trim à stabiliser l'avion lorsque la vitesse augmente. Lorsque la butée « down » du trim est atteinte, le moment de charnière de la gouverne ne peut plus être annulé, ce qui augmente les efforts à produire pour diminuer l'assiette de l'avion (cf. figure 3).

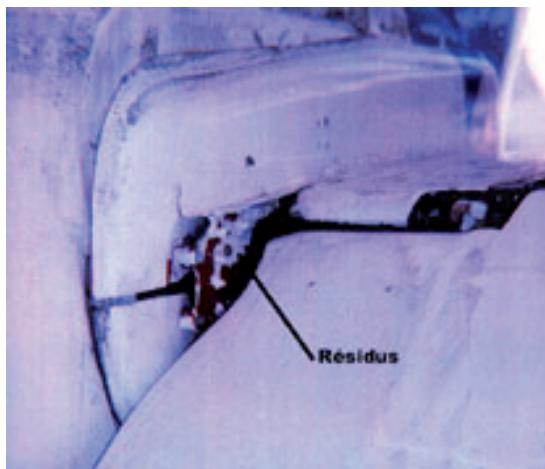
L'équipage récupère l'usage de la profondeur à environ mille pieds et atterrit sans dommage dix-sept minutes après l'apparition de l'alarme. Au sol, des résidus de produit de dégivrage

en cours de décongélation sont découverts dans les articulations entre les gouvernes de profondeur et les compensateurs d'évolution.

Les résidus retrouvés ont été analysés. Ils se composent de gel provenant d'un polymère acrylique utilisé comme épaississant dans les fluides de dé/antigivrage de type II et IV, ainsi que d'une très faible quantité de propylène glycol (inférieure à 1 %), de débris de peinture et d'eau (photo 1).

Hydraté ultérieurement (par une pluie fine, par exemple) cet extrait sec produit un volume très important de gel (98 % d'eau, effet éponge-[photo 2](#)). La température de congélation de ce gel est proche de 0 °C.

La procédure d'inspection a été modifiée par l'exploitant après l'incident. Elle consiste à pulvériser de l'eau afin de réhydrater les éventuels résidus qui deviennent alors aisément détectables comme on le voit sur la photo 1.

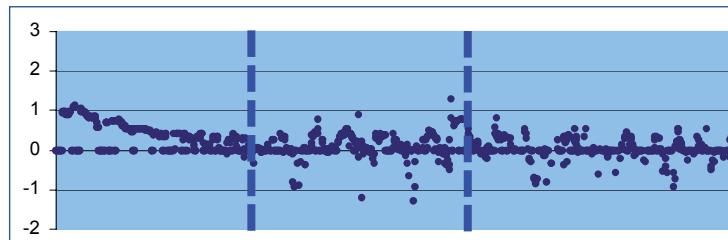
### Position de la commande de profondeur

On peut identifier trois séquences distinctes illustrées sur les courbes par les séparations en pointillés :

- Dans un premier temps, on observe que la position de la commande de profondeur et celle du trim varient dans le même sens vers une

diminution d'assiette. Ceci est conforme à une action du PA pour piloter l'assiette. Durant cette phase, la puissance de montée étant affichée, la vitesse augmente.

- Ensuite, et sans que l'équipage ait effectué d'action, le PA commande via le trim une action à piquer plus prononcée sans déplacement de la commande de profondeur. On observe ensuite des oscillations du trim et de la commande de profondeur. Ces oscillations se caractérisent par une opposition de phase entre le trim et la commande de profondeur, c'est-à-dire que le trim paraît agir en premier, suivi par un ordre opposé de la commande de profondeur.

- La troisième phase se caractérise par une stabilisation relative du trim alors qu'on observe des oscillations de la commande de profondeur autour du neutre. Un déplacement rapide du trim vers la position à piquer intervient ensuite, immédiatement suivi d'un retour vers une position légèrement négative.

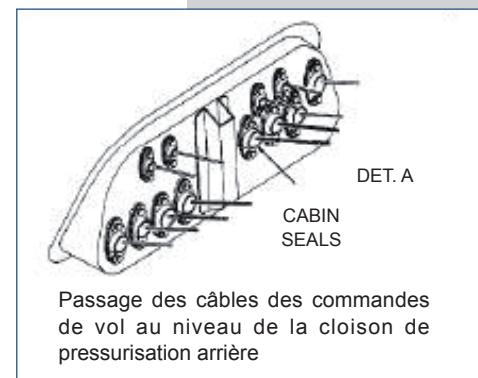
Une inspection ultérieure de la zone située derrière la cloison de pressurisation a révélé la présence de débris (rivets) sur le plancher de la cellule. C'est dans cette zone que se situent les deux drains d'évacuation d'eau de cette partie de l'avion.

Passage des câbles des commandes de vol au niveau de la cloison de pressurisation arrière

de cette eau stagnante. Les phénomènes de friction au niveau du passage des câbles ont pu engendrer des efforts importants sur la commande de profondeur. Ainsi, le PA a pu connaître un fonctionnement anormal, avec notamment des difficultés pour stabiliser l'avion, ce qui a conduit aux oscillations observées dans la phase 2. Constatant les mouvements inhabituels de la commande de profondeur, l'équipage a déconnecté le PA et a appliqué la procédure déroulement de trim. Les efforts importants ressentis aux commandes peuvent également être liés à cette friction anormale.

- La période de disponibilité du dégivrage à cette escale a été prolongée jusqu'à la fin du mois d'avril.
- Un moyen de vérification de l'état de la profondeur a été mis en place dans toutes les escales.-
- Une information et un approfondissement des connaissances sur le givrage et le dégivrage ont été dispensés aux équipages.
