RAPPORT TECHNIQUE

**Accident du Piper PA28
immatriculé HB-PNP
survenu le 23/07/2020
à Bâle-Mulhouse**

Examen de l'épave

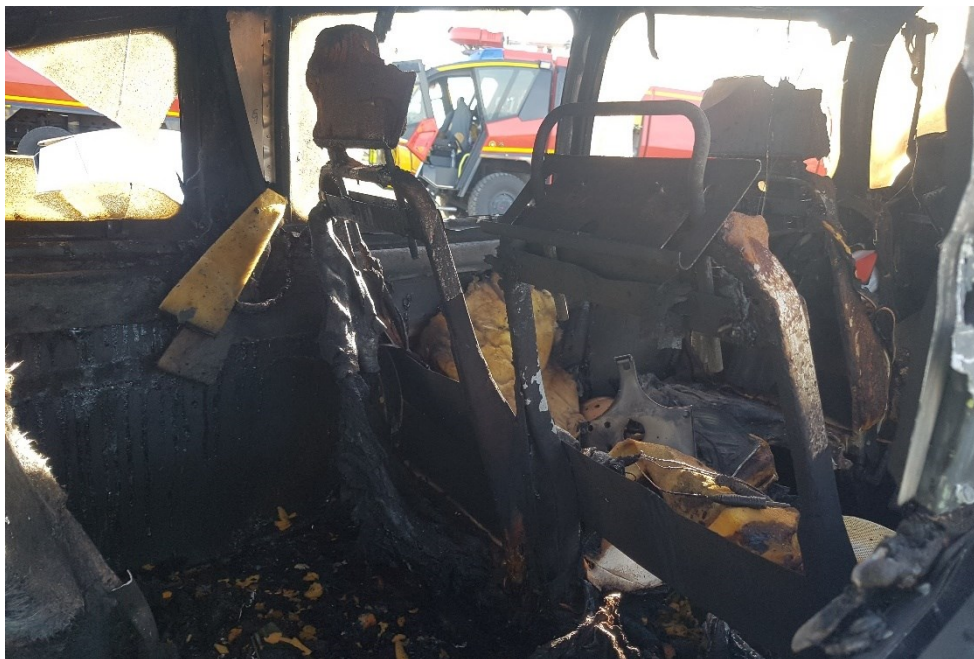
- L'aéronef est sur ses trains d'atterrissage. Aucune pièce majeure n'a été perdue en vol. Malgré les endommagements, la cellule de l'avion demeure quasi entière.
- Sur la surface externe, les endommagements sont concentrés sur le flanc droit de l'avion, sur la partie arrière de la soute à bagage et autour de la fenêtre passager arrière droite (**Figure 1**).
- À l'intérieur, la cabine est recouverte de suie, du tableau de bord jusque derrière la soute à bagages. Les sièges ont partiellement brûlé (**Figure 3** et **Figure 4**).

Figure 3 : Intérieur de la cabine, vue de 3/4 arrière droit
Source : BEA - Photo réalisée le jour de l'accident

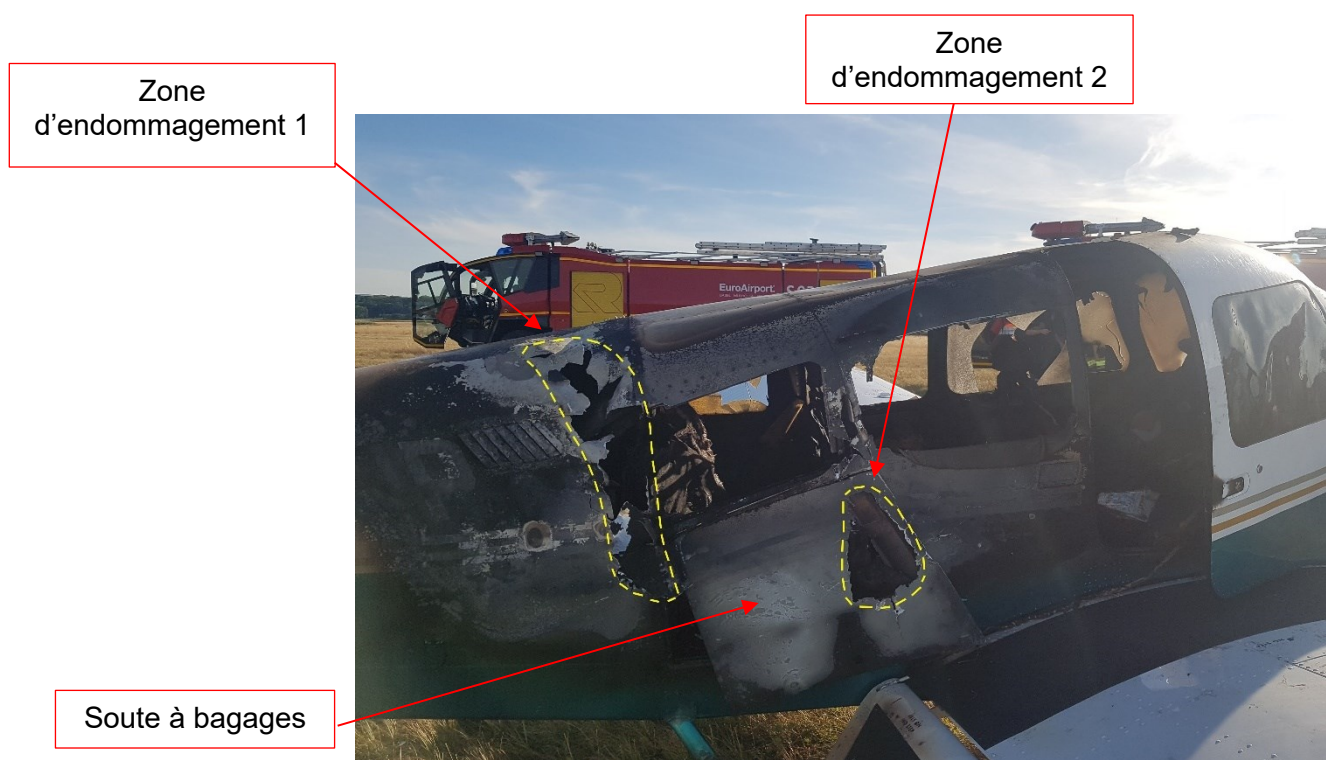
Cette zone se caractérise par la destruction de la tôle composant le fuselage de l'avion.

Figure 8 : Flanc droit de l'avion
Photo réalisée le jour de l'accident

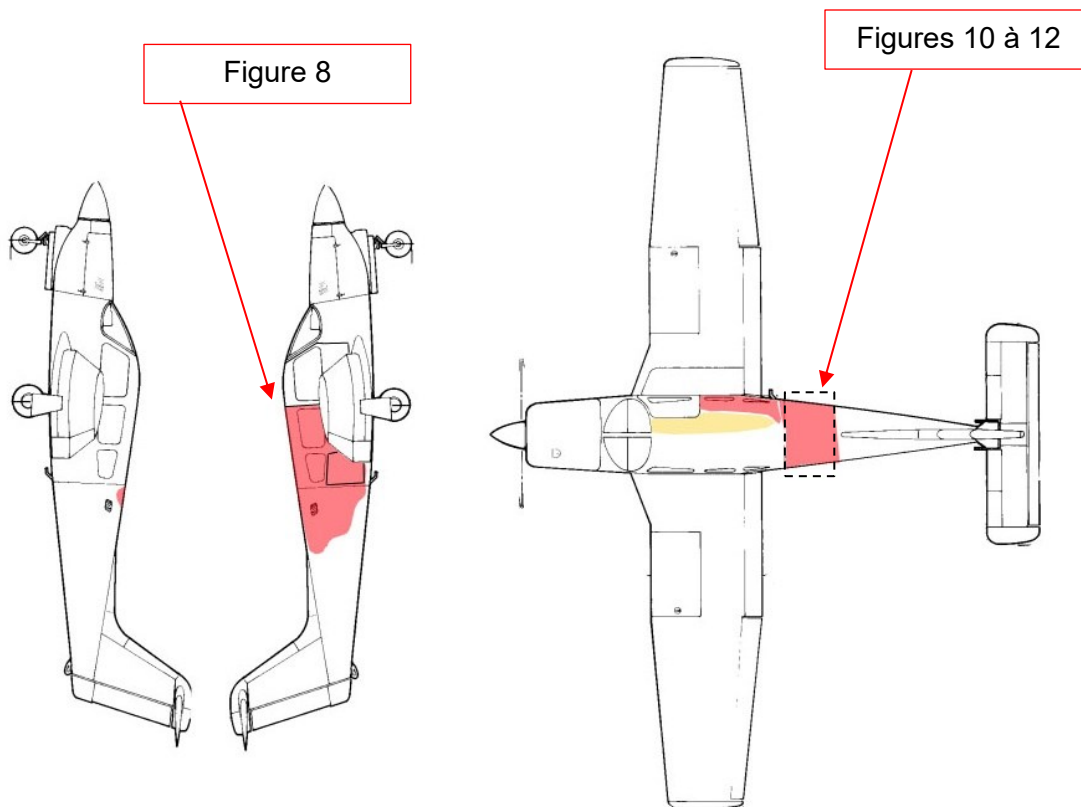
Par ailleurs, on note un endommagement de la peinture externe du fuselage sur son flanc arrière droit et une partie de sa face supérieure arrière. On note une sévérité de l'endommagement variant en fonction de la zone de la cellule. Cette variation des endommagements est à l'image de la propagation des fumées en cabine (fumée à haute température). La peinture est plus dégradée à l'arrière, derrière la soute et sur le côté droit.

Figure 9 : Identification des zones où le revêtement externe est détruit ou endommagé
Source du schéma initial : Maintenance Manual Piper

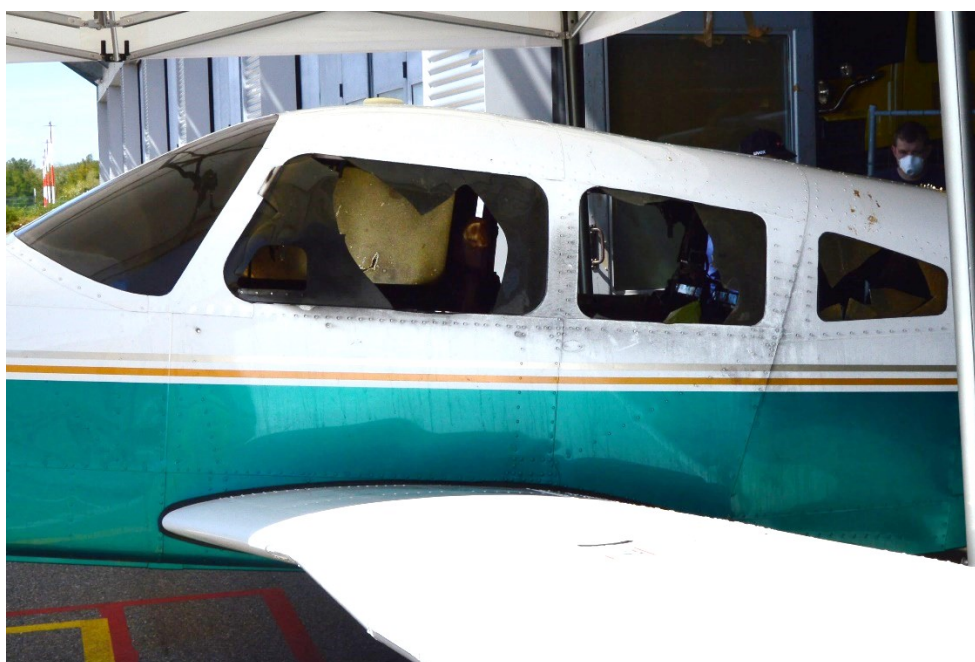
Sur le flanc gauche, les surfaces vitrées sont brisées (**Figure 13**). On note que le profil de ces ruptures est courbe. D'après l'expert consulté, ce type de profil tend à montrer que ces endommagements sont les conséquences d'une élévation de température et non d'une action mécanique.

Figure 13 : Surfaces vitrées sur le flanc gauche
Source : BEA

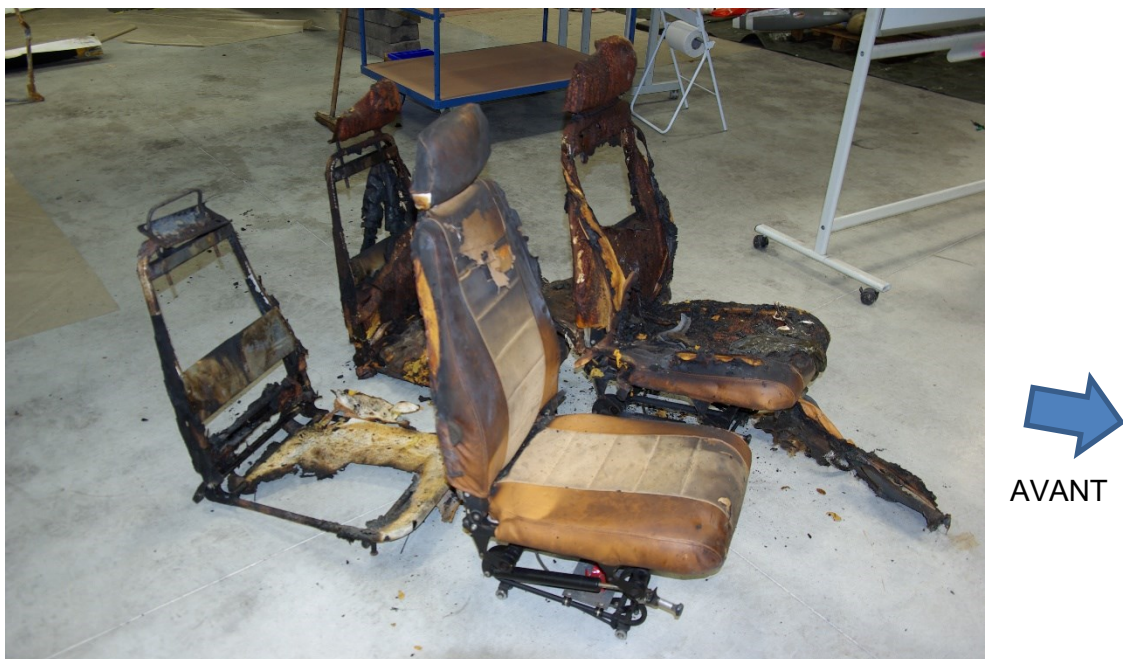
Les quatre sièges présentent des endommagements importants (**Figure 16**), avec en particulier la destruction par combustion d'une grande partie des éléments non métalliques. Seuls l'assise et le dossier du siège avant droit sont peu endommagés. Cet état s'explique par le pliage du siège par le passager arrière lors de son extraction de l'aéronef. Cette observation montre que les dommages dans la cabine se sont poursuivis après l'extraction des personnes à bord. L'état de l'avion, tel que décrit précédemment, n'est donc pas celui lors du toucher des roues, à l'atterrissage.

Figure 16 : Sièges extraits de l'habitacle dans les locaux du BEA
Source : BEA

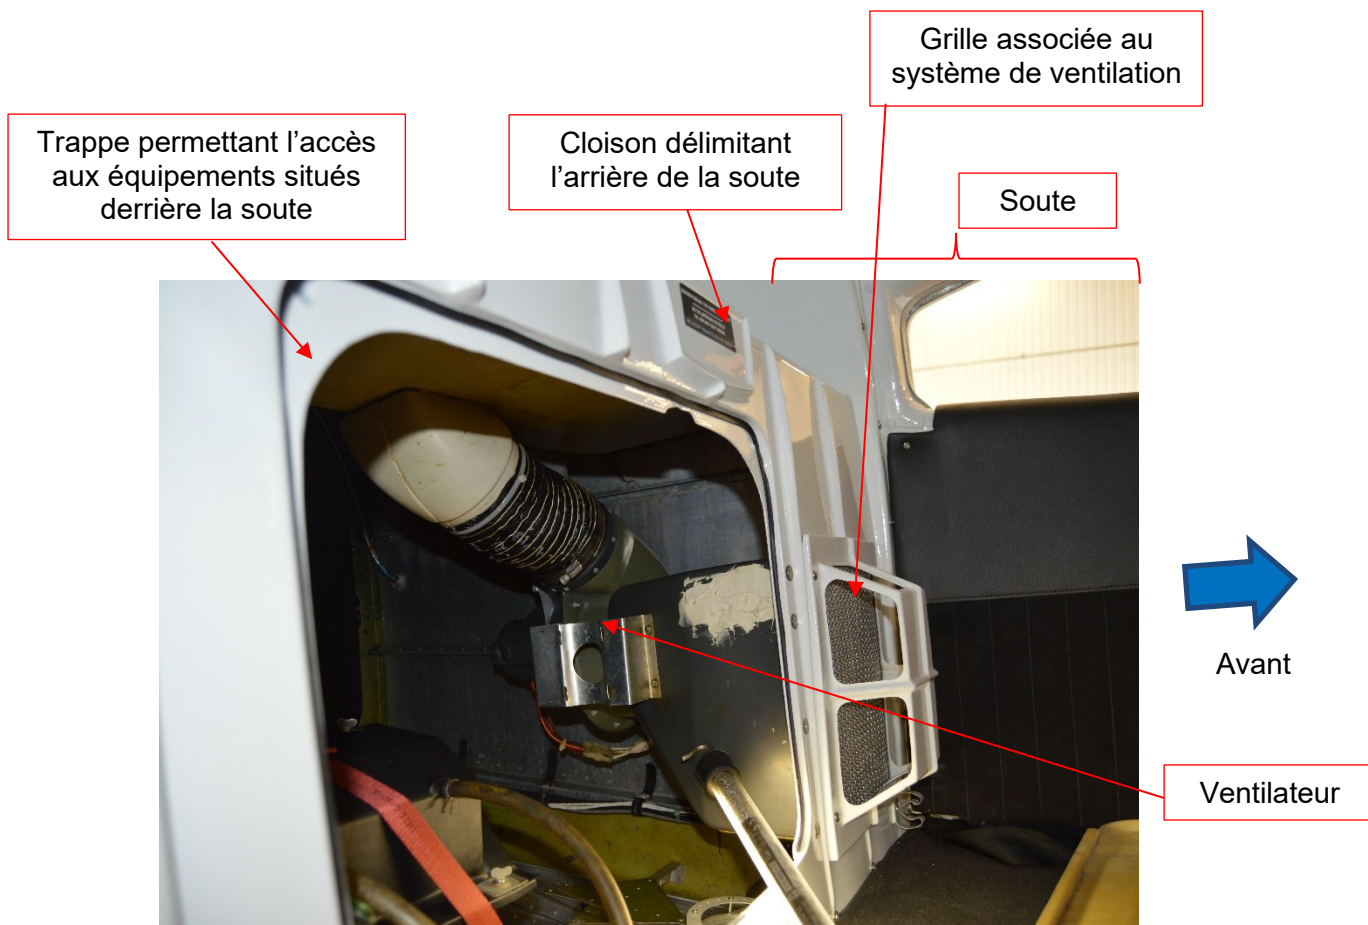
Côté droit, une trappe est présente pour l'accès aux équipements situés derrière la soute à bagages : il s'agit de la zone qui présente le plus d'endommagement sur l'aéronef HB-PNP.

Figure 22 : Intérieur de la soute à bagages (vue de droite à gauche) et du compartiment situé derrière la soute

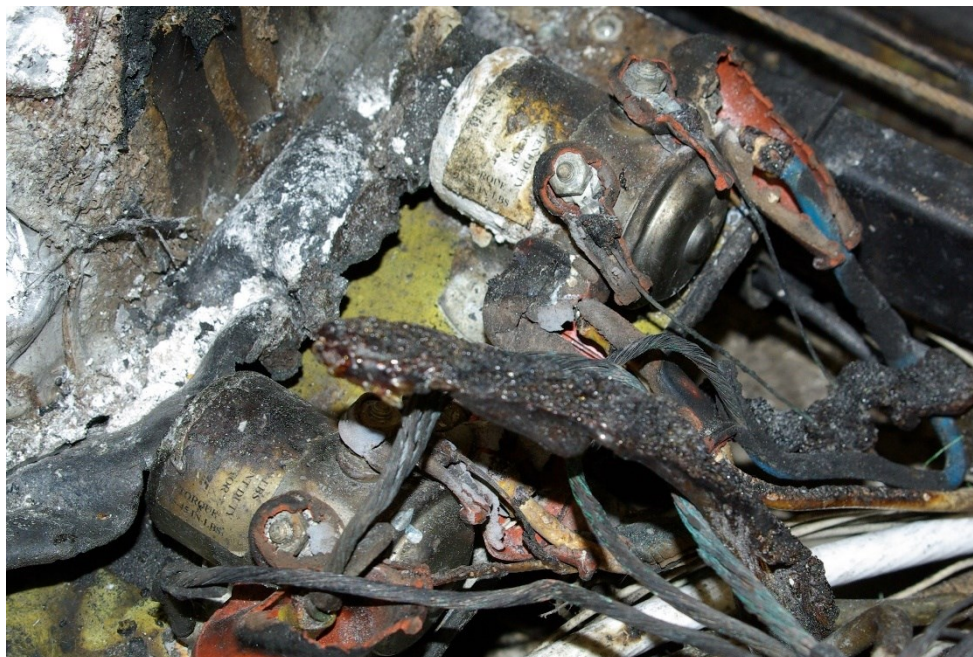
On note que la surface externe d'un des relais est corrodée ; cette altération de surface est très probablement consécutive à la dégradation de la batterie adjacente.

Figure 31 : Contacteurs situés devant la batterie
Source : BEA

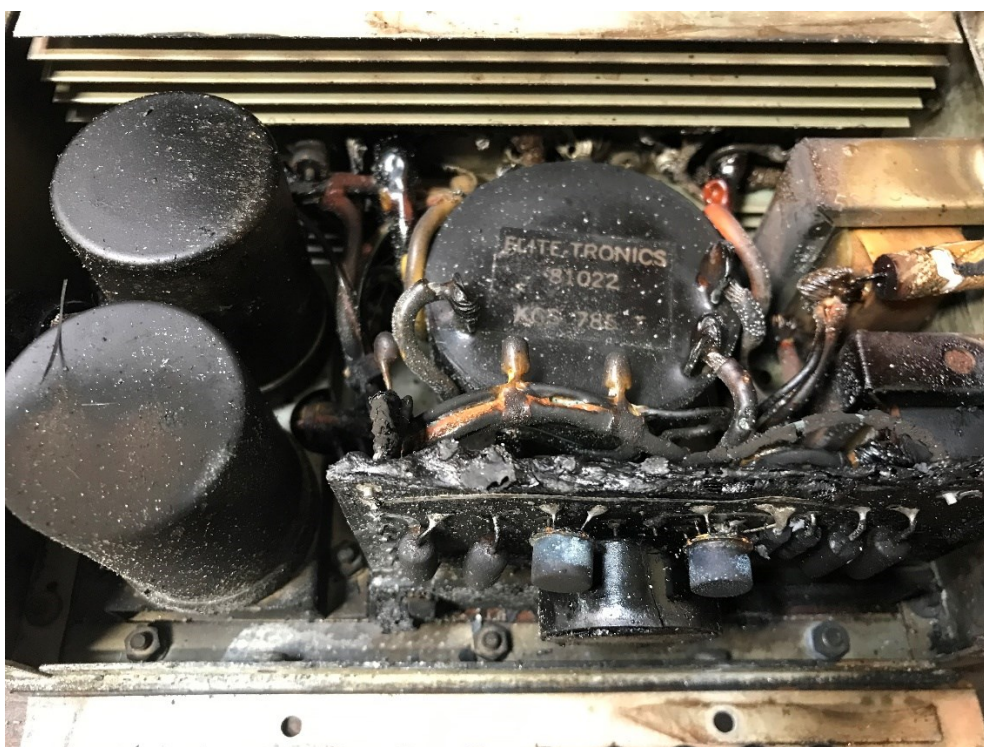
À l'ouverture de ce convertisseur, il est noté une odeur de « brûlé ». Les composants ont été endommagés par l'exposition à une source de chaleur importante. Les carters ne présentent pas de zone singulière qui se distingue du reste de l'équipement⁴.

Figure 34 : Composants du convertisseur 12 V - 24 V
Source : BEA

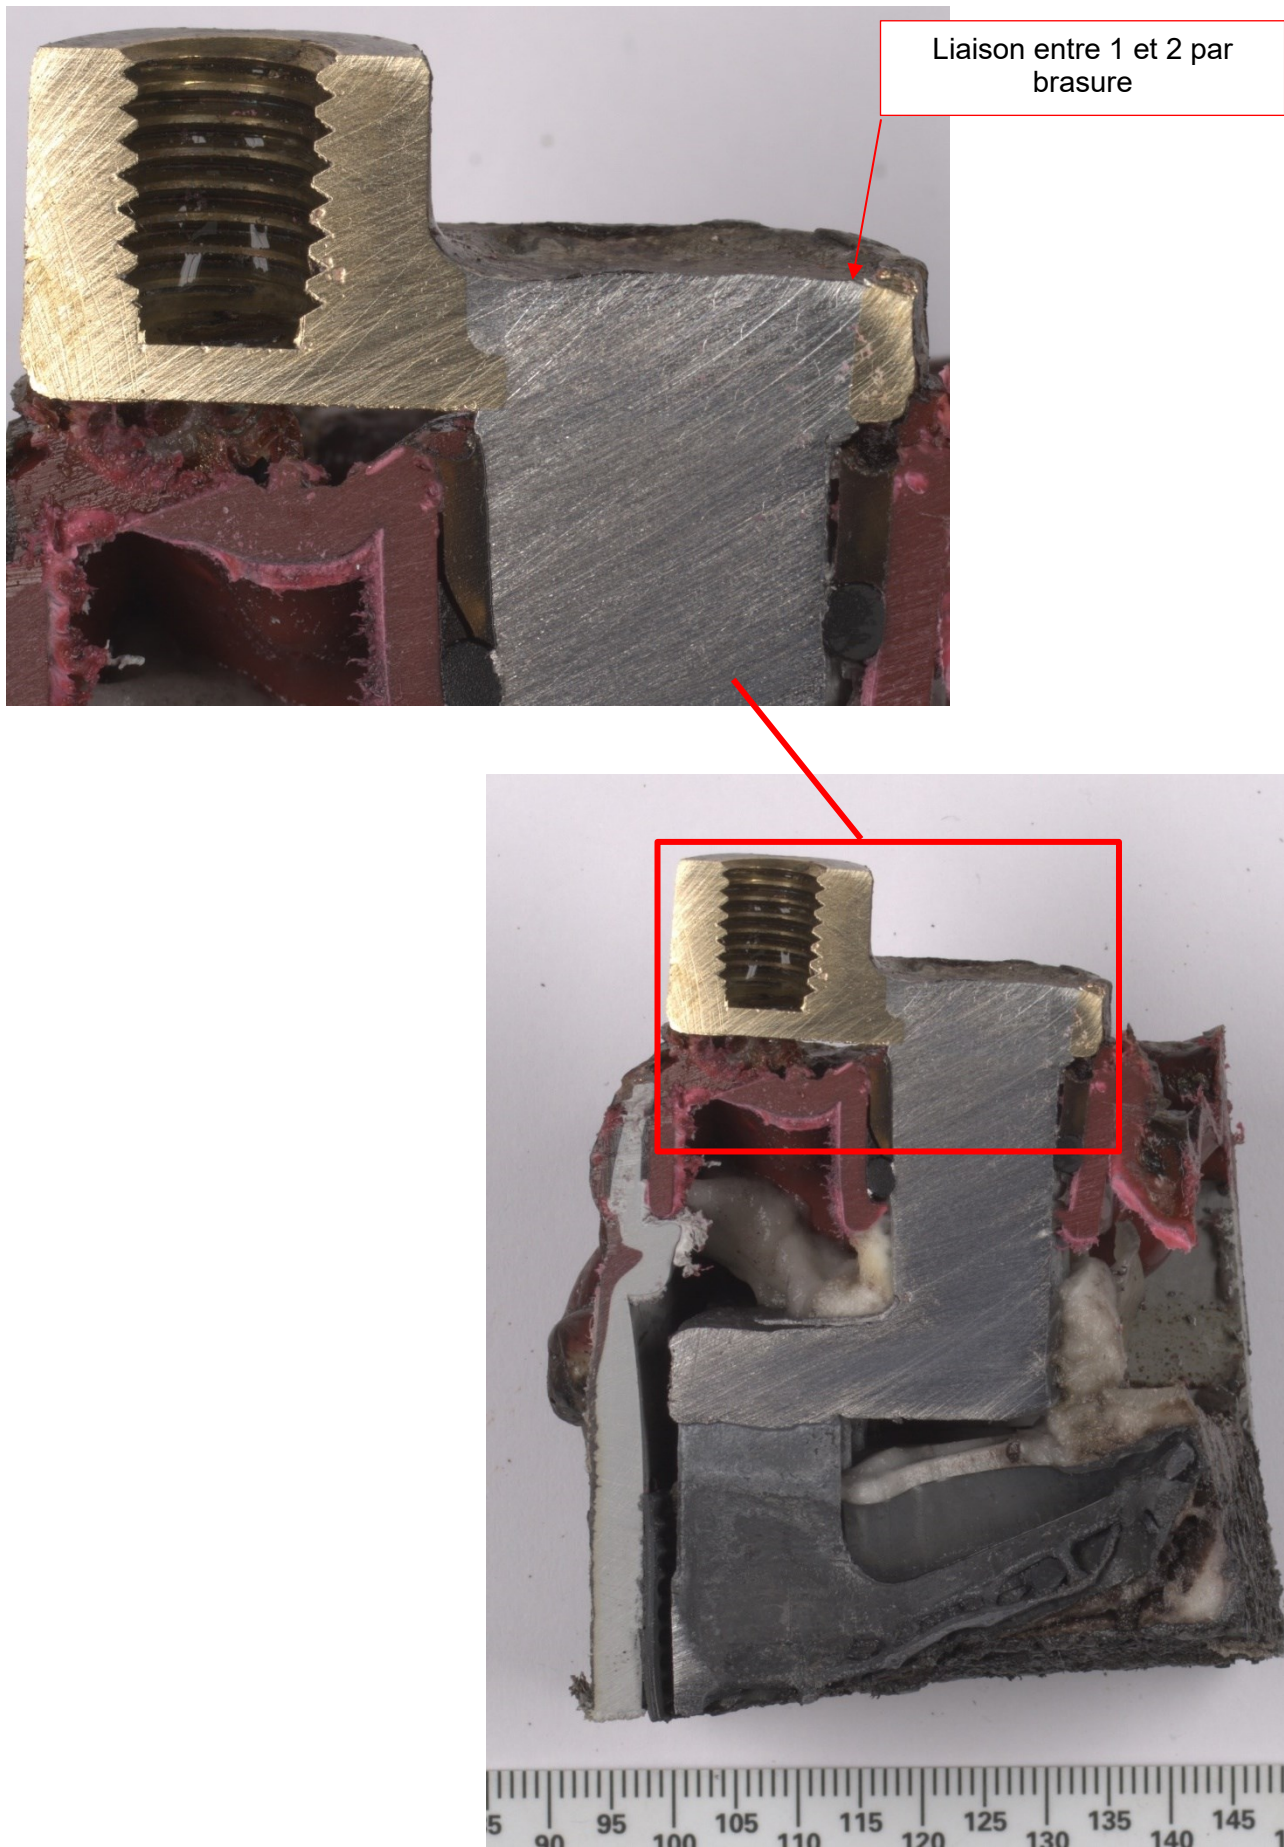
La borne - ne présente pas d'endommagement. Les divers composants sont en position. La liaison brasée est intacte (**Figure 59**).

Figure 59 : Coupe de la borne -
Source : BEA

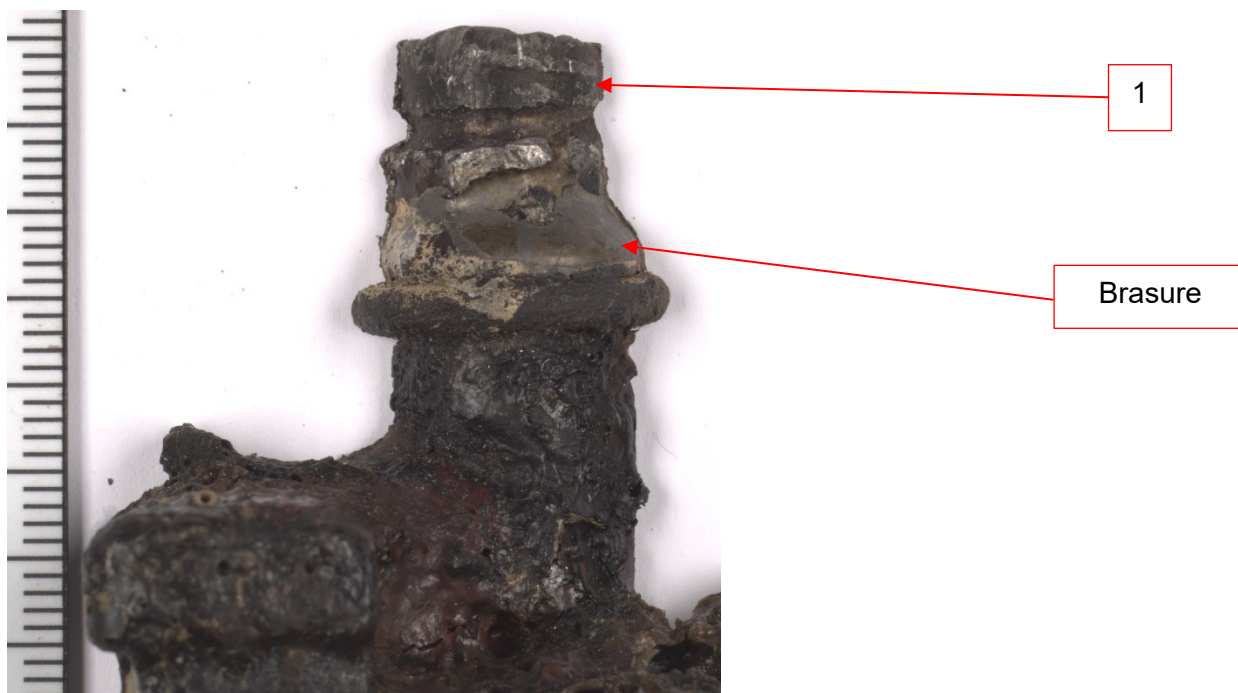
- La brasure, qui solidarise normalement les composants désignés 1 et 2 (**Figure 56**), n'est pas à son emplacement normal. La brasure semble avoir coulé vers le bas (**Figure 60**, **Figure 61** et **Figure 63**) ;
- L'époxy d'étanchéité n'est plus présent ;
- Un endommagement de type « arc » est observé dans un des plans de coupe, au niveau de la liaison entre la borne et les cellules de la batterie (**Figure 62** et **Figure 64**).
- La pièce repérée 2 est restée connectée au conducteur.

Figure 60 : Borne +
Source : BEA

- Etat très dégradé de la borne + de la batterie. Cette dégradation résulte de la fusion de la zone brasée qui assure la liaison mécanique entre les deux principaux composants de cette borne (la température de fusion de la zone brasée est comprise entre 183 et 191°C) ;
- Endommagement du conducteur connecté à cette borne + (il est noté la fusion partielle de l'isolant dont la température de fusion est comprise entre 254 et 279°C) et l'effort important nécessaire pour ramener l'extrémité de ce conducteur au droit de la borne de la batterie post accident ;
- Fusion de la partie supérieure de la batterie, sans gonflement ni déformation particulière sur les autres parties de la batterie.

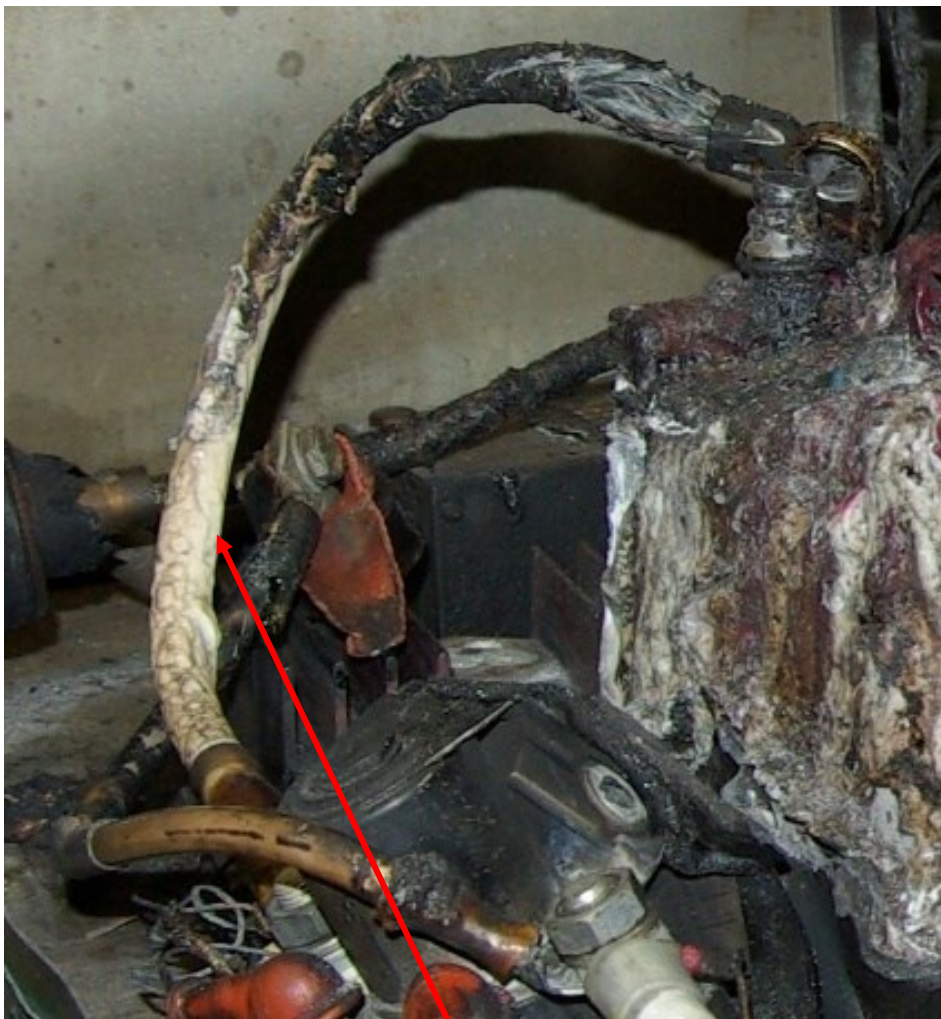
Le conducteur présente des traces d'échauffement principalement sur son isolant (**Figure 65**). La destruction est plus importante sur la partie du câble du côté de la borne de la batterie.

Figure 65 : Conducteur associé à la borne + de la batterie
Source : BEA

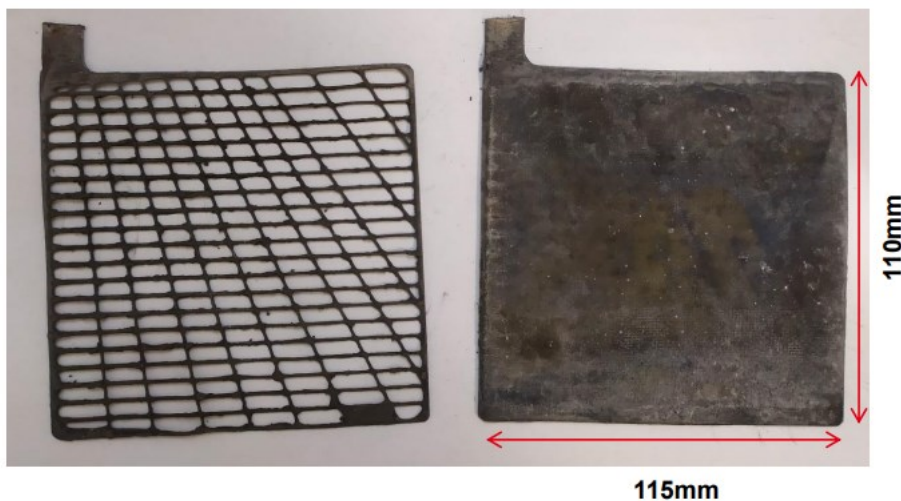
Les plaques négatives sont en très bon état ; elles ont un aspect homogène (**Figure 91**).

Figure 91 : Exemple de plaque négative
Source : INES CEA

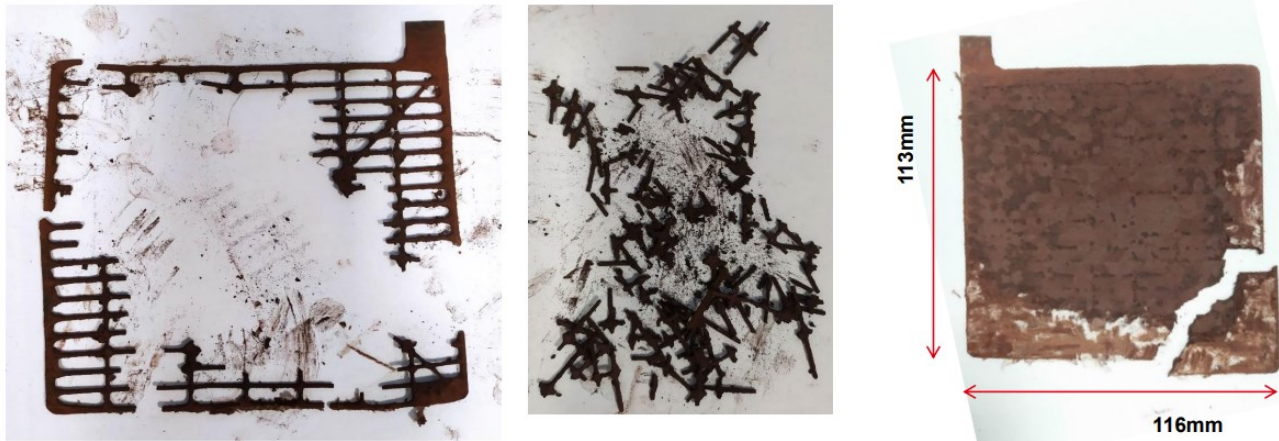
Les plaques positives présentent une corrosion modérée à sévère (**Figure 92**). Ces plaques sont rendues très fragiles en raison de ce phénomène d'endommagement.
Les spécialistes du CEA indiquent que cet état de dégradation des plaques positives peut expliquer la faible capacité de la batterie mesurée au laboratoire.

Figure 92 : Exemple de plaque positive
Source : INES CEA

- À son arrivée au laboratoire, la batterie présente un état de santé, SoH, d'environ 30 %, bien inférieur au dernier contrôle réalisé le 28/04/2021. Les spécialistes du CEA indiquent que cette baisse conséquente de la capacité de la batterie pourrait être consécutive au phénomène de corrosion des plaques positives. Ce phénomène de corrosion est le mécanisme de vieillissement le plus courant à la fin de la durée de vie des batteries au plomb, avec un mode d'utilisation similaire à celui sur l'aéronef.

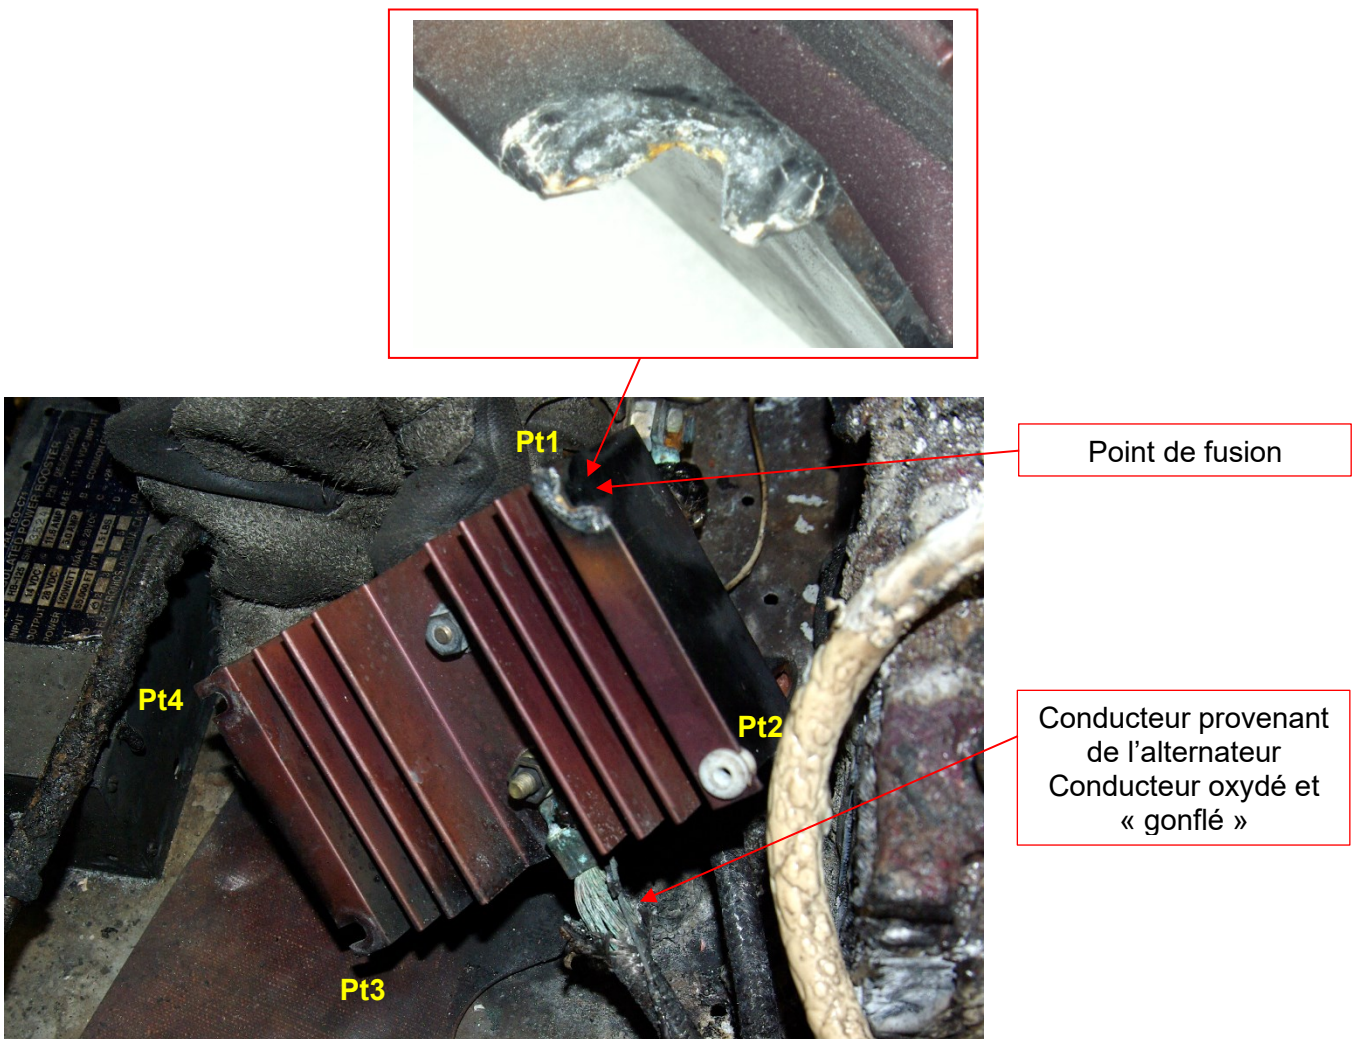
- Dans l'un de ses coins, le radiateur métallique s'est dégradé sous l'effet d'une exposition thermique qui a engendré la fusion de l'alliage qui le compose (**Figure 104**). La vis de fixation associée et la rondelle isolante ne sont plus présentes. Les trois autres vis de fixation sont en revanche en position (**Figure 98**)²¹.

Figure 104 : Câble provenant de l'alternateur fixé au radiateur
Source : BEA

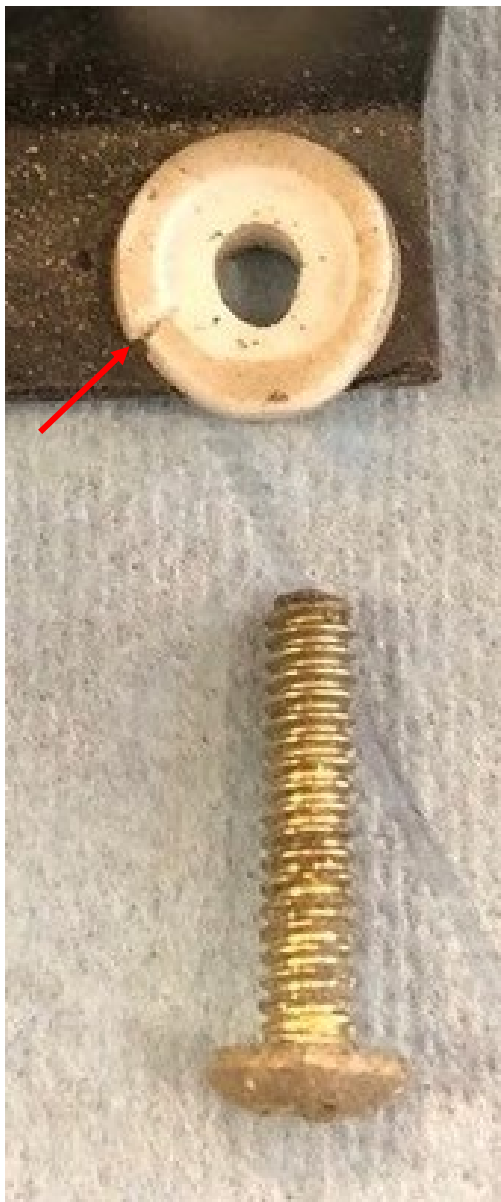
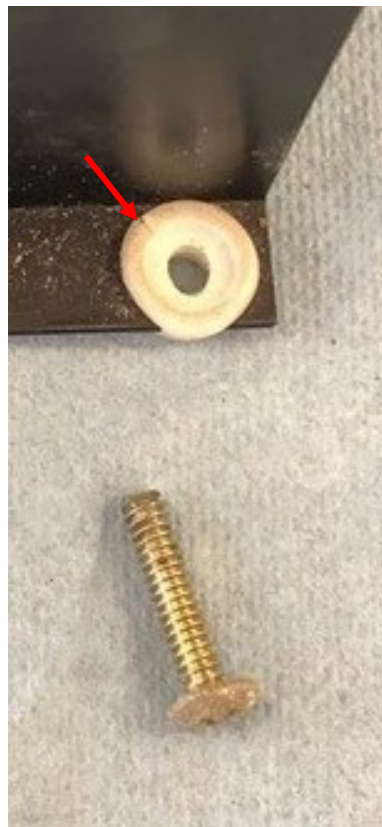
Le dispositif à diodes de cet avion a été déposé et les rondelles isolantes examinées. Sur quatre rondelles, deux d'entre elles ont leur collerette supérieure fissurée (**Figure 111** et **Figure 112**).

Figure 111 : Collerette supérieure de la rondelle isolante fissurée
Source : Atelier entretenant l'avion HB-PPB

Figure 112 : Collerette supérieure de la rondelle isolante fissurée
Source : Atelier entretenant l'avion HB-PPB

L'observation d'un montage sur un avion identique a montré la fissuration de deux rondelles isolantes sur quatre. La dégradation des rondelles isolantes, évitant le court-circuit décrit dans le Service Bulletin # 623, est possible.

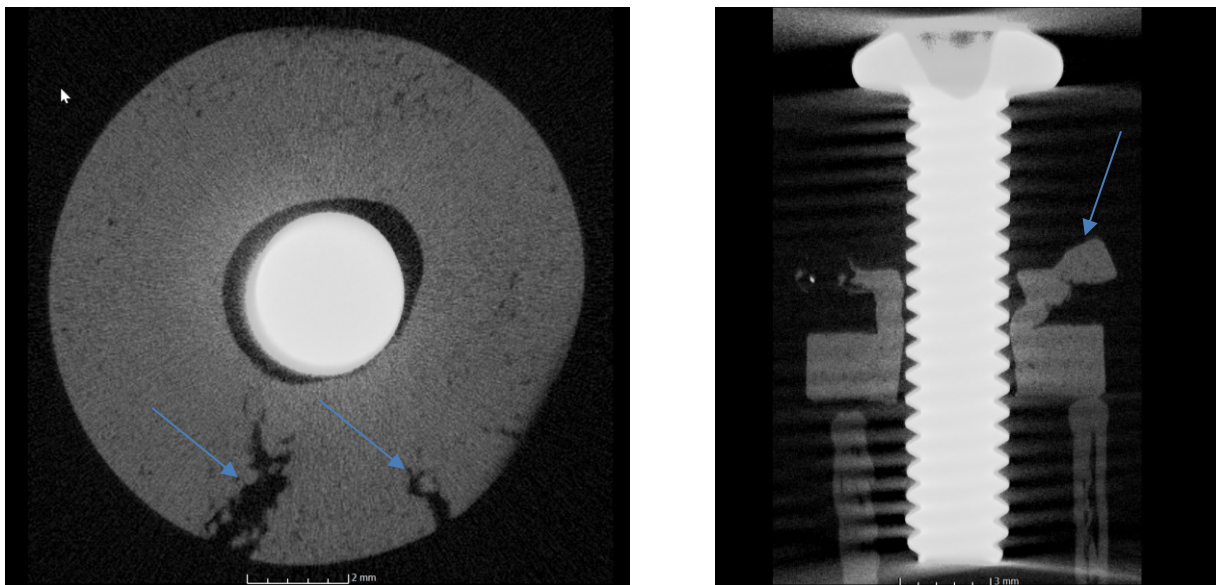
La figure ci-dessous montre l'une des rondelles décrites précédemment, on note la présence de déformations permanentes et de fissures (Figure 113).

Figure 113 : exemple de vis et rondelle observées – la rondelle présente des fissures (à gauche) et des déformations plastiques (à droite)

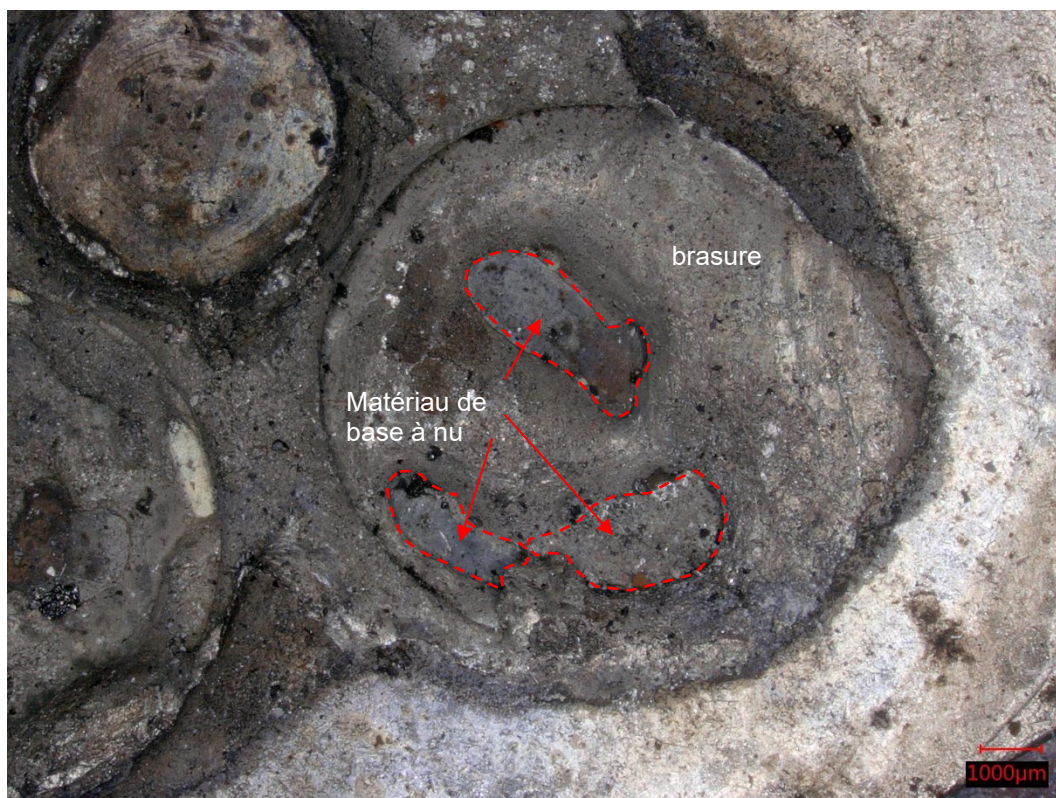
Figure 117 : cliché à fort grossissement de la zone brasée de la diode.
Présence de zones sans brasure.
Source : BEA

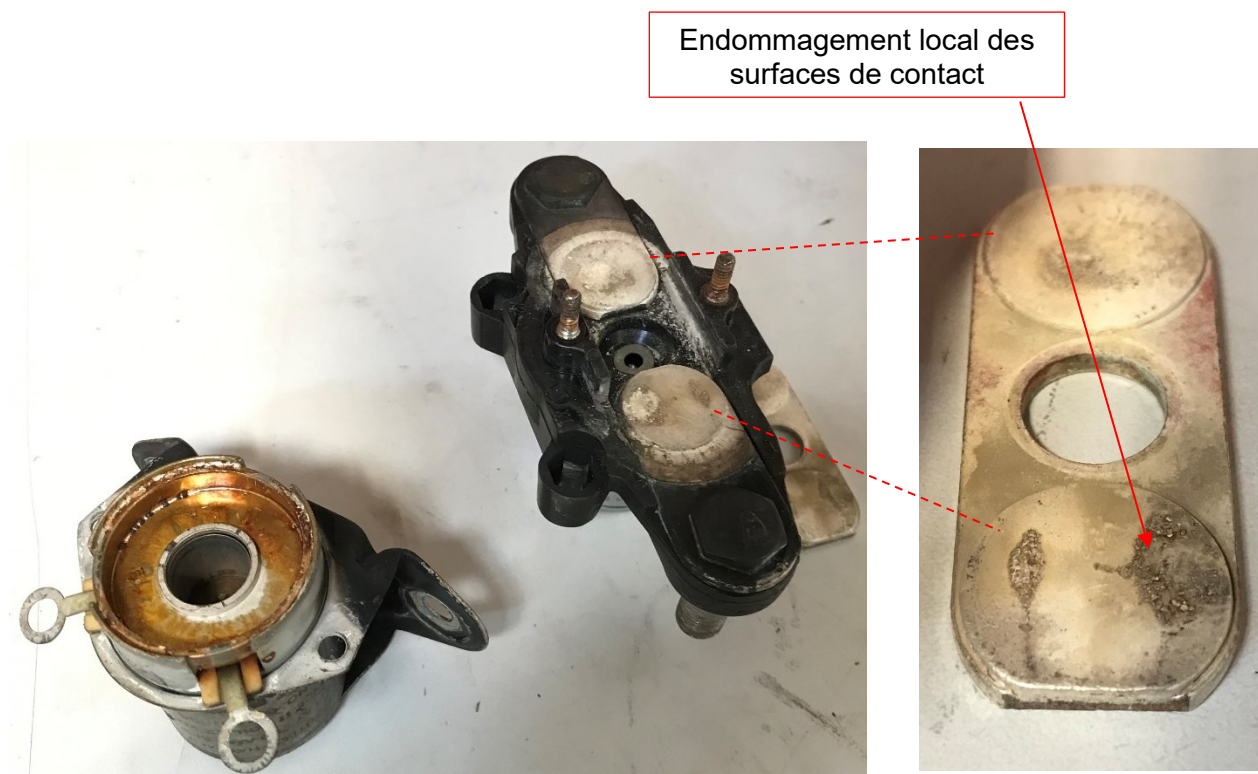
Le *Master Solenoid* a ensuite été démonté dans le laboratoire du BEA²² (**Figure 136**). Les composants internes du *Master Solenoid* sont en position, sans endommagement significatif. Il est noté la présence d'endommagements sur les contacts au travers desquels la liaison électrique est réalisée. Ces endommagements correspondent à la fusion locale du matériau, due à la présence ponctuelle d'arcs électriques. Ce type d'endommagement est usuel sur ce type d'équipement. Ces endommagements ne remettent pas en cause la fonctionnalité de l'équipement.

Figure 136 : *Master Solenoid* démonté dans le laboratoire du BEA
Source : BEA
