## Pannes

- ❶ - Fonctionnement anormal de l'anémomètre, du variomètre et des altimètres
- ❷ - Panne radio en VFR de nuit
- ❸ - Perte de puissance
- ❹ - Alarme « TRIM », application d'une procédure d'urgence
- ❺ - Blocage de la commande de roulis en vol

**REC info**

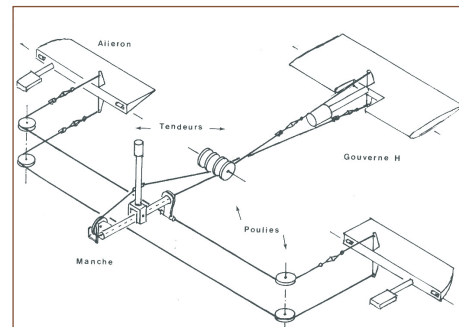
Les anciennes poulies avaient été montées neuves. Leurs roulements sont toujours en bon état et sont laissés sur l'établi. Toute personne qui entre dans l'atelier ne manque pas de s'amuser à les faire tourner entre ses doigts. Un jour, un visiteur me dit : « Tiens, pourquoi il est bloqué celui-là ? ». Je le prends et constate qu'il tourne normalement ! Je décide de démonter un flasque d'étanchéité en prenant d'innombrables précautions. Je mets l'ensemble du roulement et le flasque démonté dans un bain de diluant. Vingt-quatre heures plus tard, la graisse a complètement disparu. J'inspecte le roulement à la loupe et constate la présence d'un minuscule copeau de métal dans la cage du roulement qui peut parfois s'intercaler entre une bille et la cage. »

*Exemple de transmission à câbles utilisant plusieurs poulies.*
