Incident grave survenu à l'Airbus A320
immatriculé **9H-EMU** exploité par Airhub Airlines
le lundi 23 mai 2022
à l'approche de l'aéroport Paris-Charles de Gaulle (95)

Transmission d'un calage altimétrique (QNH) erroné par le service de contrôle, quasi-collision avec le sol lors d'une procédure d'approche satellitaire avec guidage vertical barométrique

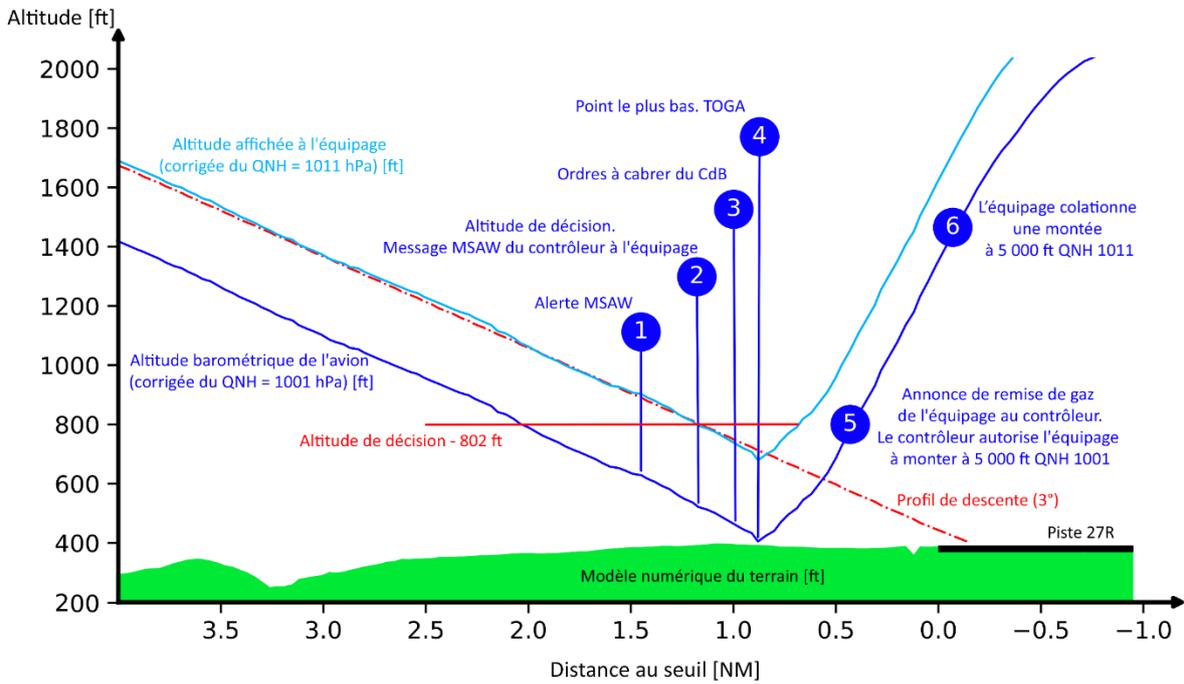
À 11 h 40 min 49, à une altitude indiquée de 1 395 ft QNH 1 011 (1 123 ft QNH 1 001, 836 ft RA) correspondant à l'altitude de stabilisation pour l'équipage (1 000 ft au-dessus de l'aérodrome) et à une distance de 3,1 NM du seuil de piste, l'avion est en configuration atterrissage CONF FULL, à une vitesse indiquée de 139 kt égale à la vitesse d'approche cible sans que les commandes de poussée des moteurs soient sur plein réduit, et avec une vitesse verticale de -738 ft/min.

Figure 1 : plan de descente de la première approche, trajectoire calculée à partir des paramètres de vol enregistrés (Source : BEA)

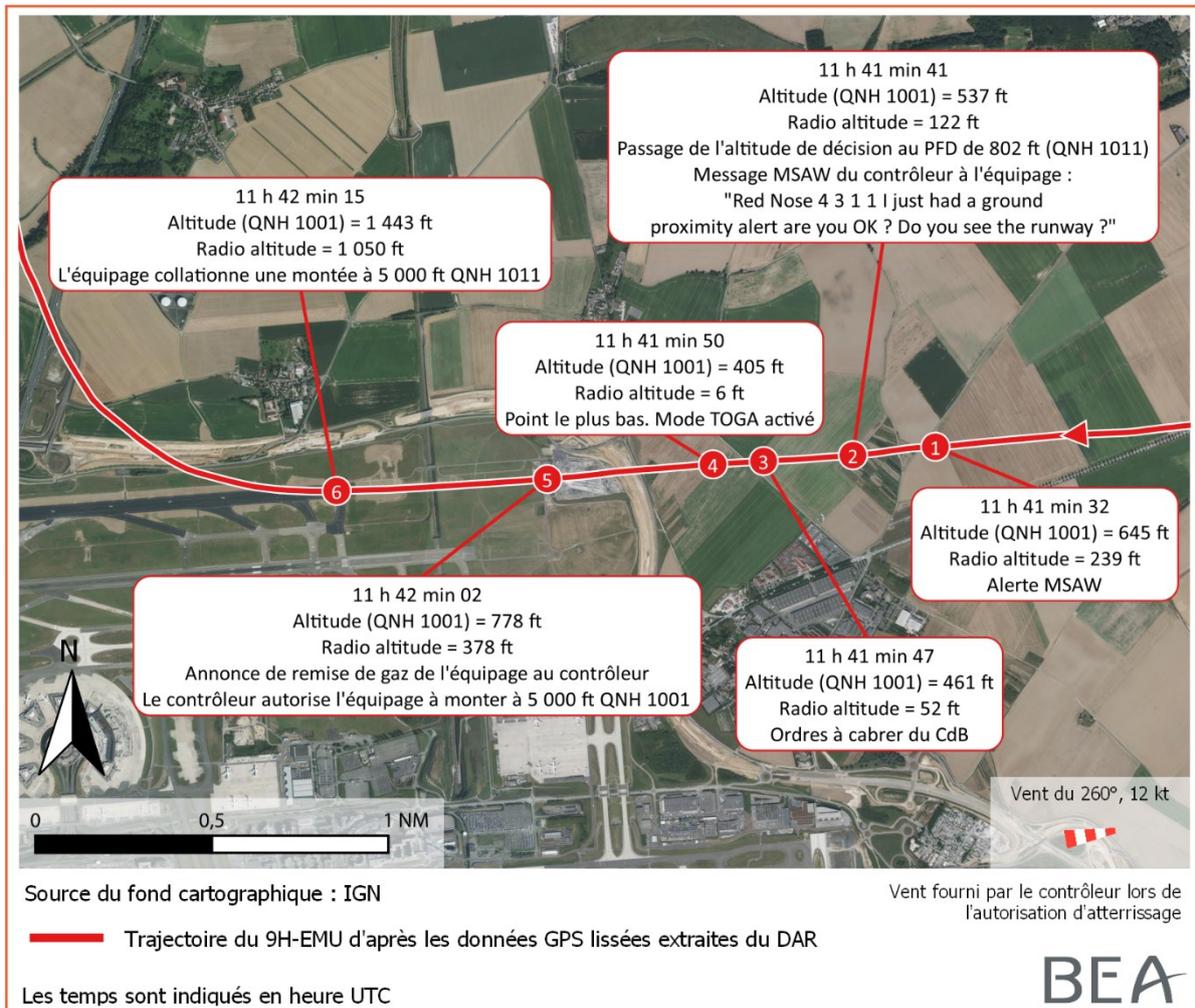
Figure 2 : trajectoire horizontale de la première approche

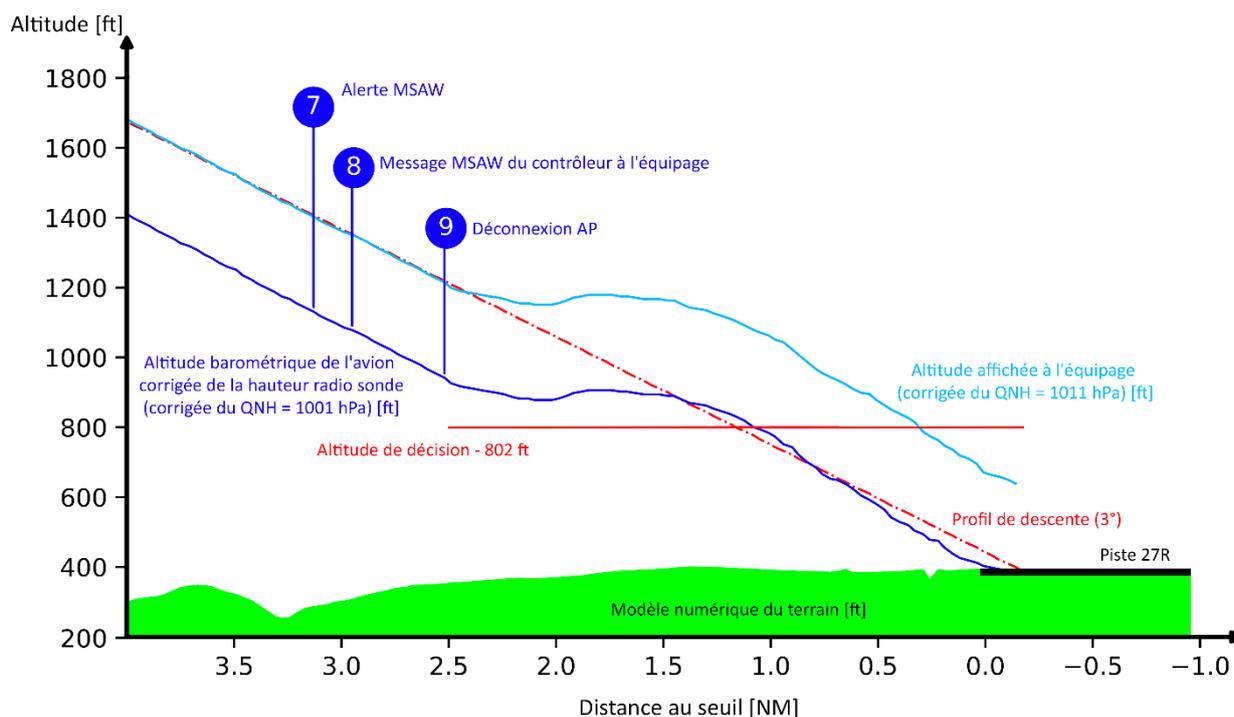
Bien que réalisée sous le plan de descente nominal publié, l'approche réalisée en mode FINAL APP est de nouveau « stabilisée » pour l'équipage. L'avion est configuré pour l'atterrissage, à la vitesse d'approche de 140 kt et sous pilote automatique.

Figure 3 : plan de descente de la deuxième approche, trajectoire calculée à partir des paramètres de vol enregistrés (Source : BEA)

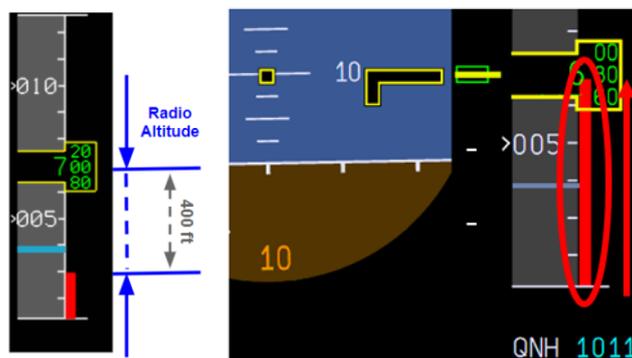
Figure 8 : affichage du PFD avec une hauteur de 400 ft RA à gauche, et lorsque que le 9H-EMU se rapproche du sol à droite avec le QNH erroné (Source : Airbus)

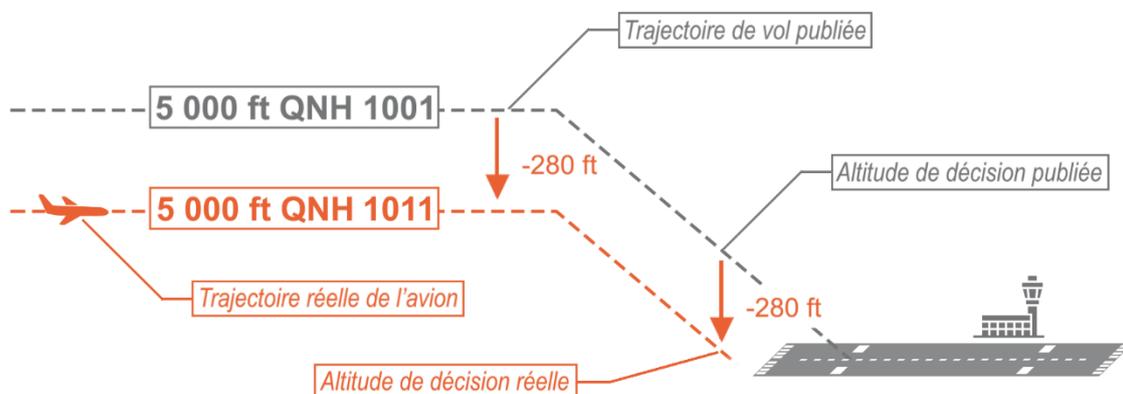
Une erreur de calage altimétrique engendre une différence entre l'altitude réelle de l'avion et l'altitude affichée. Pour les approches avec guidage vertical barométrique, le plan de descente et le guidage vertical associé sont ainsi affectés. En utilisant une valeur de QNH supérieure de 10 hPa à sa valeur réelle, l'approche a été conduite sur un plan de descente parallèle à celui publié, décalé vers le bas d'environ 280 ft (85 m).

Figure 13 : représentation d'une erreur de calage altimétrique de 10 hPa (Source : BEA)

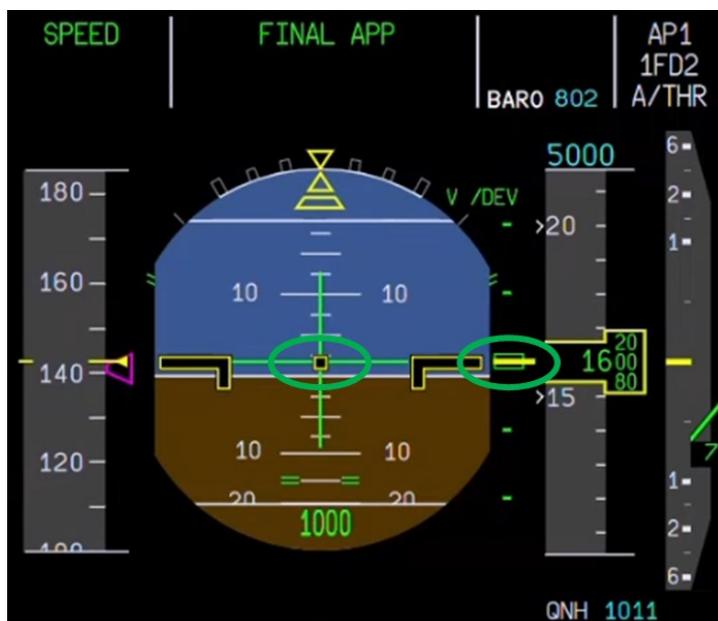
Le principe du guidage vertical en baro-VNAV ne permet pas de détecter un calage altimétrique erroné, et les déviations verticales (V/DEV) ainsi que les barres de tendances des directeurs de vol (FD) affichées au PFD restent centrées tant que l'avion est à l'altitude barométrique du profil de descente FMS.

Figure 14 : simulation PFD de l'incident grave, avec V/DEV et barres de tendances des FD centrées (Source : Airbus)

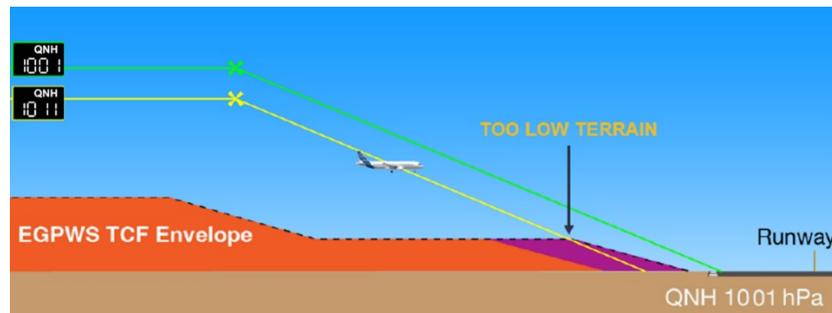
Honeywell a effectué des simulations afin de déterminer si des versions postérieures à l'EGPWS de l'incident grave auraient émis des alertes. L'enveloppe TCF a notamment été améliorée à partir de 2003 avec la version -218-218 (équivalent au P/N 965-1676-002 sur les avions Airbus) et qui a notamment permis de réduire la zone d'inhibition autour de l'aérodrome. Sur les versions -218-218 et postérieures, avec une source de positionnement GNSS, Honeywell a estimé qu'une alerte « **TOO LOW TERRAIN** » aurait été émise à 200 ft RA, 617 ft QNH 1 001 à 11 h 41 min 35, soit 15 secondes avant les « 6 ft ». L'alerte aurait été émise à 1,4 NM du seuil de piste.

Figure 17 : schéma de la trajectoire de l'avion et de l'enveloppe TCF plus protectrice (zone en violet) avec une version EGPWS -218-218 ou postérieure utilisant le GNSS comme source de positionnement (Source : Airbus)

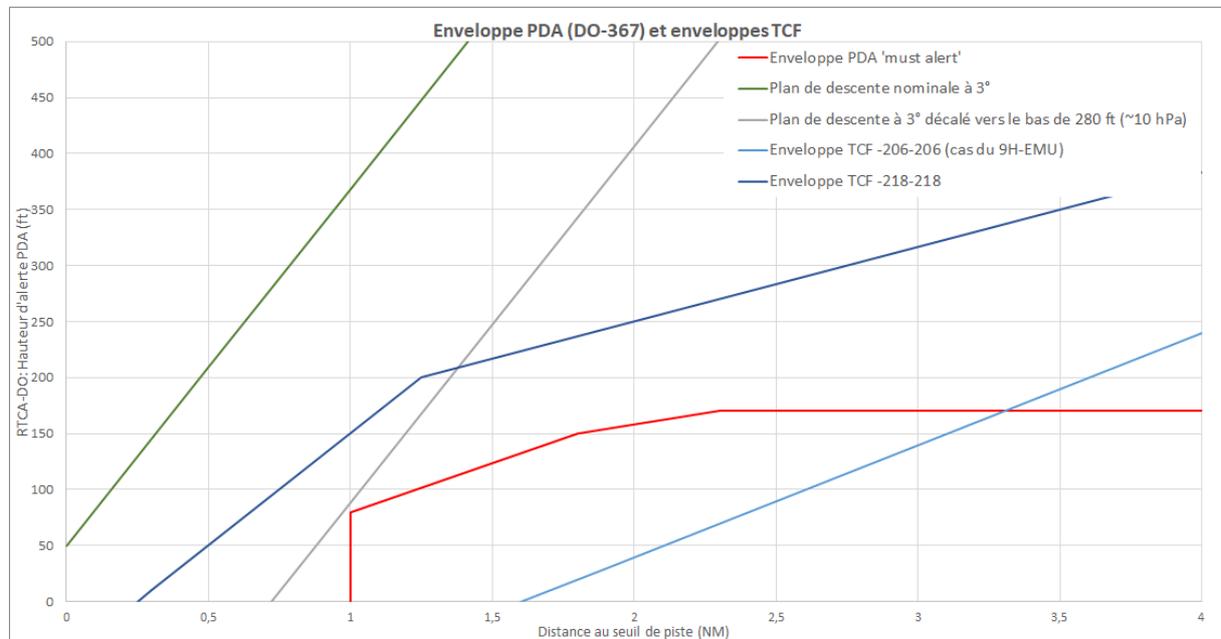
- enveloppe PDA « must alert » selon RTCA DO-367 (en rouge) ;
- enveloppe TCF Honeywell (en bleu clair pour la version -206-206 équipant le 9H-EMU et en bleu foncé pour -218-218) ;
- un plan d'approche standard à 3° (en vert) ;
- ainsi qu'un plan d'approche à 3° décalé vers le bas de 280 ft, associé à une erreur de calage altimétrique de 10 hPa (en gris).

Figure 19 : comparaison des enveloppes PDA et d'un plan d'approche à 3° décalé vers le bas de 280 ft (Source : BEA)

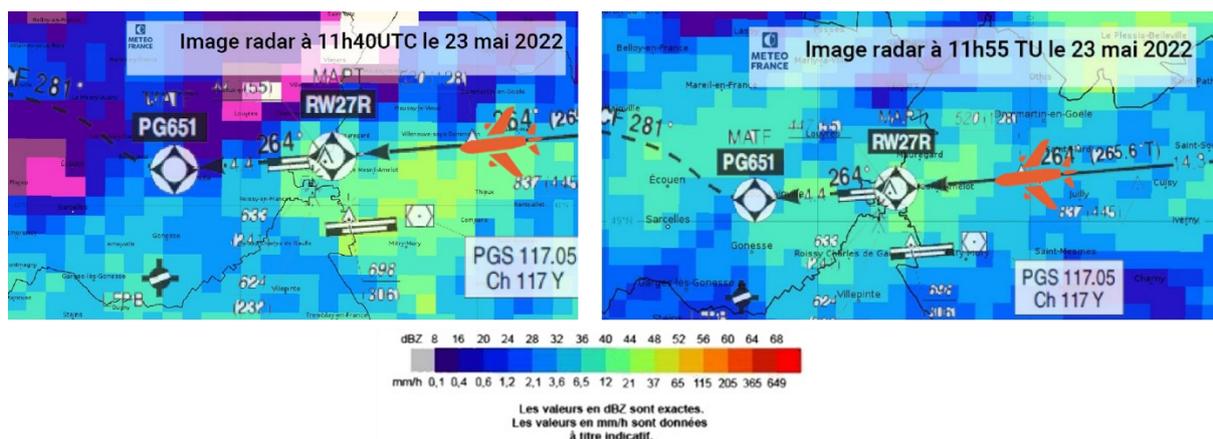
Les images radar, centrées sur CDG à 11 h 40 et 11 h 55 correspondant approximativement aux heures de déclenchement des alertes MSAW lors des deux approches du 9H-EMU, montrent les averses de pluie aux alentours de CDG, avec une plus forte intensité lors de la première approche :

Figure 20 : images radar précipitation à 11 h 40 et 11 h 55 (Source : Météo-France)

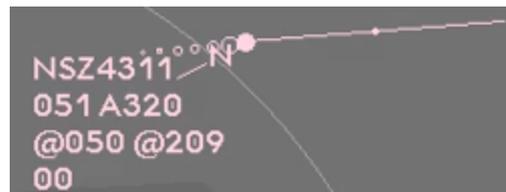
Lors de la branche vent arrière pour la deuxième approche, l'avion est resté environ sept minutes en palier avec une clairance à 5 000 ft. L'étiquette radar affichait une altitude en niveau de vol « 050 » (ou 051 suivant la précision) au lieu de « 053 » (ou 054) attendu pour une autorisation à 5 000 ft avec un calage altimétrique de l'avion réglé à 1 001 hPa.

Figure 31 : étiquette radar du vol NSZ4311 à 11 h 45 min 58, lors de la branche vent arrière pour la seconde approche (Source : DSNA)

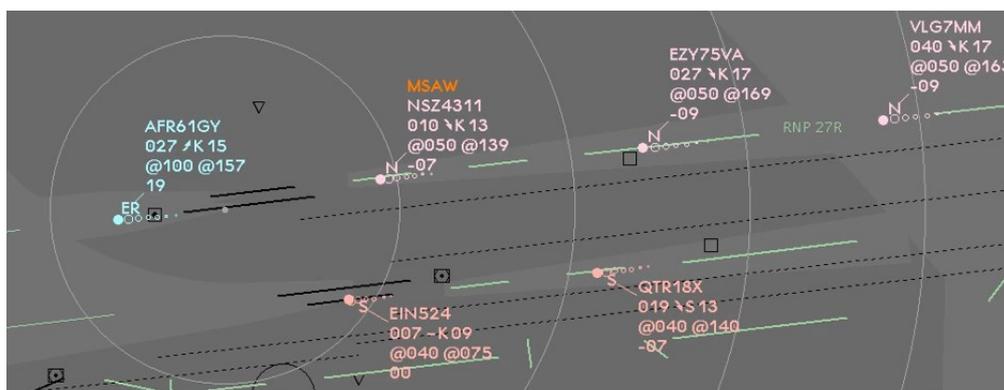
Figure 35 : rejetu réel de l'écran radar ODS du contrôleur LOC N lors du déclenchement du MSAW de la première approche (Source : DSNA)

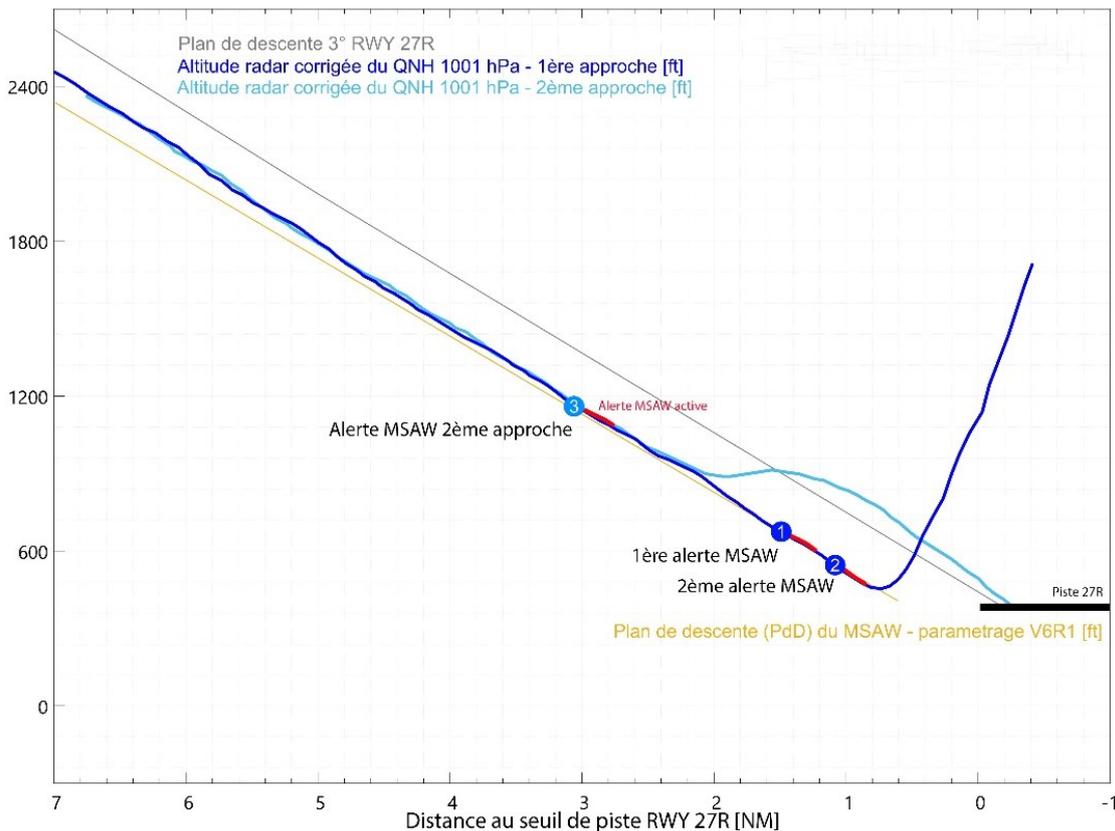
L'incertitude et l'imprécision dans l'altitude de l'avion du point de vue radar, combinée à la quasi-tangentialité de la trajectoire de l'avion au PdD du MSAW ainsi que le codage de l'altitude à 100 ft près, permettent d'expliquer la différence dans la génération des alertes MSAW entre les deux approches.

Figure 37 : trajectoire verticale du 9H-EMU lors des deux approches et alertes MSAW
(Source : BEA)
