Incident grave du Robin DR400-120
immatriculé **F-GOVA**
survenu le 6 décembre 2014
à Cambrai (59)

Intoxication au monoxyde de carbone lors d'un vol de nuit, demi-tour et atterrissage d'urgence, en instruction

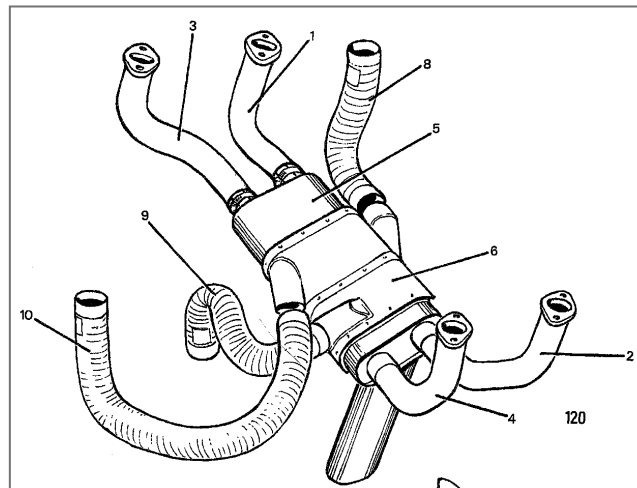
Planche du système collecteur d'échappement du moteur 0-235 sur DR400-120

Le collecteur d'échappements 4 en 1 est entouré d'une enveloppe dite « *Enveloppe d'échangeur chauffage* » (repère 6) qui est constituée de deux demi-coquilles. Elle ménage deux compartiments totalement étanches de la zone de collecte des gaz d'échappement, l'un pour le bloc de réchauffage carburateur et l'autre pour le bloc de chauffage de la cabine.

Trois boas (numérotés 8-9-10) viennent se reprendre sur cette enveloppe. Ils ont pour fonctions :

- ❑ D'amener de l'air frais, prélevé à l'avant du moteur (repère 8) vers le compartiment dédié au bloc de commande de chauffage en cabine au moyen du boa repère 10.
- ❑ D'amener de l'air chaud au bloc de réchauffage carburateur (repère 9). Ce boa est relié à la sortie « *centre droite* » du collecteur de gaz d'échappement. Le compartiment de réchauffage carburateur est alimenté en air prélevé dans le compartiment moteur par une surface grillagée de la demi-coquille inférieure de l'échangeur.

- ❑ Un défaut d'étanchéité des joints céramique du pot d'échappement associé à une usure du presse-étoupe des collecteurs d'échappement des cylindres 2 et 4. Les gaz d'échappement pouvaient alors se diffuser dans l'espace moteur.
- ❑ Des cordons de soudure témoignant de réparations de nombreuses fissures du collecteur.
- ❑ Une usure du joint périphérique d'étanchéité du volet de fermeture du boîtier de commande du chauffage.
- ❑ Le branchement du boa amenant l'air chaud de l'enveloppe d'échangeur chauffage au boîtier de commande de chauffage avait été interverti avec celui amenant l'air chaud à l'entrée d'air du carburateur.
