Collision avec la surface de l'eau, par conditions météorologiques dégradées

Aéronef	Avion PA28-181 immatriculé F-OGHZ
Date et heure	19 décembre 2014 peu avant 17 h 50 ⁽¹⁾
Exploitant	Club
Lieu	Environ 6 NM au nord de Grand'Rivière (972)
Nature du vol	Aviation générale, vol de voyage
Personnes à bord	Pilote et une passagère
Conséquences et dommages	Pilote et passagère décédés, avion détruit

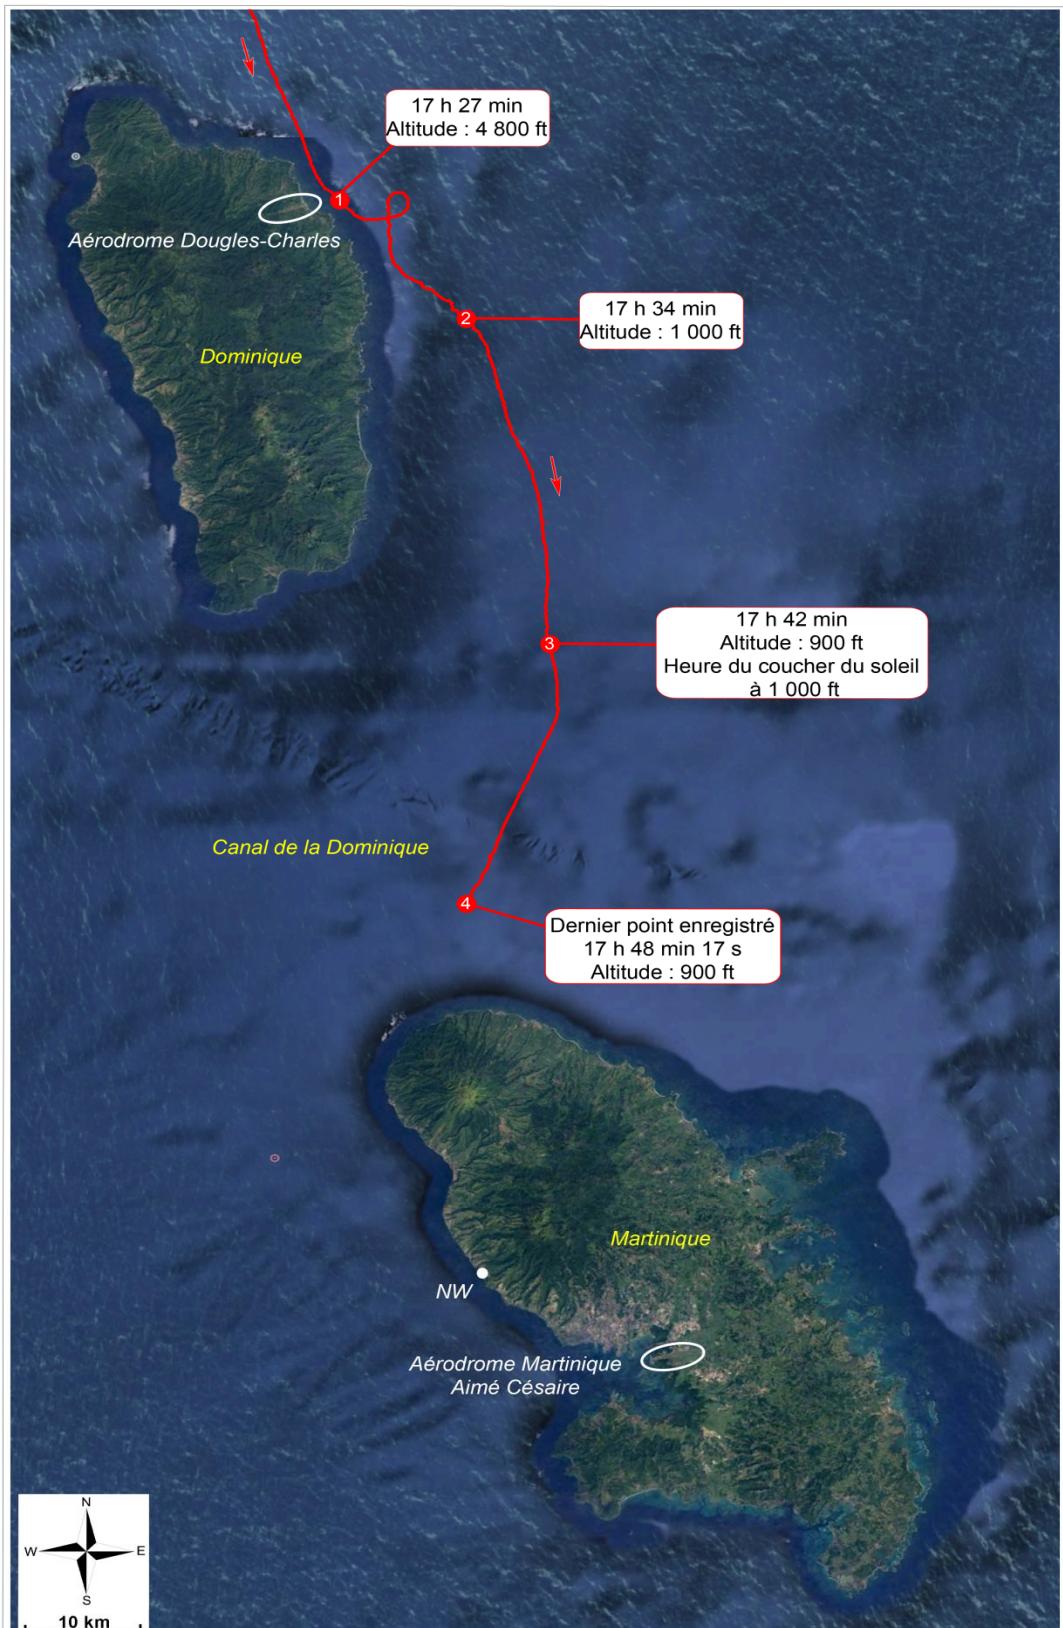
À 17 h 27^①, l'avion se trouve à l'est de l'aérodrome Douglas-Charles (Dominique), à une altitude de 4 800 ft. Le pilote annonce au contrôleur de Martinique Approche son intention de descendre vers 2 000 ft en raison de la « nébulosité ». Il poursuit la descente et l'avion atteint l'altitude de 1 000 ft à 17 h 34^②.

L'enregistrement de la trajectoire radar s'arrête à 17 h 48 min 17^④. Le contrôleur n'a pas de réponse au message radio qu'il émet à 17 h 49.

— Trajectoire du F-OGHZ issue des données du radar secondaire de Martinique depuis 17 h 22 min 00 s jusqu'au dernier point enregistré

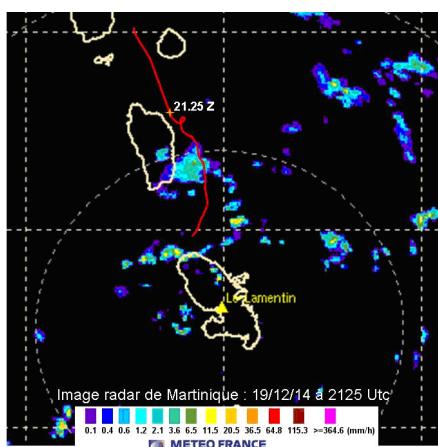
Image de 17 h 25⁽⁷⁾ : au nord-est de la Dominique, le pilote a vraisemblablement pu voir au sud de sa route une importante masse nuageuse et pluvieuse.

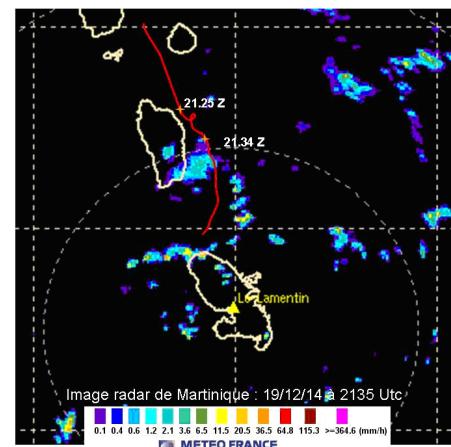
Image de 17 h 35 : le pilote a vraisemblablement contourné la cellule pluvieuse par l'est, au large du sud-est de la Dominique. Il est probable qu'à l'altitude de 1 000 ft, la visibilité sous les pluies était réduite.

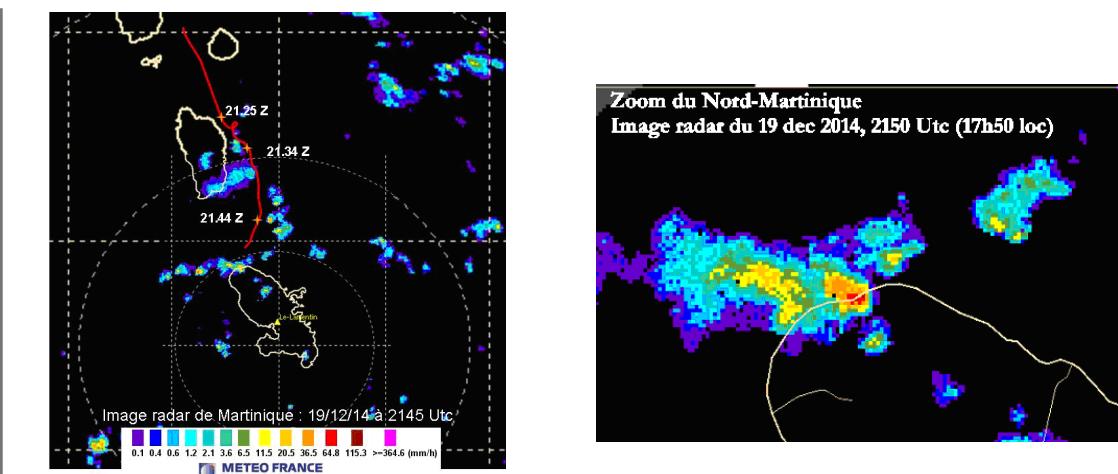
L'image de 17 h 45 montre que dans le canal de la Dominique, l'aéronef est passé à l'ouest de grains assez intenses arrivant de l'Atlantique et se déplaçant d'est en ouest à environ 10 kt.
