Perte d'ascendance lors d'un vol de pente, atterrissage forcé, collision avec des arbres

Aéronef	Planeur type Alexander Schleicher ASW27 immatriculé F-CLCC
Date et heure	3 mars 2015 à 17 h 05 ⁽¹⁾
Exploitant	Club
Lieu	Villars-Colmars (04) à 1 890 mètres d'altitude
Nature du vol	Aviation générale
Personne à bord	Pilote
Conséquences et dommages	Planeur détruit

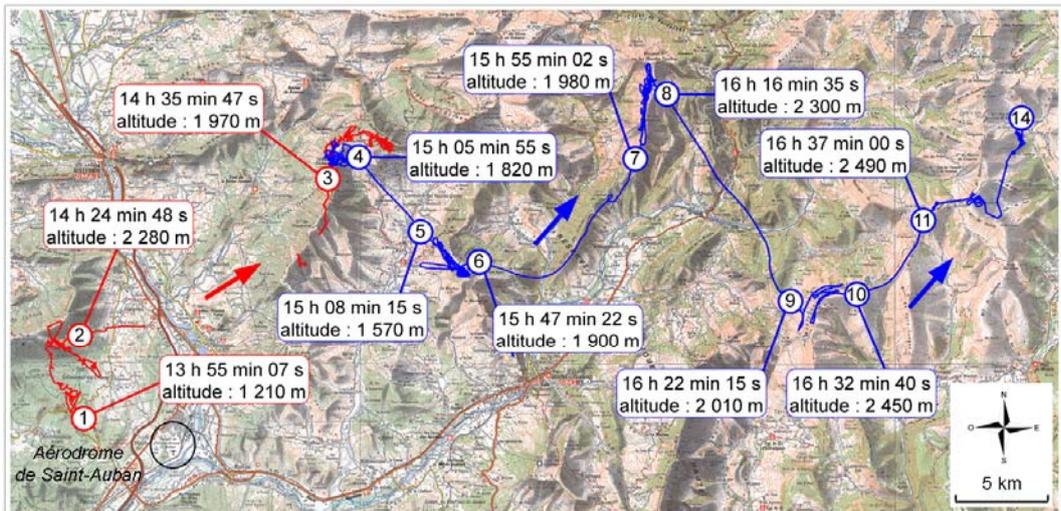
Le pilote décolle par remorquage de l'aérodrome de Château Arnoux Saint-Auban (04) vers 13 h 50, pour réaliser un circuit. Après environ 2 h 30 de vol, il suit une ligne de crête en direction du nord-est ([repères 9 à 11](#)) vers le sommet du Denjuan. Il spirale dans une ascendance pour prendre de l'altitude. Après plusieurs tours, le pilote se trompe en prenant un cap vers l'est ([repère 12](#)) qui lui fait franchir la ligne de crête. Il se retrouve sous le vent du relief dans une zone de forte descendance ([repères 12 à 13](#)). Le pilote tente néanmoins de regagner de l'altitude (évolutions entre les [repères 13 et 14](#)) avant de décider d'interrompre le vol et d'atterrir sur le versant est, enneigé, du Caduc ([repère 14](#)). Il se retrouve au-dessus d'une zone boisée, le planeur touche la cime des arbres. Les ailes sont arrachées. Le fuselage passe entre les arbres avant de toucher le sol enneigé. Le pilote indemne vérifie que la balise de détresse émet, il tente sans succès de joindre le CNVV⁽²⁾ par radio et par téléphone. La nuit arrivant, il décide de passer la nuit dans la cabine du planeur. Il est récupéré le lendemain matin par les secours.

- Trajectoire partielle du F-CLCC extraite des données du récepteur GNSS MLR du premier au dernier point enregistré
- Trajectoires partielles du F-CLCC extraites des données FLARM équipant plusieurs planeurs évoluant à proximité du F-CLCC

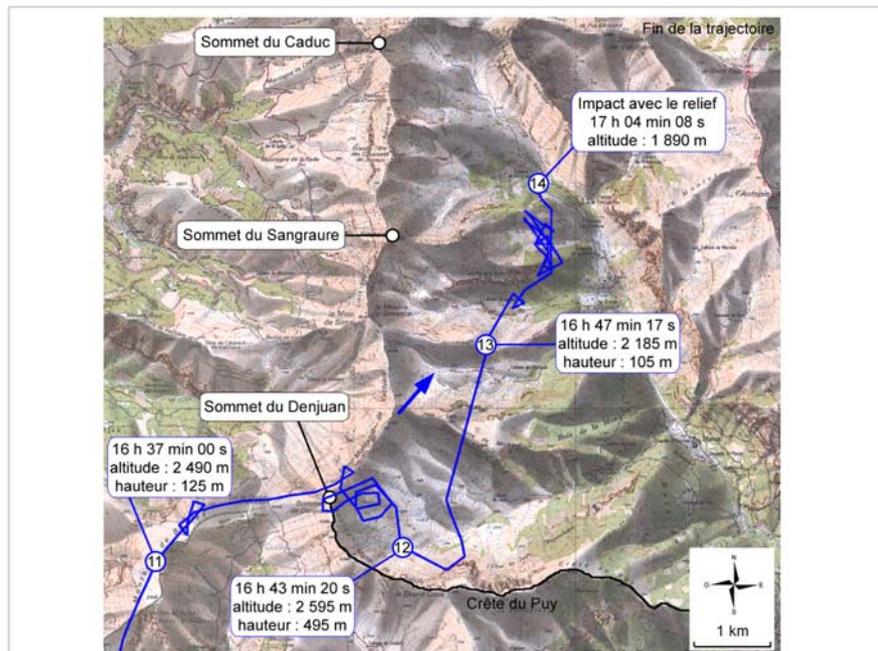
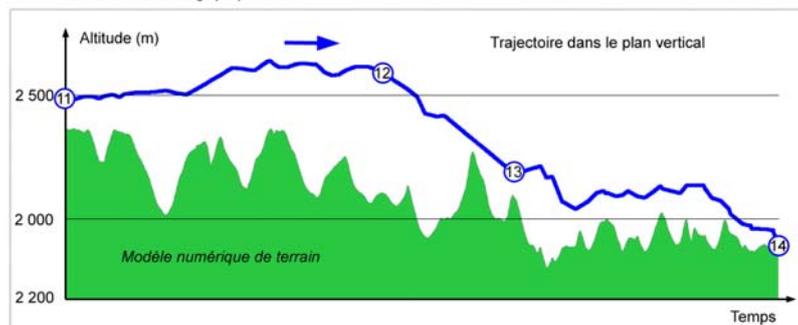
- Trajectoire partielle du F-CLCC extraite des données du récepteur GNSS MLR du premier au dernier point enregistré

⁽⁵⁾La trajectoire entre les repères 13 et 14 semble indiquer que le pilote a fait plusieurs évolutions et probablement cherché à exploiter des ascendances et à regagner de l'altitude avant d'atterrir.

⁽¹¹⁾La dernière position a été obtenue à partir des données des FLARM des planeurs évoluant dans le même secteur. Peu après le repère 12, le planeur était masqué par le relief et n'était plus visible par les autres planeurs qui évoluaient plus à l'ouest.
