Désolidarisation de la commande d'aérofreins lors d'un vol en montagne, autorotation, collision avec le relief

Aéronef	Planeur Glaser Dirks DG800 S, immatriculé HB-3285
Date et heure	29 avril 2015 à 13 h 30 ⁽¹⁾
Exploitant	Privé
Lieu	La Piare (05), altitude 1 200 m
Nature du vol	Aviation générale
Personne à bord	Pilote
Conséquences et dommages	Pilote décédé, planeur détruit

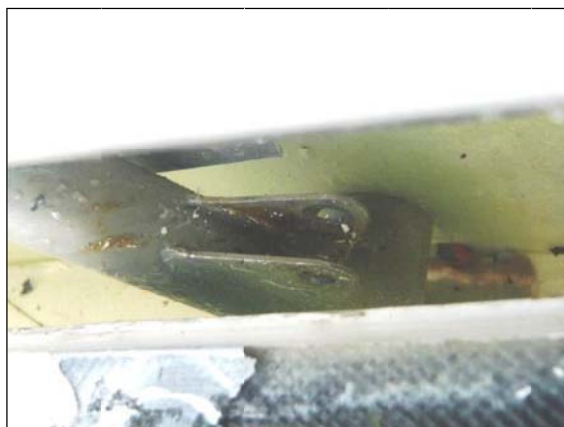
Figure 2 : liaison bielle-levier côté droit

L'observation des commandes de vol met en évidence la désolidarisation de la bielle de commande de l'aérofrein droit. Le tube de commande a été découvert rompu entre l'attache automatique située à l'emplanture de l'aile et l'aérofrein au niveau d'un manchon. La partie du tube entre le manchon et son attache sur le levier de commande ainsi que l'embout rotulé et le boulon d'attache étaient manquants et n'ont pas été retrouvés. La chape de maintien sur le levier de commande était de plus en plus endommagée.

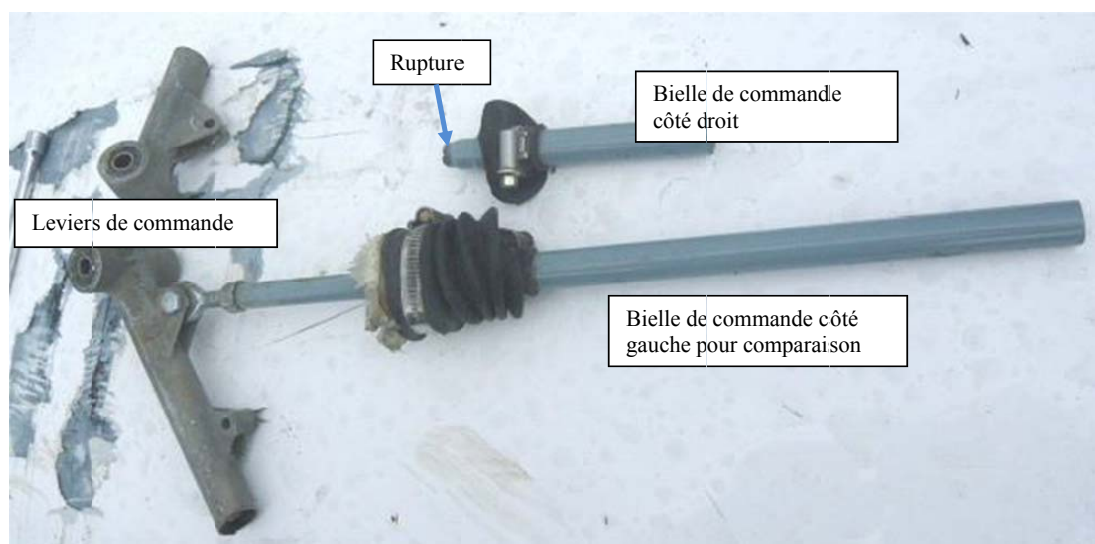
Figure 3 : comparaison entre les deux commandes des aérofreins

La bielle de commande de l'aérofrein droit s'est rompue par surcharge sous des efforts en flexion.

L'absence d'une partie de la bielle de commande de l'aérofrein droit n'a pas permis de déterminer avec exactitude le processus de désolidarisation entre la bielle et le levier. Un desserrage progressif de l'ensemble vis/rondelle/écrou d'attache de la bielle sur le levier de commande de l'aérofrein puis une désolidarisation en vol est possible. La bielle ainsi libérée a pu se bloquer dans l'aile et se rompre brutalement lors de l'impact.

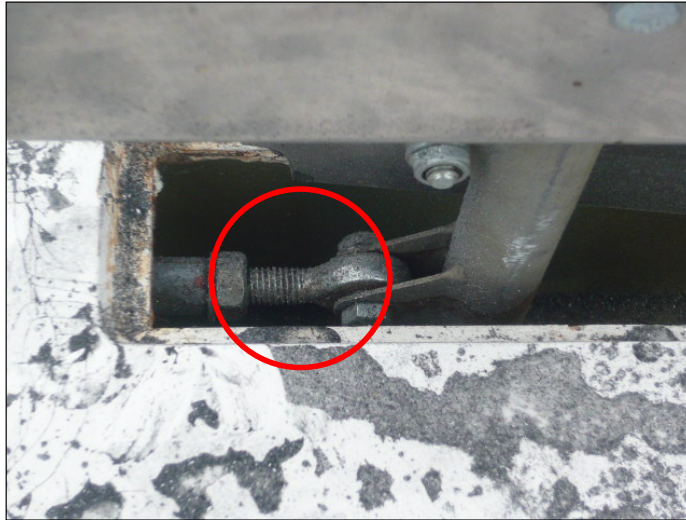
Figure 4 : visibilité du contrôle du montage avec les aérofreins sortis

Après le remontage, le pilote pouvait effectuer une inspection du planeur et notamment observer le montage incriminé en déployant les aérofreins comme le montre la photographie ci-dessous :
