**Accident du Piper PA28
immatriculé F-OGJF
survenu le 14 mai 2015
à Marie-Galante (971)**

Heurt avec des arbres puis avec le sol avant le seuil de piste lors d'un exercice d'atterrissage à puissance réduite, en examen

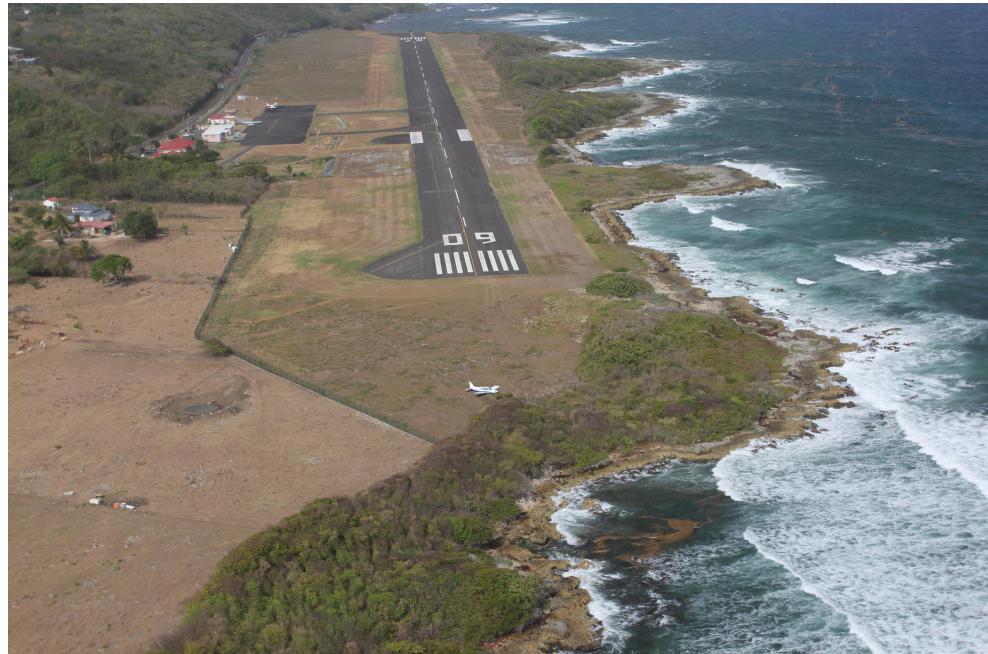
En courte finale, l'avion entre en collision avec une rangée d'arbres, d'une hauteur d'environ trois mètres, située à environ 130 mètres avant le seuil de piste 09, puis entre en collision avec le sol (voir figure 1).

Figure 1 : position de l'épave en amont du seuil de la piste 09

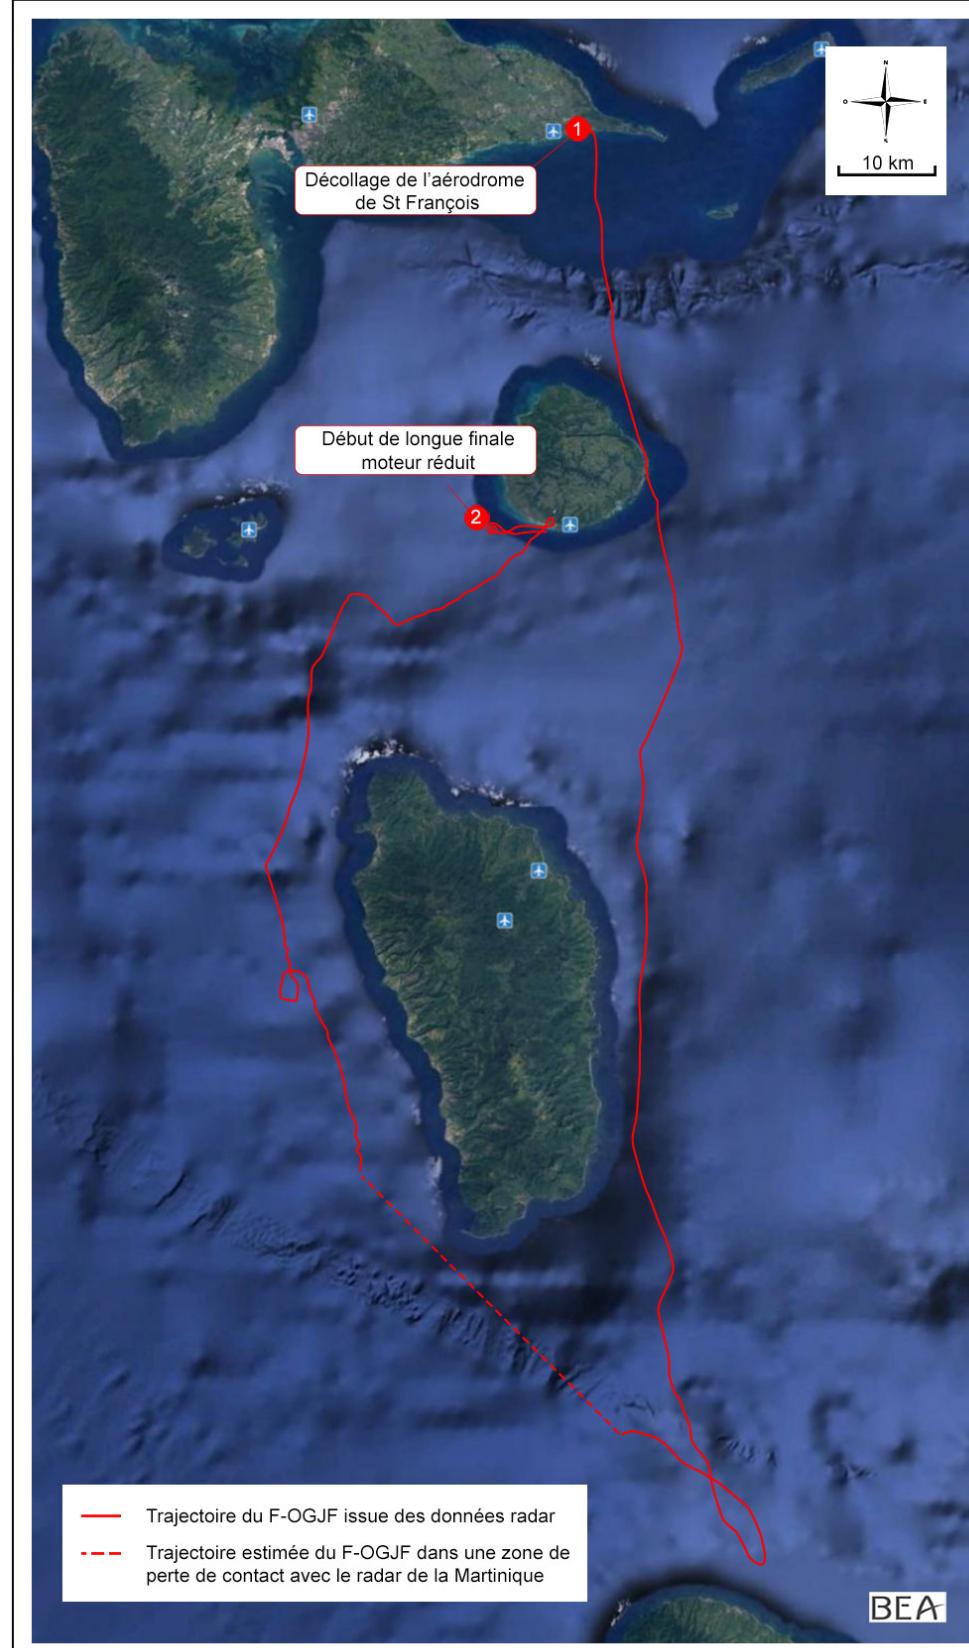
Le trajet prévu comportait une navigation entre Saint-François et Fort de France (972). Au travers sud-est de l'île de la Dominique, l'examinateur a demandé au candidat de se dérouter sur l'aérodrome de Marie-Galante en passant par l'ouest de la Dominique (cf. figure 2). Arrivés aux alentours de l'île de Marie-Galante, l'examinateur a demandé au candidat d'effectuer quelques exercices de maniabilité.

Les données radar montrent qu'au moment de la réduction de la puissance, l'avion se trouve à 8,1 km (3,8 NM) du seuil de la piste 09 à Marie-Galante à une altitude d'environ 2 900 ft.

Une fois le moteur réduit, la trajectoire est sensiblement rectiligne et sur un plan d'approche uniforme en descente. Le prolongement de la trajectoire se termine avant le seuil de la piste 09.

Figure 2 : trajectoire horizontale

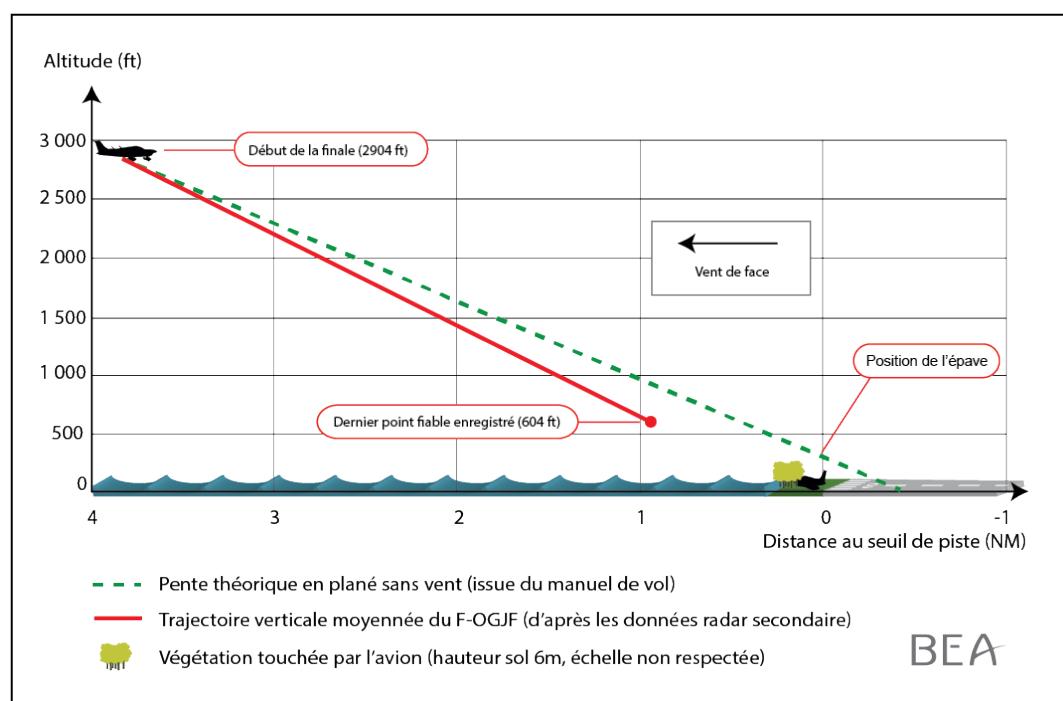
D'après le manuel de vol, au moment de la réduction de puissance, la piste de Marie-Galante était théoriquement atteignable sans vent (cf. figure 3).

En supposant que lors de sa descente finale, l'avion ait subi un vent effectif moyen défavorable de 18 kt⁽⁹⁾, la distance franchissable est diminuée d'environ 1 NM (1,8 km), soit 4,4 NM (8,1 km).

La piste de Marie-Galante n'était donc pas atteignable en vol plané dans ces conditions. Il est à noter par ailleurs que lorsque la puissance du moteur a été réduite, la manche à air de l'aérodrome situé à plus de 5 NM n'était pas visible de l'équipage.

Figure 3 : trajectoire dans le plan vertical
