**Absence d'augmentation du régime du moteur en étape de base,  
basculement sur le dos lors de l'atterrissage forcé en campagne,  
en instruction**

<b>Aéronef</b>	Avion Robin DR221 immatriculé F-BOZS
<b>Date et heure</b>	7 juin 2015 vers 12 h 00 <sup>(1)</sup>
<b>Exploitant</b>	Aéroclub
<b>Lieu</b>	Saint-Cyr-l'Ecole (78)
<b>Nature du vol</b>	Aviation générale, instruction
<b>Personnes à bord</b>	Instructeur et élève pilote
<b>Conséquences et dommages</b>	Instructeur blessé, avion fortement endommagé

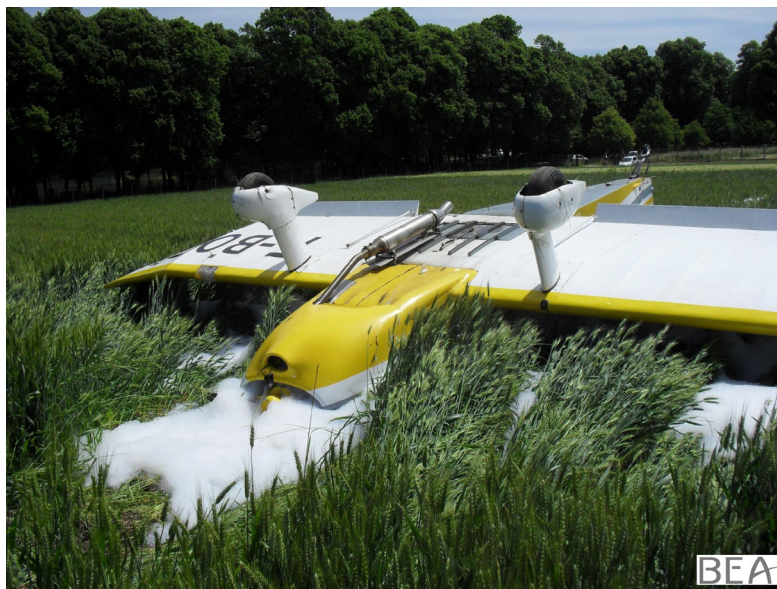
La pression de la lance à eau a refoulé la grille d'entrée d'air et de nombreux déchets ont pénétré en force le canal d'entrée d'air du moteur. Ces déchets ont été retrouvés dans les têtes de cylindres, depuis les soupapes ouvertes, ainsi que dans la cuve du carburateur.

Le moteur et ses équipements ont été contaminés par des boues et déchets organiques.

Du fait de cette contamination, les examens effectués n'ont pas permis de déterminer l'origine de l'impossibilité d'augmenter la puissance du moteur.
