**Diminution du régime du moteur en dernier virage,
atterrissage forcé en campagne, collision avec un obstacle**

Aéronef	Avion Robin DR 400-180 immatriculé F-GMMN
Date et heure	19 juin 2015 vers 12 h 30 ⁽¹⁾
Exploitant	Club
Lieu	La Roquette-sur-Siagne (06)
Nature du vol	Aviation générale
Personne à bord	Pilote
Conséquences et dommages	Pilote blessé, avion détruit

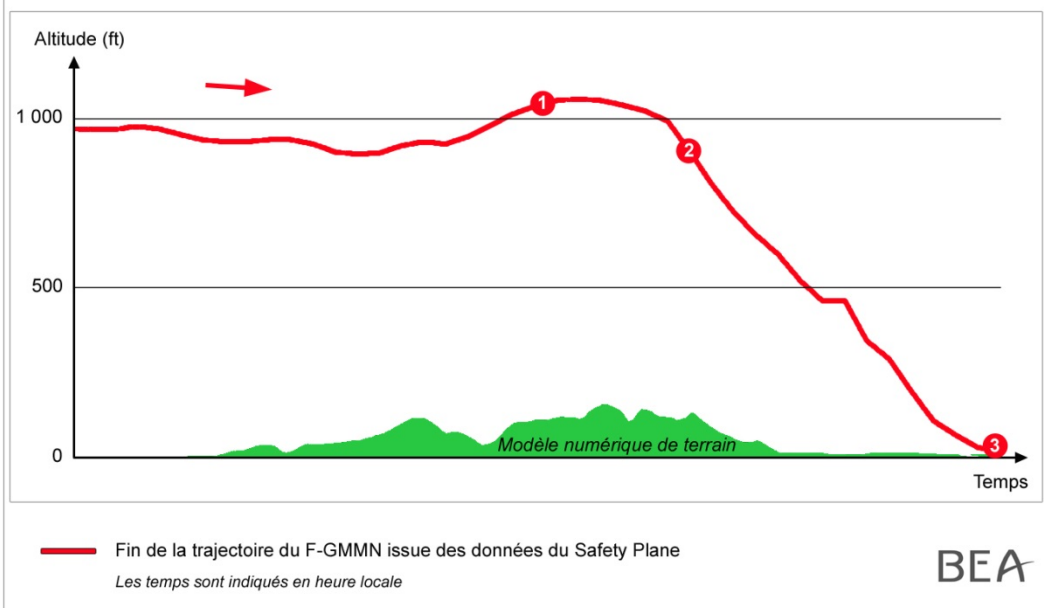
L'avion était équipé d'un calculateur Safety Plane fabriqué par la société ISEI. Cet équipement permet l'enregistrement de données en temps réel⁽³⁾. L'exploitation de ces données a notamment permis d'établir la trajectoire ci-dessus et d'étudier le régime du moteur.

L'étude de ces paramètres montre que le régime du moteur a diminué peu avant la mise en descente, jusqu'à 800 tr/min puis n'a plus augmenté jusqu'à la fin de l'enregistrement.
