Décrochage lors de la finale, collision avec le sol, incendie

| Aéronef | ULM Tecnam P2004 Bravo identifié 13-XE |
| Date et heure | 22 juin 2015 vers 18 h 00 ⁽¹⁾ |
| Lieu | AD à usage restreint de Tournus Cuisery (71) |

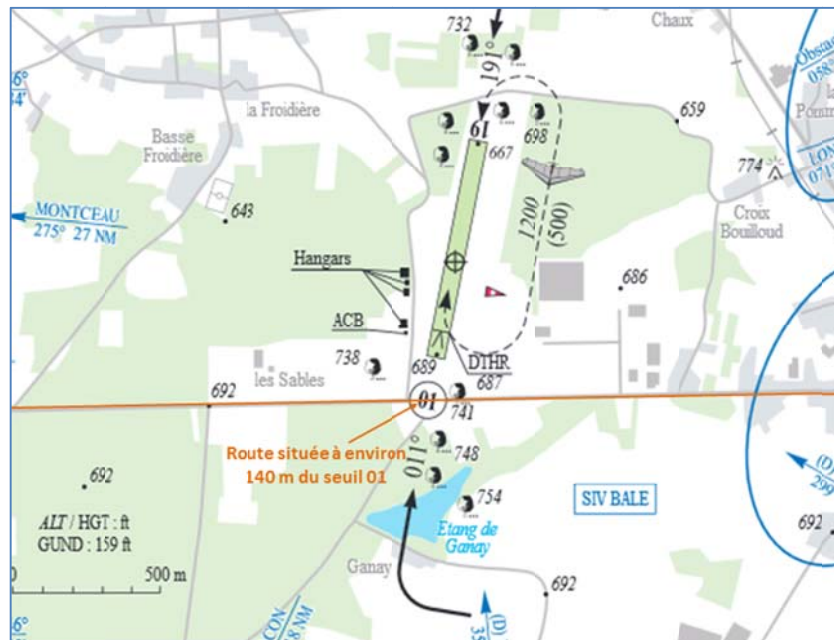
Figure 1 - extrait de la carte d'atterrissage de Tournus Cuisery

Le témoin précise que l'ULM a certainement effectué son dernier virage avant la route située environ 140 mètres au sud du seuil 01.

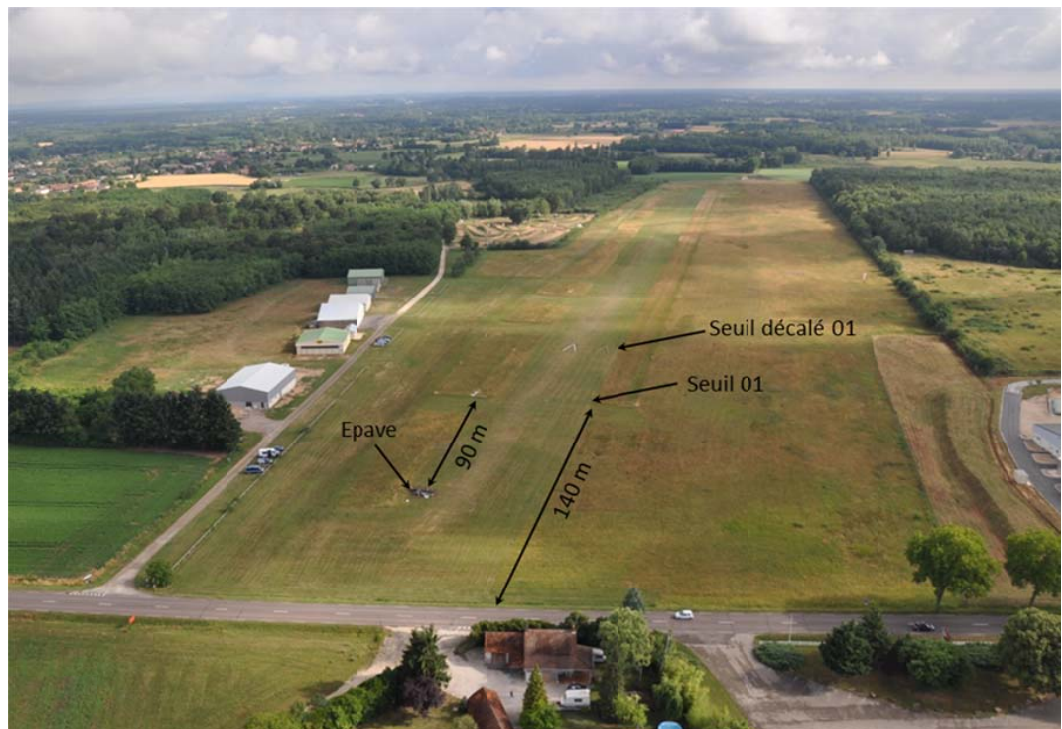
Figure 2 - photographie prise le lendemain de l'accident dans le sens de la piste 01

L'épave est située environ 90 mètres en amont du seuil de la piste 01, légèrement à gauche de l'axe, sur une bande gazonnée entretenue prolongeant la piste.

L'examen du site a montré que l'ULM a heurté le sol incliné à droite avec une forte assiette à piquer et une faible vitesse horizontale.
