Rupture en vol, collision avec le sol

Aéronef	ULM Autogire ELA 07 identifié 34-ACG
Date et heure	23 juin 2015 à 10 h 15 ⁽¹⁾
Exploitant	Privé
Lieu	Aérodrome de Millau Larzac (12)
Nature du vol	Aviation générale
Personne à bord	Commandant de bord
Conséquences et dommages	Pilote décédé, aéronef détruit

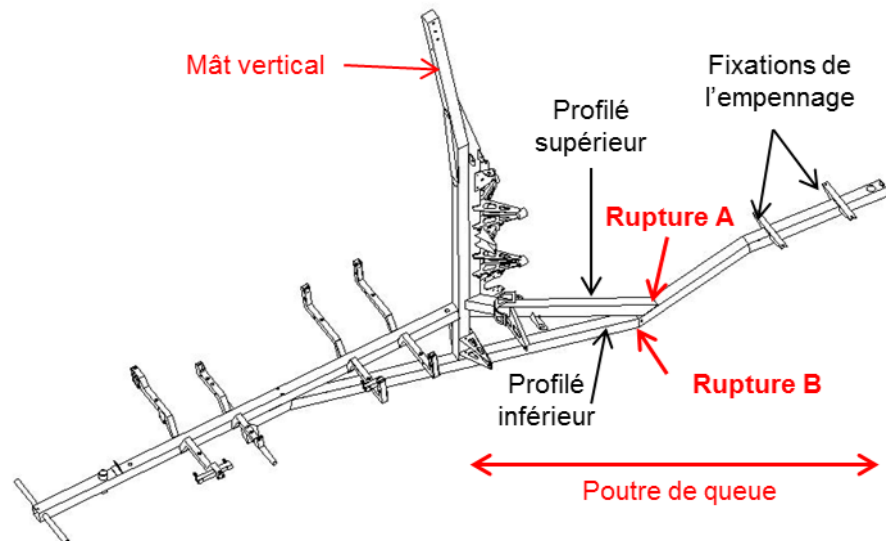
Figure 1 : châssis

Le châssis est constitué de profilés à section carrée en acier inoxydable soudés entre eux. Il est rompu au niveau de la poutre arrière en deux endroits :

- rupture A localisée au niveau de la soudure du profilé supérieur au profilé inférieur ;
- rupture B localisée au niveau de la soudure de la première pliure du profilé inférieur.

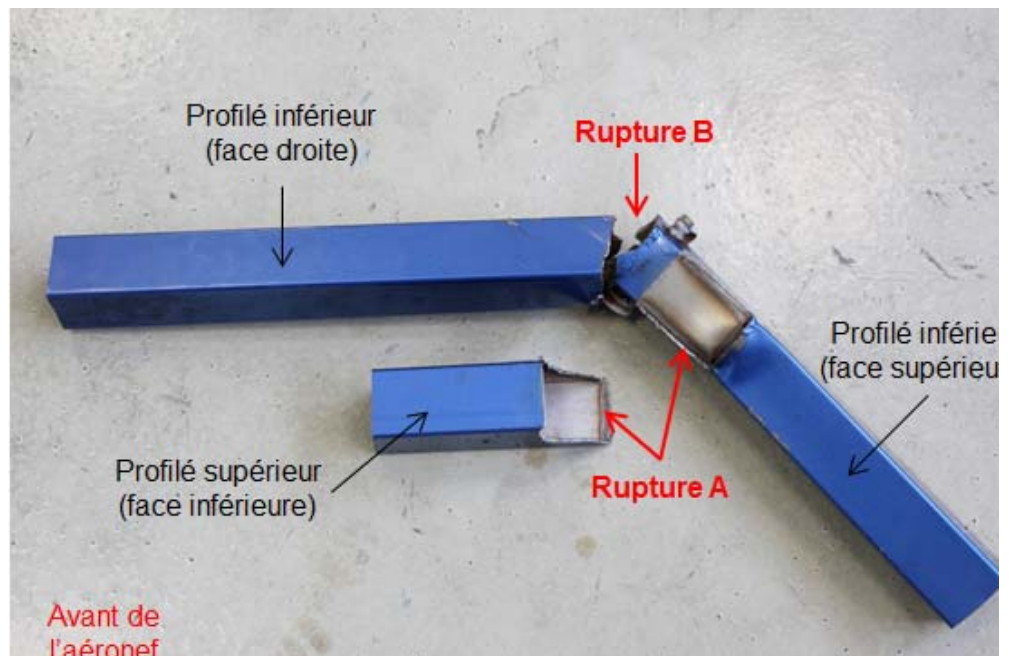
Figure 2 : pièces reçues au laboratoire

Les deux zones se sont rompues par fissuration progressive en fatigue des cordons de soudure situés côtés gauche et droit de l'aéronef. Les fissures se sont amorcées à l'intérieur des profilés, à la racine des cordons, et se sont propagées vers l'extérieur. Les zones de fatigue sont plus étendues côté droit. Le cordon arrière (zone A) et le cordon supérieur ainsi que la face inférieure du profilé (zone B) se sont rompus par surcharge.

Les examens visuels et métallographiques ont mis en évidence de nombreux défauts de soudure : irrégularités, surépaisseurs, excès de pénétration, manque de pénétration, rochage, projections métalliques. Les défauts les plus pénalisants (manque de pénétration, rochage et excès de pénétration) se situent à la racine, c'est-à-dire à l'intérieur des profilés. La majeure partie des longueurs soudées en zone A et en zone B présentent un ou plusieurs de ces défauts.

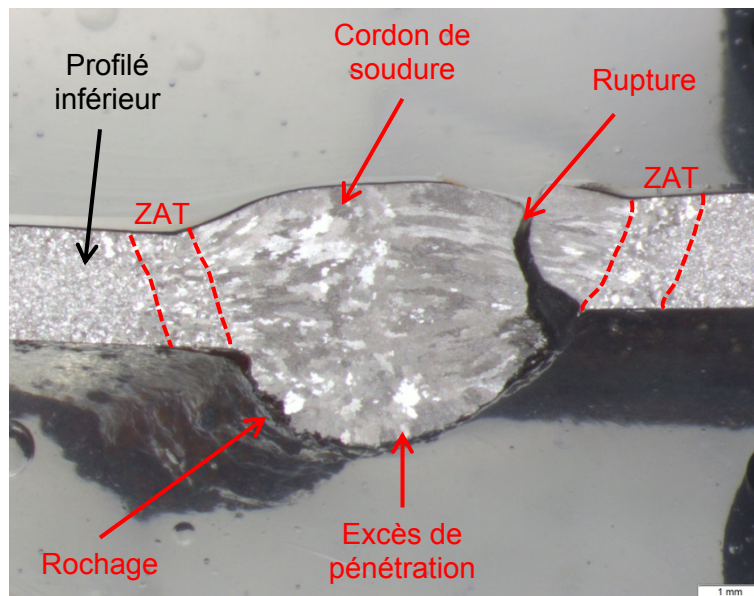
Figure 4 : rupture B - fissures de fatigue

Les fissures de fatigue se sont amorcées sur des défauts de soudure à l'intérieur de la poutre arrière et se sont propagées sous les efforts normaux en service.

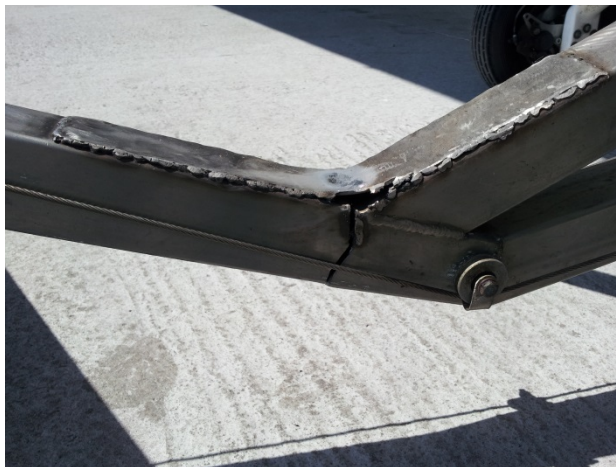
Figure 4 : photographie d'un autre ULM ELA 07

Informé de l'accident du 34-ACG, un pilote d'ELA 07 a spontanément transmis la photo de son autogire endommagé pendant un vol. Le pilote avait réussi à atterrir en urgence.

En juillet 2017, la DGAC a émis une consigne de navigabilité⁽³⁾ concernant l'inspection des poutres de queue des ELA 07.
