Perte de contrôle en vol en atmosphère turbulente, collision avec la végétation puis le sol

Aéronef	Motoplaneur ULM Pipistrel Taurus 503 identifié 34-ABF
Date et heure	13 juillet 2015 à 16 h 15 ⁽¹⁾
Exploitant	Privé
Lieu	Eygliers (05)
Nature du vol	Aviation générale
Personnes à bord	Pilote et un passager
Conséquences et dommages	Pilote décédé, passager gravement blessé, planeur détruit

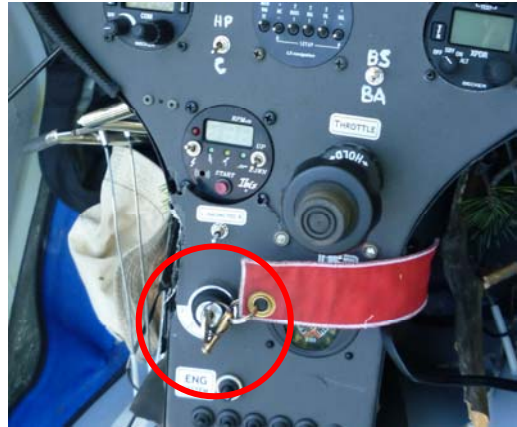
Le parachute de secours est dans son logement et la poignée de commande est retrouvée hors de sa gaine, qui est elle-même arrachée de son support sur le fuselage. Ceci est le signe d'un actionnement par l'un des occupants, probablement de façon insistante. Avant le décollage, la goupille de sécurité avait été retirée. Elle est accrochée avec la clé de contact du moteur sur le tableau de bord.

Goupille de sécurité du parachute

Le démontage du système par les démineurs a confirmé l'absence des deux sécurités de transport (goupille et vis) et que le fonctionnement du mécanisme n'était plus entravé.

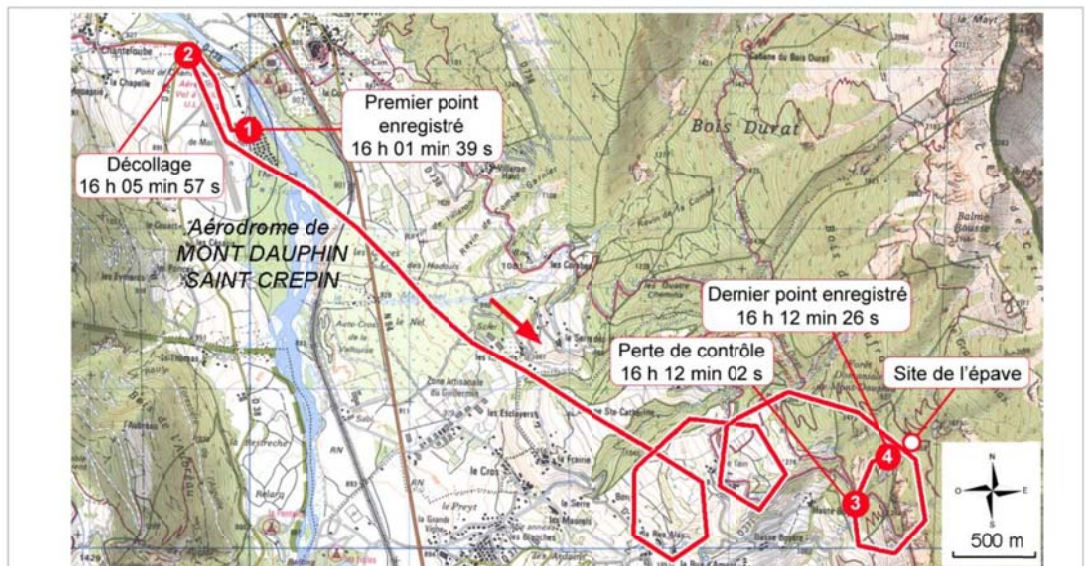
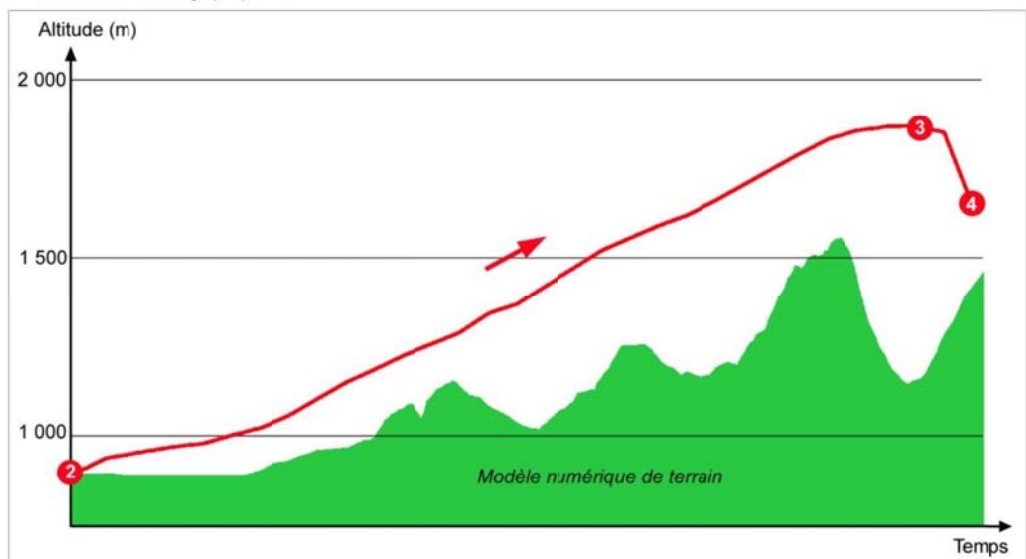
— Trajectoire du 34-ABF issue des données du Colibri
Les temps sont indiqués en heure locale

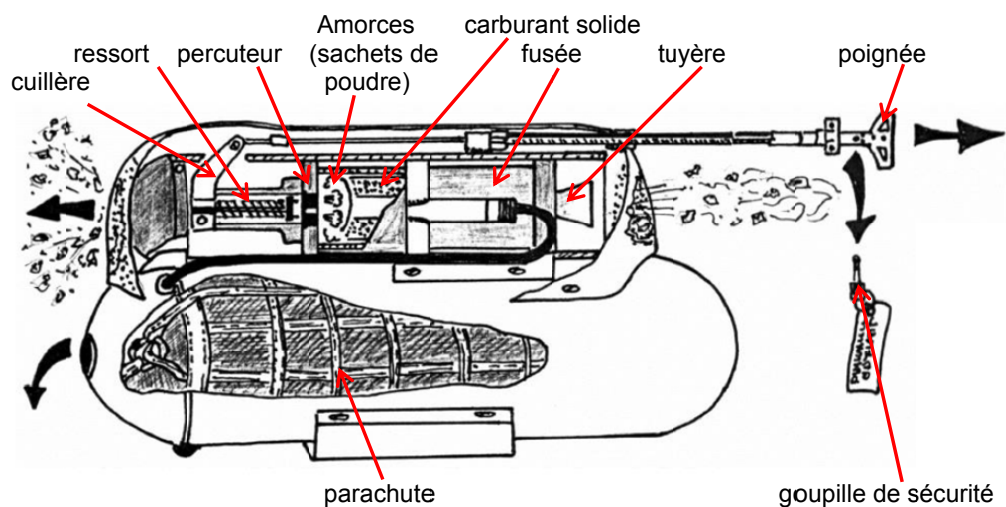
Système pyrotechnique du parachute de secours

Les constatations effectuées sur le système après l'accident ont confirmé l'utilisation de la poignée par le passager. Néanmoins, les amorces n'ont pas été percutees, signe d'un défaut dans la cinématique de percussion.

Des essais fonctionnels du sous-système percuteur/amorce du parachute de secours ont été réalisés avec l'aide du fabricant du système. À chaque fois, le système a fonctionné de manière nominale. Il n'a pas été possible de reproduire la défaillance du système constatée lors de l'accident. L'origine de cette défaillance n'a pas été identifiée. Un défaut d'assemblage lors du remontage de ce système en usine durant sa révision est une possibilité qui n'a pas pu être exclue.
