Sortie longitudinale de piste à l'atterrissage

Aéronef	Avion Beechcraft 58 « Baron » immatriculé F-GKZA
Date et heure	16 juillet 2015 vers 18 h 00 ⁽¹⁾
Exploitant	Privé
Lieu	Aérodrome de Toussus-le-Noble (78)
Nature du vol	Aviation générale, voyage
Personnes à bord	Pilote, un passager
Conséquences et dommages	Appareil légèrement endommagé

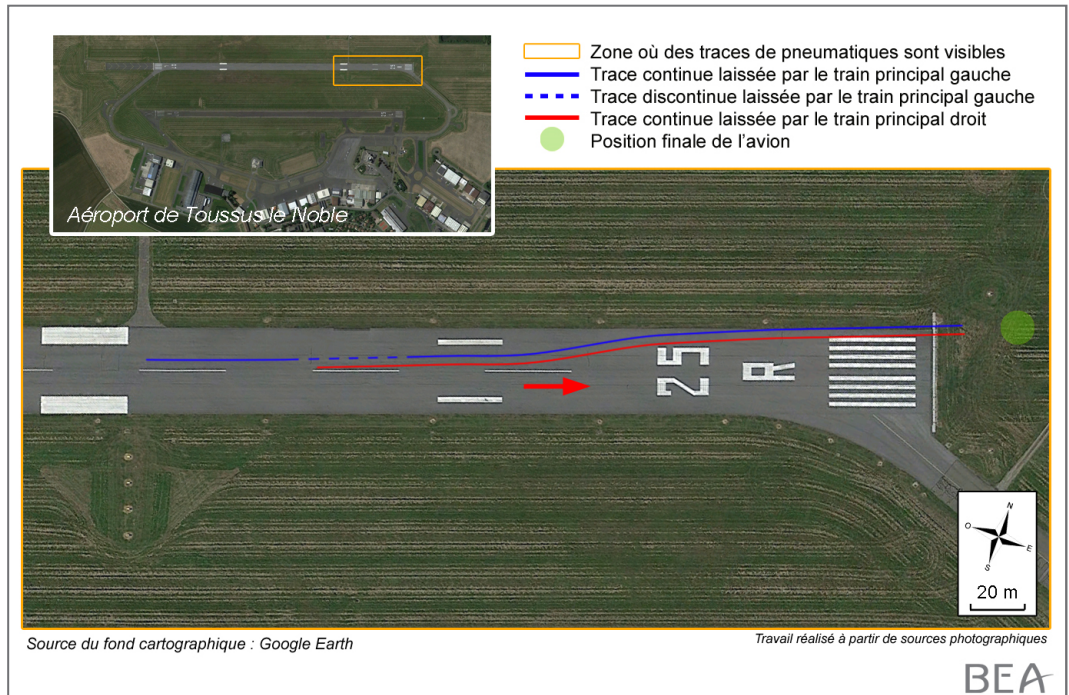
Figure 1 : traces des pneus gauche et droit

L'examen des traces sur la piste montre des traces de blocage des roues : une trace du pneu gauche à 300 mètres avant la fin de piste puis la trace du pneu droit (cf. figure 1).

La première trace de pneumatique sur la piste correspond à un blocage du train gauche, à environ 300 mètres de la fin de piste, soit environ 250 mètres après le milieu de la piste (point supposé de toucher des roues).

Les marques de pneumatique observées sur la piste et les méplats constatés sur chaque pneu indiquent un blocage des roues expliquant la perte de contrôle de la direction de l'avion au sol.

Lors du blocage, seul un relâchement de la pression sur les pédales de frein puis la reprise graduelle du freinage permettent de retrouver le contrôle directionnel de l'avion.

- ❑ il est nécessaire de freiner immédiatement mais modérément tout en maintenant le manche en butée arrière afin de garder les trains principaux en charge, puis d'augmenter la pression sur les freins au fur et à mesure que la vitesse diminue jusqu'à avoir atteint la vitesse de roulage souhaitée.

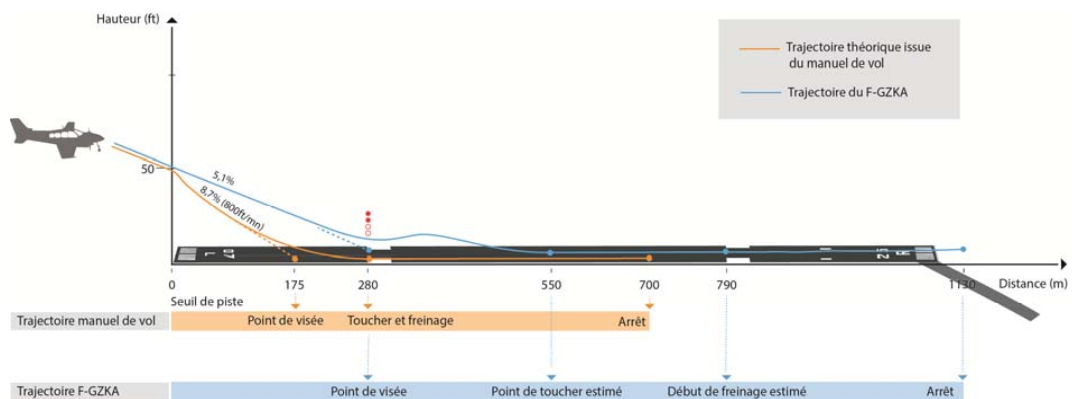
Figure 2 : paramètres ayant influencé la distance d'atterrissage réelle

La figure 2 ci-dessous résume la trajectoire estimée de l'avion dans le plan vertical, en fonction du témoignage du pilote et des relevés effectués sur la piste, comparée avec la trajectoire utilisée par le constructeur pour déterminer les distances d'atterrissage publiées dans le manuel de vol.

En calculant la différence entre le point d'aboutissement réel et celui prévu par le constructeur, le BEA estime une augmentation de la distance nécessaire d'environ 100 mètres par rapport au manuel de vol.

Le pilote indique être remonté légèrement lors de l'arrondi puis avoir touché peu avant la moitié de la piste. Il restait alors environ 600 mètres de piste utilisable, ce qui est suffisant pour arrêter l'avion avec un freinage immédiat.⁽⁸⁾

En considérant la pente descendante de la piste 07L d'environ 1 %, la distance d'atterrissage serait augmentée de 5 % soit 35 mètres.

À une vitesse sol résiduelle de 75 kt (38,5 m/s), il s'est donc écoulé environ six secondes entre le touché des roues et le début du freinage.
