## Panne moteur en croisière, lors d'un vol VFR on-top, atterrissage forcé manqué

| <b>Aéronef</b> | Avion Cessna FR 182 immatriculé OO-VAK, à train rentrant, moteur Lycoming O-540-J3C5D à carburateur |
| <b>Date et heure</b> | 8 août 2015 vers 17 h 10 <sup>(1)</sup> |
| <b>Lieu</b> | Marcillac (33) |

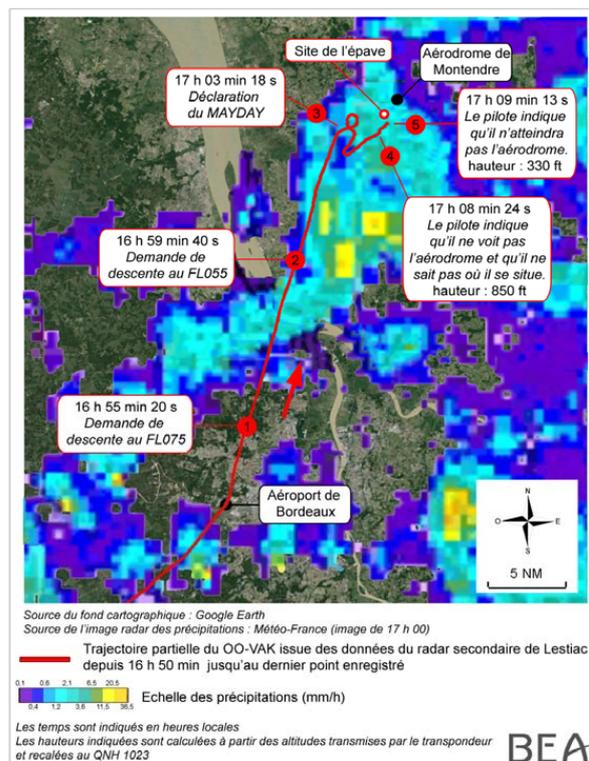
Sur l'illustration suivante, la trajectoire de l'avion, issue des données d'un radar secondaire de la navigation aérienne, a été superposée à une image radar des précipitations fournie par Météo France, valable à 17 h 00 locales, soit 10 minutes avant l'accident. Quelques éléments de radiocommunications ont été ajoutés.

Figure 1 - trajectoire et situation météorologique

- ❑ L'attention portée en priorité à la gestion de la trajectoire et à la tentative de restauration de la puissance.
- ❑ L'obstination à atteindre l'aérodrome de Montendre, retardant la décision de préparer et d'effectuer un atterrissage en campagne. La trajectoire issue des données radar est en effet sensiblement rectiligne vers Montendre et la hauteur de l'avion lorsque le pilote indique ne pas pouvoir atteindre l'aérodrome est de l'ordre de 300 ft. L'épave se situe sur la gauche de ce segment, indiquant que le pilote a alors effectué une manœuvre à faible hauteur, probablement afin d'orienter la trajectoire vers la zone la moins défavorable possible.

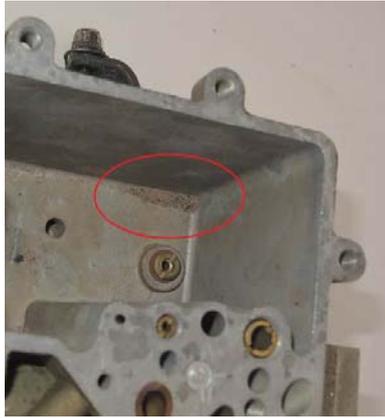
Une pollution minérale et fibreuse a été retrouvée dans plusieurs endroits du circuit carburant (réservoirs, canalisations, divers filtres, pompes électrique et mécanique, cuve du carburateur) sans avoir constaté d'obturation totale. Du carburant a été retrouvé dans les différents composants du circuit à l'exception de la cuve du carburateur. Le carburateur a été arraché à l'impact et son arrivée de carburant était rompue, ce qui a probablement permis au carburant de s'en échapper entre le moment de l'accident et le moment de son examen en atelier, quelques semaines plus tard. Lors de cet examen, les gicleurs et les canaux internes du carburateur n'étaient pas obstrués. Le flotteur et son pointeau étaient en bon état.

Figure 2 - pollution dans la cuve du carburateur

L'origine de la perte de puissance n'a pas pu être établie par l'enquête. L'hypothèse d'une obturation du gicleur par une particule de pollution minérale retrouvée dans la cuve du carburateur est probable. L'obturation a pu disparaître à l'impact ou lors des manipulations de l'épave. La pollution minérale et fibreuse mise en évidence par les examens du circuit de carburant ne provient pas d'un composant de l'aéronef. Elle a été introduite par une source externe à celui-ci, non déterminée par l'enquête. L'hypothèse d'un givrage du carburateur, tend à être écartée selon le témoignage du pilote. Les conditions météorologiques étaient propices à ce phénomène.

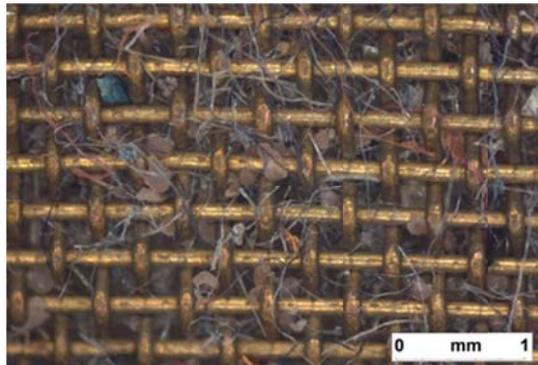
Figure 3 - détail de la pollution sur le filtre du carburateur

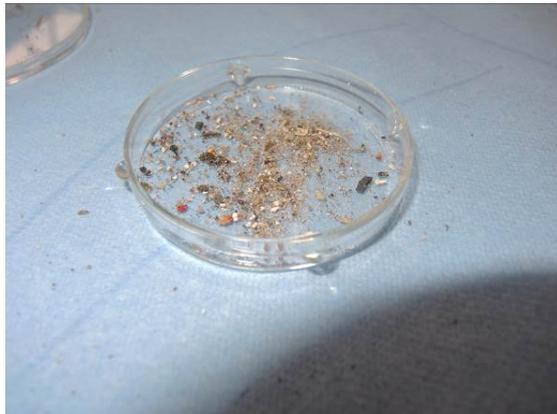
Figure 4 - pollution récupérée dans le fond du bol décanteur

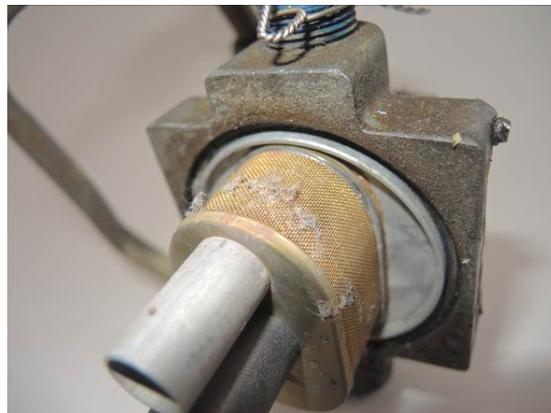
Figure 5 - pollution sur la surface extérieure du filtre décanteur

L'enquête n'a pas permis d'établir l'origine de ces pollutions. Il a toutefois été établi qu'elles ne provenaient pas d'un composant de l'avion.

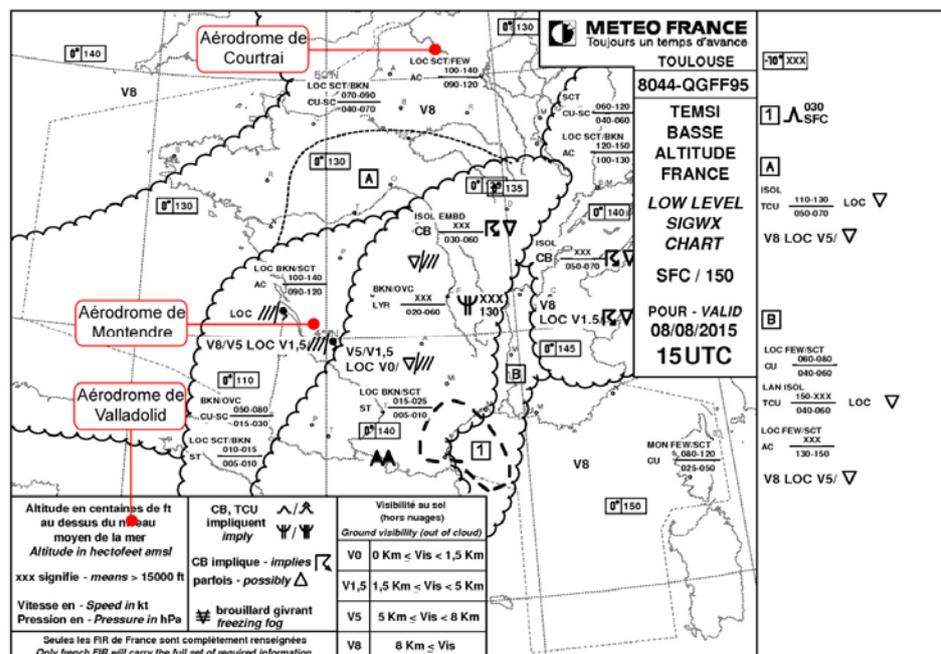
- sur le trajet prévu les cartes TEMSI de 12 h 00 TU (14 h 00 locales) et 15 h 00 TU (17 h 00 locales), disponibles 2 heures avant leurs heures de validité, mentionnaient d'importantes masses nuageuses associées à des précipitations

Figure 6 - carte TEMSI France valable à 15H TU

La consultation, à Valladolid, des cartes TEMSI aurait utilement complété la consultation des TAF et METAR de Bordeaux en indiquant plus clairement l'empilement des couches nuageuses qui rendaient peu probable la réussite du projet du vol en VFR on-top sur ce trajet en respectant les conditions VMC requises. Les vols VFR on-top permettent d'éviter des conditions météorologiques défavorables au voisinage du sol (turbulence, visibilité réduite, nuages bas, par exemple) en se plaçant au-dessus d'une couche. Cependant, en cas de panne du moteur au-dessus d'une couche de nuages soudés ou presque, le pilote d'un mono-moteur est confronté à deux difficultés en plus de la recherche de panne :

Il paraît ainsi opportun, lors de la préparation des vols, d'identifier les conditions prévues sous la couche et de décider, éventuellement, d'une modification de la route.
