Rupture du train avant lors du roulement à l'atterrissage, en instruction

| Aéronef | Avion Tecnam P2008-JC immatriculé HB-KMJ |
| Date et heure | 27 septembre 2015 vers 14 h 50 ⁽¹⁾ |

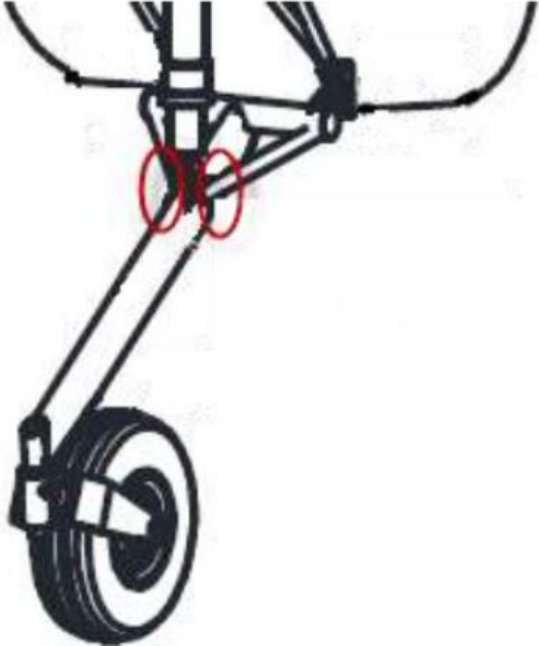
Figure 1 - extrait du bulletin service de Tecnam

Le train avant s'est rompu au niveau des soudures sur la partie haute de la jambe de train. Quelques temps après cet événement, Tecnam a diffusé un bulletin service (SB n° 215, édition 1, du 2 novembre 2015)⁽²⁾ recommandant d'inspecter toutes les 25 heures de vol les soudures du train avant pour détecter toute déformation ou crrique.

| N | Accomplishment Instructions |
|---|---|
| 5 | Perform the visual inspection on NLG (with particular attention of the welded points highlighted in the picture below) for cracks and deformation, use a torch light and/or mirrors if needed; |

| N | Accomplishment Instructions |
|---|---|
| 4 | If a crack is found, fill the occurrence report (included in the AMM, and send it to Tecnam. Otherwise reinstall the engine cowling |
