**Diminution de la puissance du moteur lors d'un vol à basse hauteur,
collision avec des arbres lors de l'atterrissement d'urgence, incendie**

Aéronef	Avion Cessna Reims Aviation F152 immatriculé F-GBJR
Date et heure	29 octobre 2015 vers 16 h 00 ⁽¹⁾
Exploitant	Club
Lieu	La Cabanasse (66), altitude 1 500 m
Nature du vol	Aviation générale
Personnes à bord	Pilote et un passager
Conséquences et dommages	Pilote et passager blessés, avion détruit

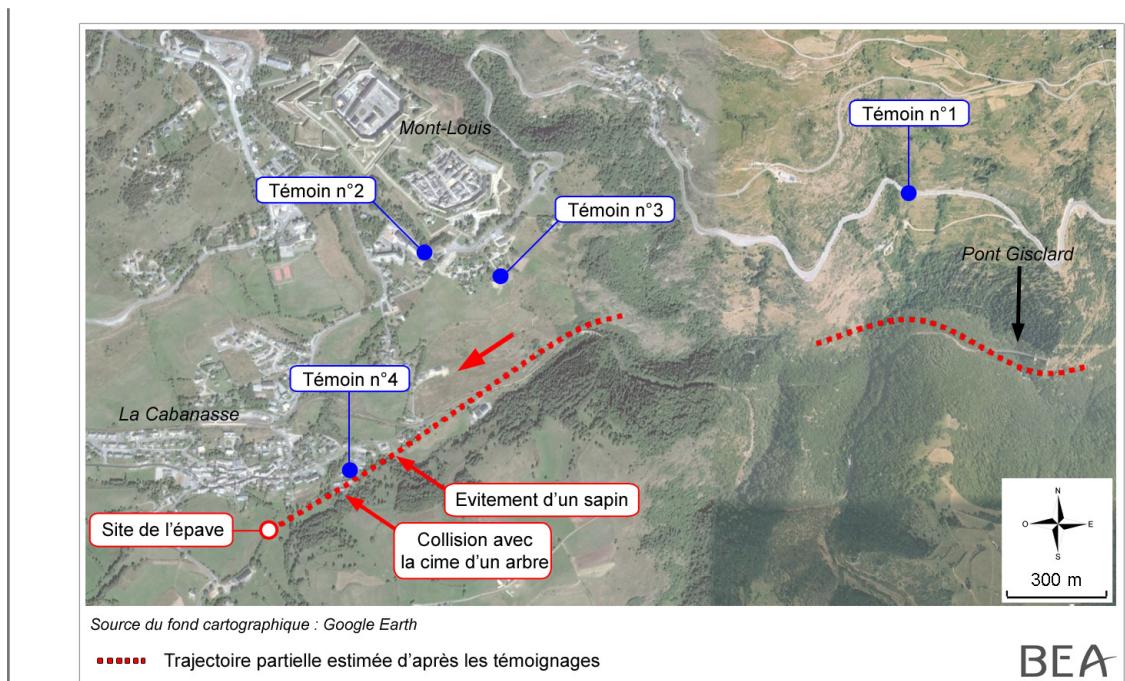
Figure 1 - trajectoire estimée et position des témoins

La planche ci-après (*figure 1*) présente le déroulement du vol d'après les témoignages et les observations réalisées sur le site de l'accident.

Le témoin n° 1 explique qu'il se trouvait aux abords de la route nationale RN116 à proximité du pont Gisclard lorsqu'il a remarqué un avion volant à très basse hauteur qui suivait la gorge du fleuve Têt. Il a pris une photo⁽³⁾ avant de perdre de vue l'avion qui se dirigeait vers Mont-Louis. Il indique que le bruit du moteur lui a semblé normal.

Le témoin n° 2⁽⁴⁾ a vu l'avion arriver de l'est à très basse hauteur en direction de la Cabanasse. Il indique que l'avion a heurté la cime d'une première haie d'arbres, puis a accroché une seconde haie dans laquelle il s'est immobilisé.

Le témoin n° 3 indique qu'il a vu l'avion arriver de l'est à très basse hauteur. Le bruit du moteur lui a semblé normal puis il a entendu des bruits de ratés du moteur et l'impact avec les arbres.

Le témoin n° 4 a vu l'avion arriver de l'est, partiellement masqué par un sapin. Il indique que l'avion a « *redressé* » pour éviter le sapin, qu'il « *a piqué à nouveau* » et qu'il a survolé le toit d'une maison à une hauteur que le témoin a estimé à moins de 5 mètres. L'avion a accroché la cime d'un arbre situé en bordure du lotissement, puis il a heurté une haie d'arbres dans laquelle il s'est immobilisé. Le témoin précise qu'il a entendu des bruits de ratés du moteur.

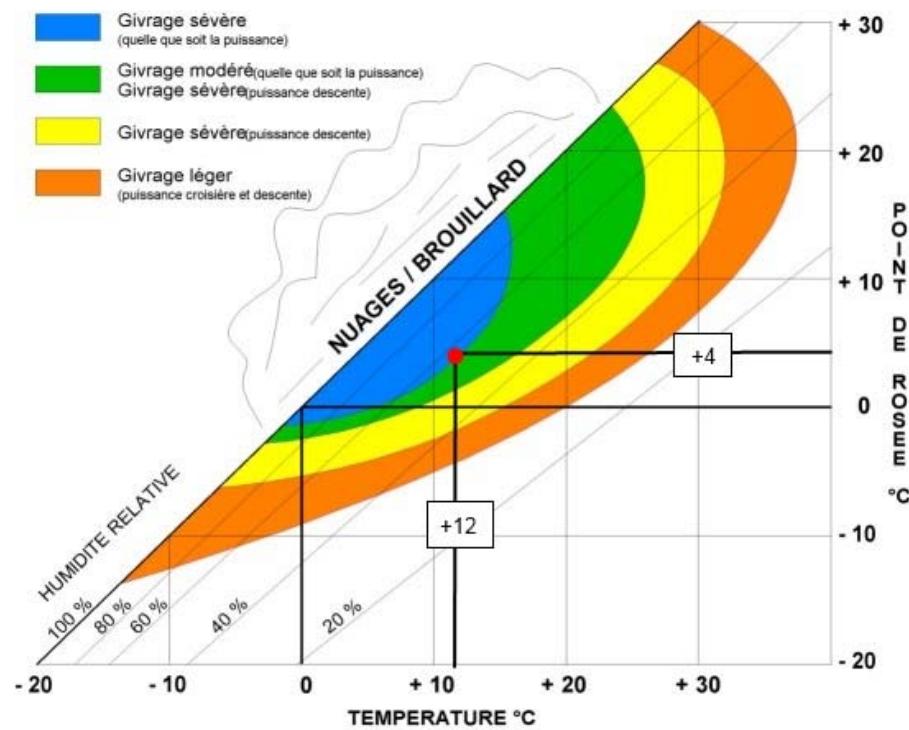
Figure 2 - courbe de risque de givrage du carburateur avec report de la température et du point de rosée

La courbe de risque de givrage carburateur ci-après (*figure 2*) indique, compte tenu des conditions météorologiques du jour, qu'il y avait un risque modéré à sévère quelle que soit la puissance du moteur.

Aucune défaillance mécanique n'a été détectée lors de l'examen de l'épave et du moteur. Les conditions météorologiques du jour étaient propices à un givrage du carburateur.

La position de la commande de réchauffage du carburateur lors de l'examen de l'épave indique que le pilote n'avait pas conscience qu'il volait dans une atmosphère propice au givrage. Le cheminement à très basse hauteur en fond de vallée du fleuve Têt dans une zone où l'humidité relative est plus importante a augmenté les risques de givrage du carburateur.
