Décrochage lors d'un circuit d'aérodrome sur une plate-forme ULM à usage privé

Aéronef	ULM de construction amateur Aiglon identifié 76-WC
Date et heure	8 novembre 2015 vers 17 h 45 ⁽¹⁾
Exploitant	Privé
Lieu	Ménerval (76)
Nature du vol	Aviation générale, convenance personnelle, local
Personne à bord	Pilote
Conséquences et dommages	Pilote décédé, aéronef détruit

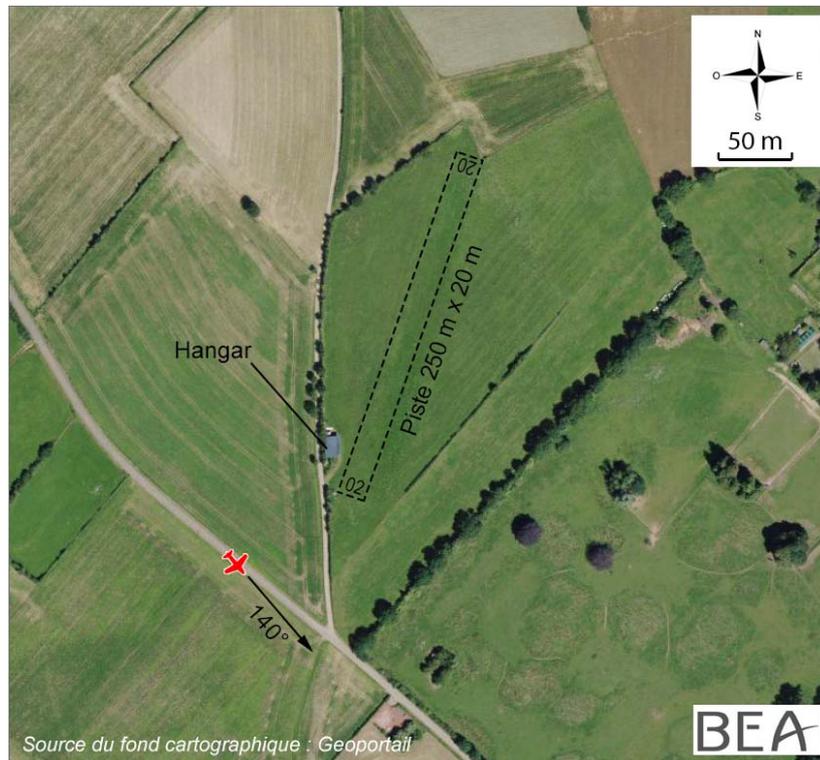
L'épave a été retrouvée sur une route à environ 100 mètres et en contre-bas de la plate-forme ULM. Elle repose sur le ventre, orientée sensiblement au 140°. Aucune trace de rebond ou de glissade n'a été observée à proximité de l'ULM qui a heurté le sol avec une légère inclinaison à gauche et une assiette à piquer.

Figure 1 - position de l'épave
