Accident du Jodel DR 1056 M
immatriculé **F-PJIC**
survenu le 21 février 2016
à Vinon (83)

**Perte de contrôle en montée initiale,
collision avec le sol, incendie**

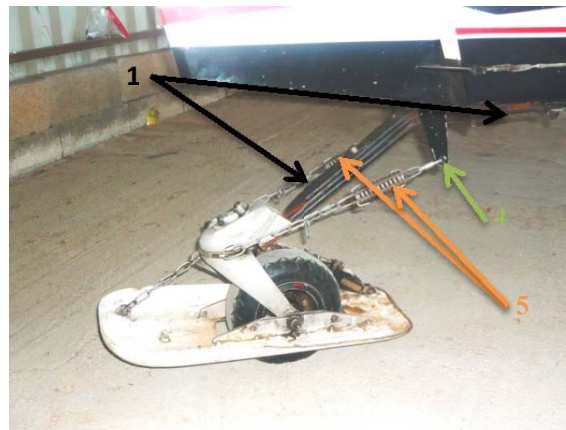
- ❑ il est équipé de trois lames métalliques assurant la fonction d'amortissement (repère 1) ;
- ❑ la fixation du train est assurée par un axe à l'extrémité avant des lames (repère 2) et d'un étrier en forme de U traversant la structure de l'embase de l'empennage (repère 3) ;
- ❑ le train et la gouverne de direction sont conjugués : le système d'orientation du train est composé de deux leviers (repère 4) fixés à la partie inférieure de la gouverne et de ressorts (repères 5) associés à des chaînes, bras ou câbles ;
- ❑ la roue est liée à une pièce en forme de L à l'embase du système d'orientation.

Figure 1 : vue générale du train d'atterrissage arrière

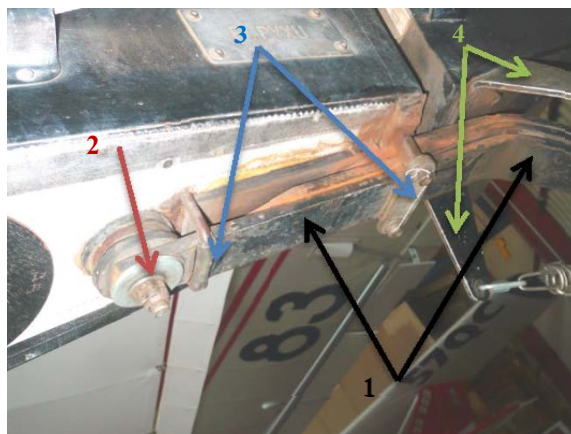
Figure 2 : fixation du train d'atterrissage arrière

- les écrous borgnes utilisés pour assurer le serrage de l'étrier ne permettent pas de sécurisation par freinage ;
- les ressorts sur le système de rappel dans l'axe ont subi des dommages dissymétriques.

Compte tenu de ces constatations, il est possible de considérer une désolidarisation de l'étrier durant le vol. Dans ce contexte, en cas de perte de liaison entre l'étrier et les lames du train d'atterrissage arrière, la partie arrière de celui-ci a pu basculer vers le bas, modifiant ainsi la contrôlabilité de l'avion. Cette hypothèse est compatible avec les déformations observées sur les palonniers de la place gauche caractéristiques d'efforts importants. Il est toutefois impossible de quantifier les conséquences de la désolidarisation de l'étrier sur la dirigeabilité de l'avion sans la connaissance exacte de la qualité du montage avant l'accident.

Les observations effectuées n'ont pas permis de déterminer avec certitude le processus de rupture du train d'atterrissage arrière. Il a également pu être la conséquence des contraintes subies lors de la collision avec le sol.
