RAPPORT D'ENQUÊTE

Accident de l'avion Extra 200
immatriculé **F-GPIT**
survenu le 25 février 2016
à Saint-Héand (42)

BEA

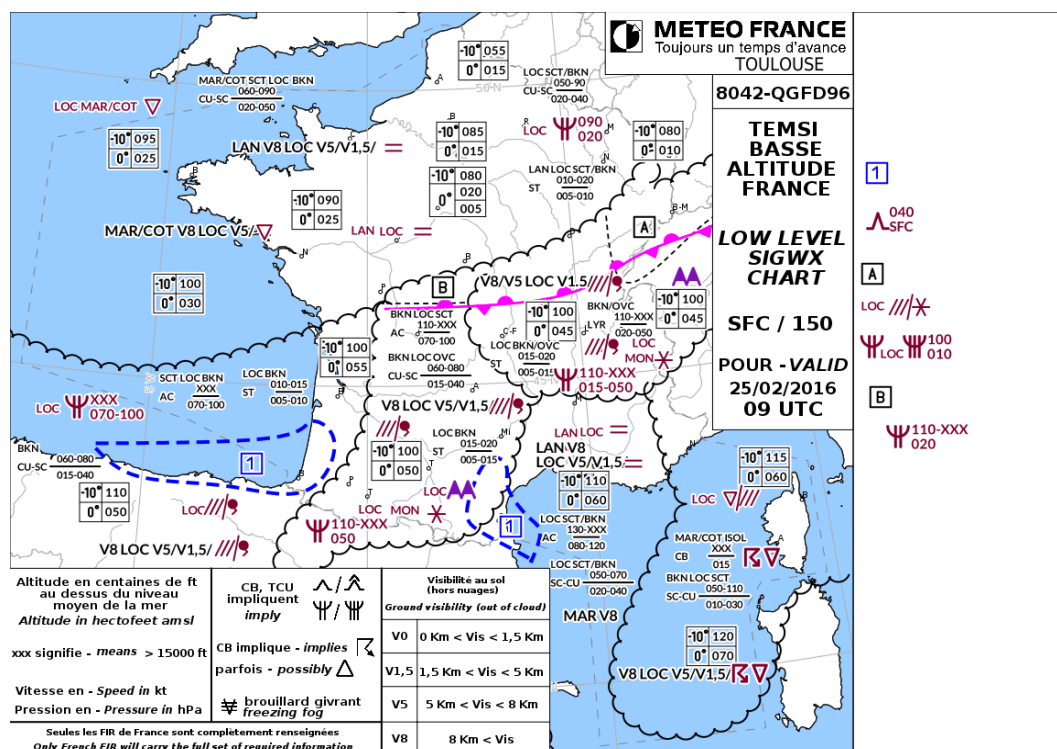
Figure 1 : carte TEMSI du 25 février 2016 de 09 h UTC⁽⁶⁾ (10 h locales)

La carte TEMSI de 10 h 00 (Figure 1) prévoyait la présence, sur le trajet entre Fontenay – Trésigny et Avignon, d'un front froid quasi stationnaire, de nuages fragmentés ou soudés par couches dont la base s'étendait d'une altitude de 2 000 ft à 5 000 ft et le plafond de 11 000 ft à plus de 15 000 ft. Elle prévoyait localement la présence de stratus fragmentés ou soudés de 500 ft à 2 000 ft. Des averses et de la bruine étaient prévues, ainsi que du givrage modéré de 1 500 ft à plus de 15 000 ft. La visibilité, variable entre 5 000 et 8 000 m pouvait localement être abaissée à 1 500 m.

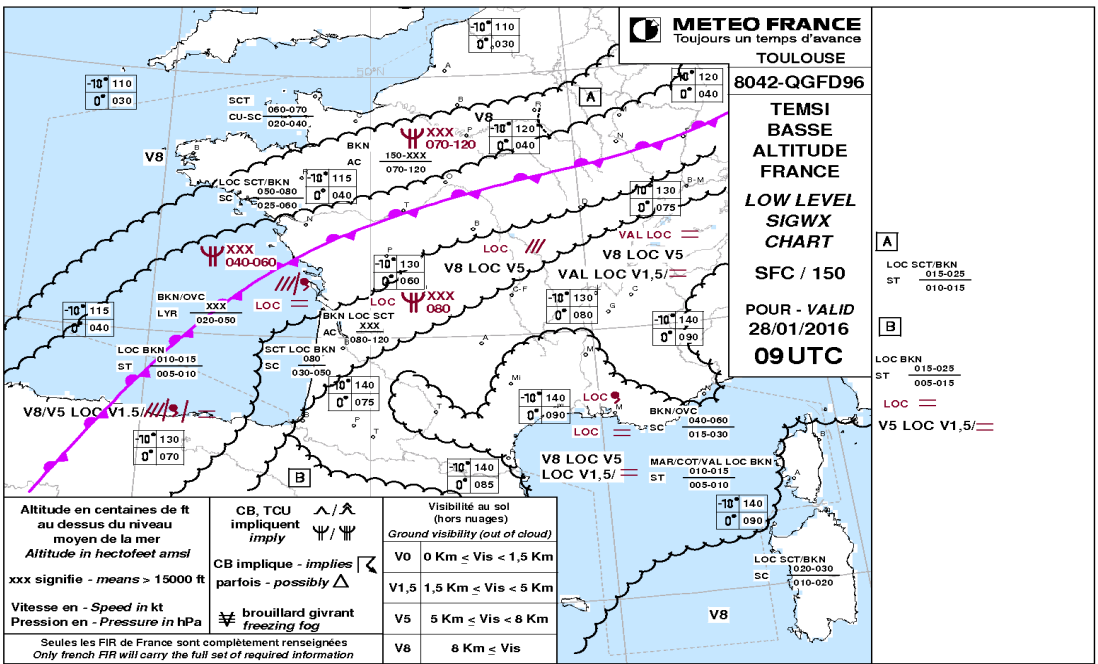
Figure 2 : carte TEMSI du 28 janvier 2016 de 09 h UTC (10 h locales)

La carte TEMSI de 10 du 28 janvier 2016 (Figure 2) prévoyait la présence, sur le trajet entre Fontenay – Trésigny et Avignon, d'un front quasi stationnaire traversant la France selon un axe est-ouest. Ce front était associé à la présence de nuages fragmentés ou soudés par couches dont la base s'étendait d'une altitude de 2 000 ft à 5 000 ft et le plafond se situait à plus de 15 000 ft. La carte TEMSI prévoyait localement la présence de stratus fragmentés de 500 ft à 2 000 ft. Des averses, de la bruine et de la brume étaient prévues, ainsi que du givrage modéré de 4 000 ft à plus de 15 000 ft.

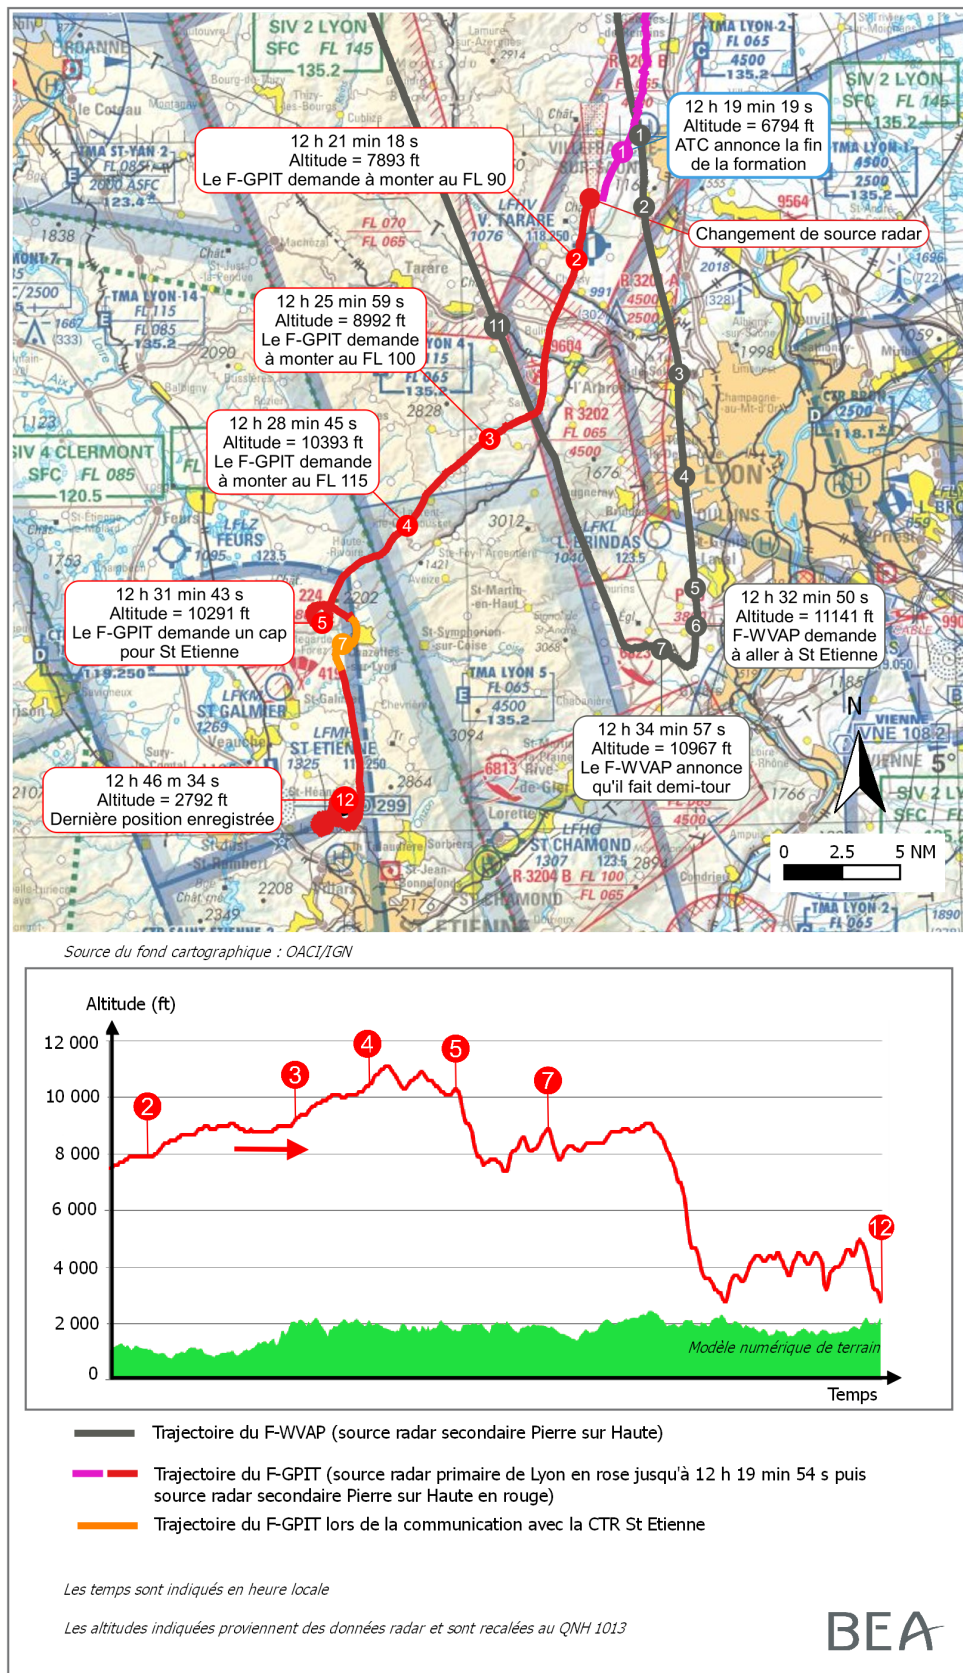
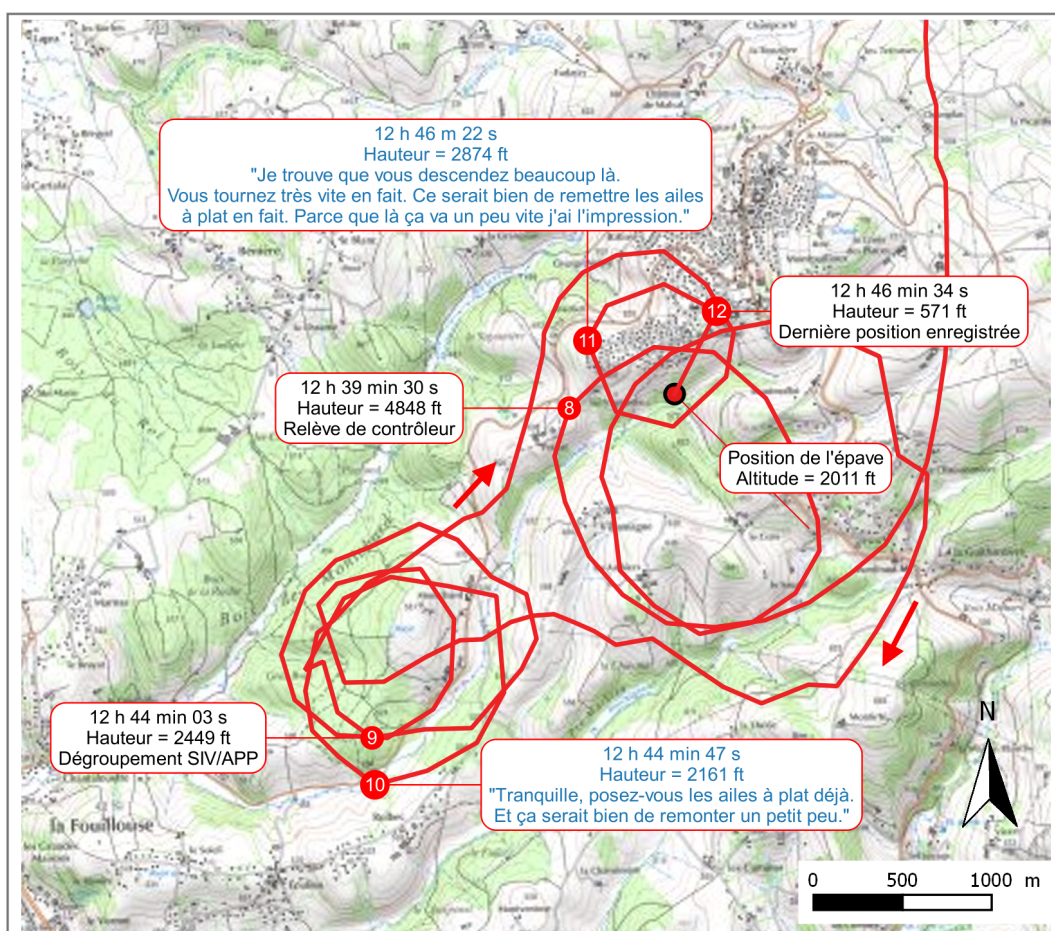
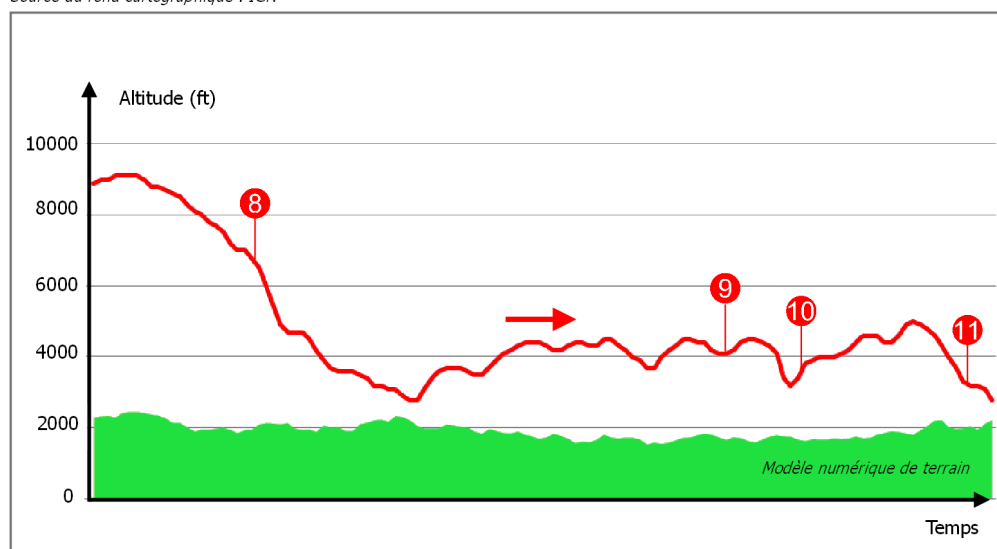
Figure 3 : trajectoires du F-GPIT et du F-WVAP à leur arrivée dans les secteurs de Lyon

Les trajectoires issues des données radar sont présentées en Figure 3 et Figure 4.

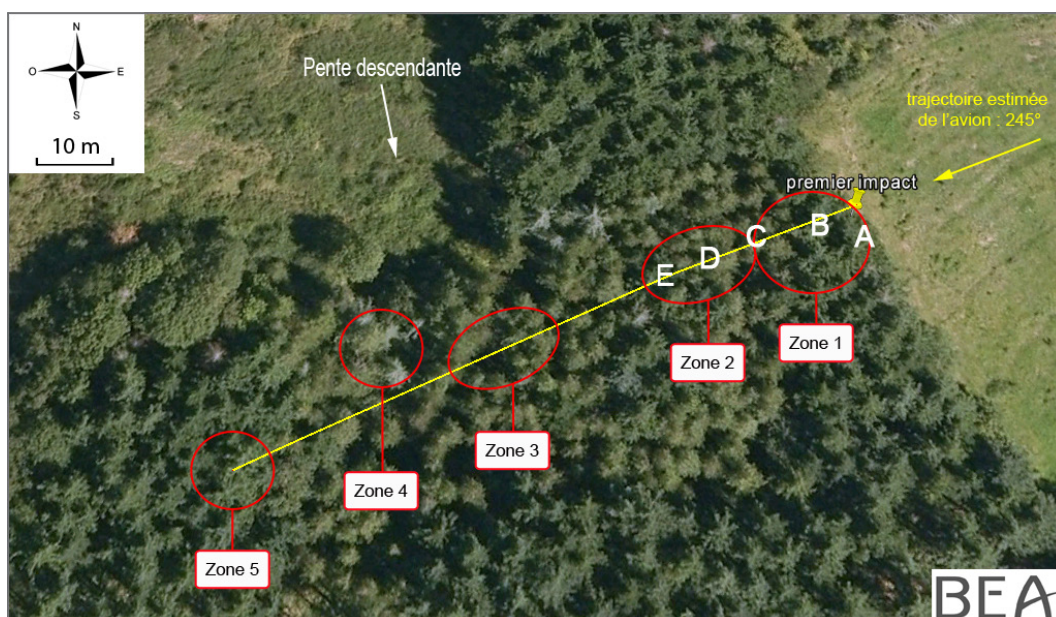
Figure 5 : localisation des éléments d'épave et des arbres heurtés

Les examens de l'épave n'ont pas révélé d'anomalie technique contributive à l'accident. Le moteur délivrait de la puissance lors de l'impact.
