**Perte de contrôle lors d'un vol à faible hauteur
par conditions météorologiques défavorables au vol VFR,
collision avec le sol, incendie**

Aéronef	Avion Robin HR100-210D immatriculé HB-EUM
Date et heure	1 ^{er} avril 2016 vers 19 h 30 ⁽¹⁾
Exploitant	Privé
Lieu	Dans les environs de Sondernach (68)
Nature du vol	Aviation générale, convenance personnelle, voyage
Personne à bord	Pilote
Conséquences et dommages	Pilote décédé, avion détruit

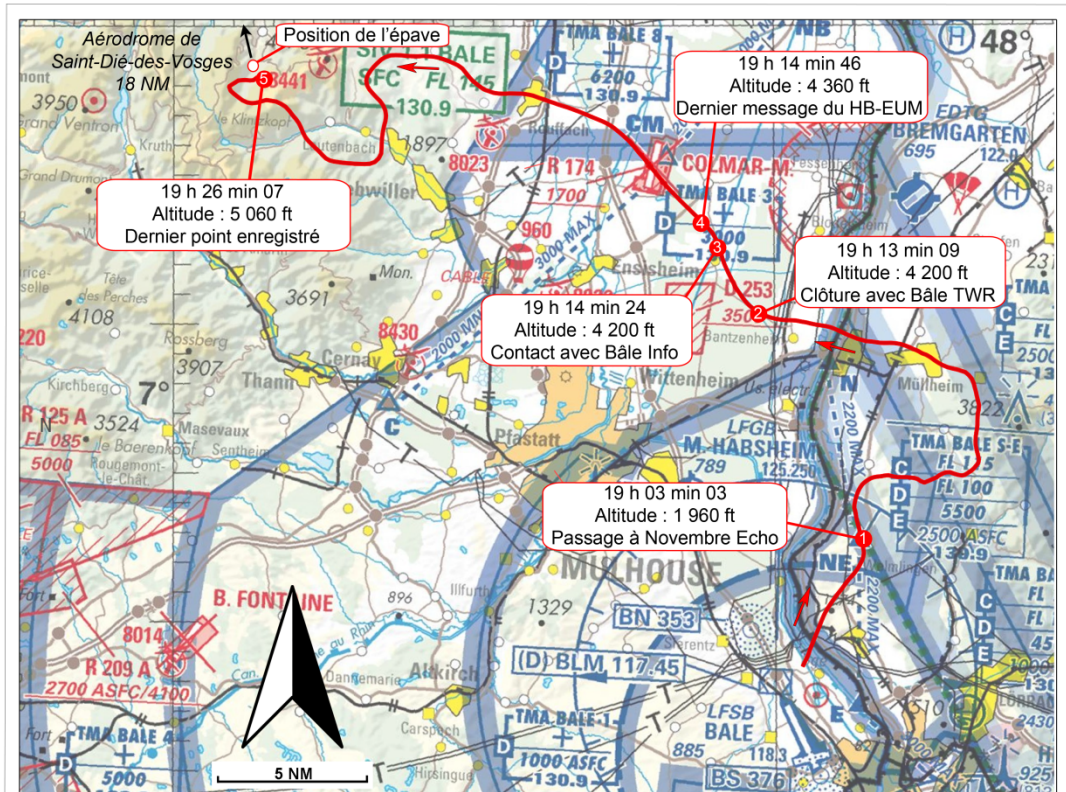
À partir de 19 h 20, le pilote arrive à proximité des reliefs des Vosges à une altitude d'environ 4 200 ft. La trajectoire horizontale montre de nombreuses variations de cap, et l'altitude de l'avion augmente progressivement vers 5 000 ft⁽⁴⁾.

À 19 h 26, le contact radar avec l'avion est perdu. La dernière position enregistrée le situe au sud de la ville de Munster, à une altitude de 5 000 ft.

— Trajectoire du HB-EUM issue des données du radar secondaire de Grand Ballon depuis 19 h 00 min 00 s jusqu'au dernier point enregistré

Les informations d'altitude sont calculées à partir du niveau de vol transmis par le transpondeur, corrigé du QNH local 1019 hPa. Les temps sont indiqués en heure locale.
