## Interruption volontaire du vol, atterrissage par vent arrière, collision avec des arbres et une maison

<b>Aéronef</b>	Planeur GROB G103 TWIN ASTIR II immatriculé F-CFKJ
<b>Date et heure</b>	16 avril 2016 à 16 h 45 <sup>(1)</sup>
<b>Exploitant</b>	Club
<b>Lieu</b>	La Motte-Chalancon (26), altitude 500 mètres
<b>Nature du vol</b>	Aviation générale
<b>Personnes à bord</b>	Pilote et un passager
<b>Conséquences et dommages</b>	Passager blessé, planeur détruit

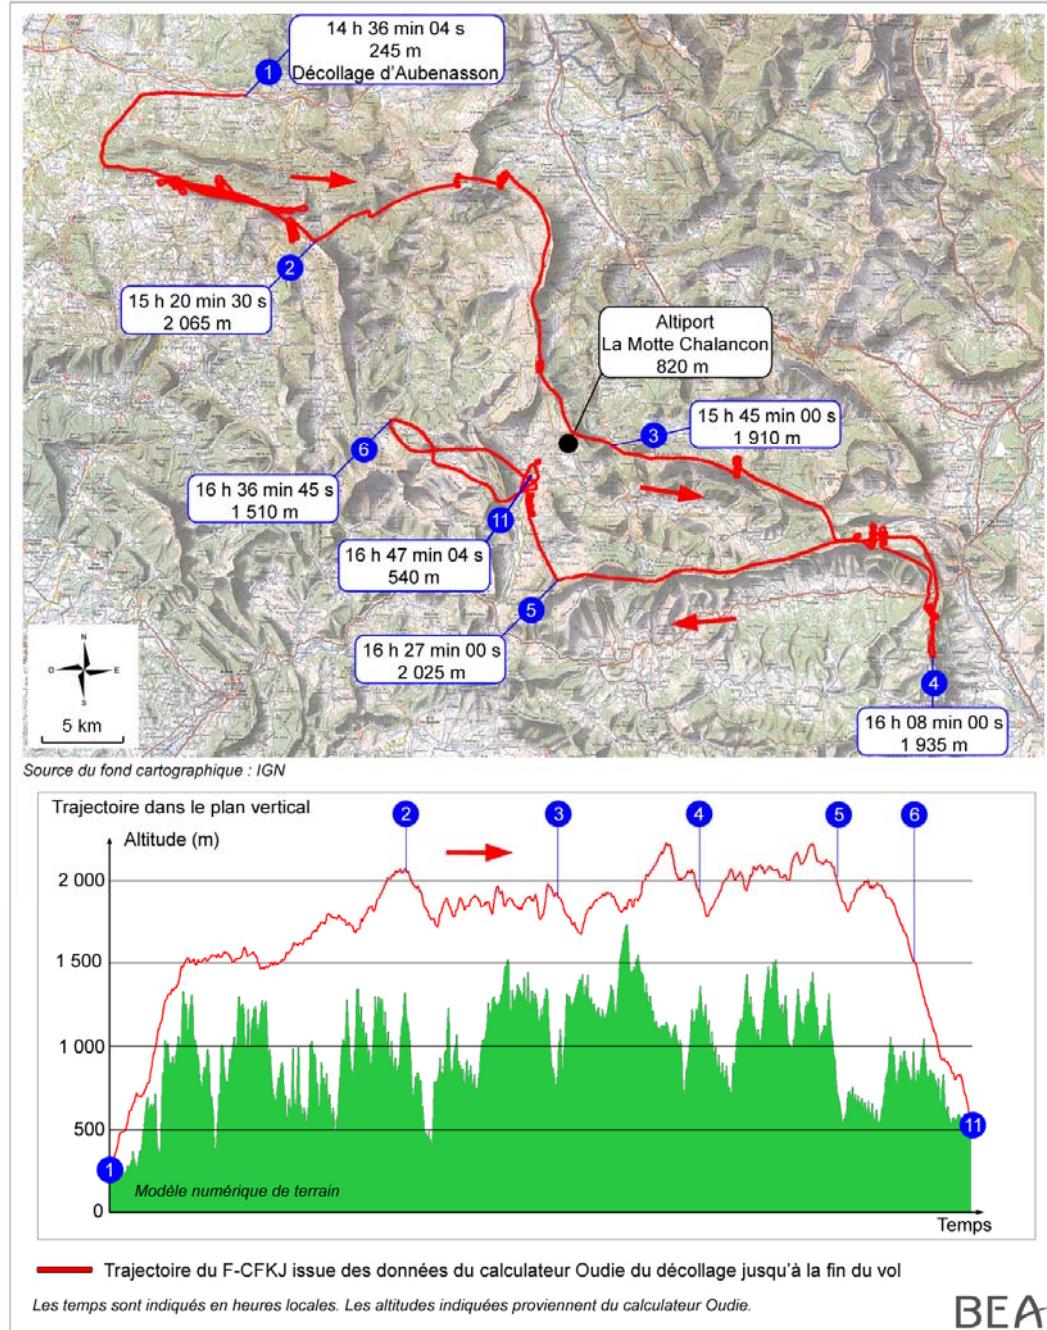
Le pilote se dirige vers le sud-est en cheminant au-dessus des lignes de crête et en exploitant des ascendances thermiques. Après environ 1 h 30 de vol (**point 4**), il décide de revenir vers l'aérodrome de départ. Cinq minutes après avoir survolé le village de La Motte-Chalancon, il s'aperçoit qu'il a suivi une mauvaise ligne de crête avec une route trop à l'ouest. Il fait demi-tour (**point 6**) et se déroute vers l'altiport de La Motte-Chalancon<sup>(3)</sup>. Durant cette phase de vol, il se trouve face au vent et rencontre de fortes descendances. A la verticale du village de La Motte-Chalancon, le planeur est à une altitude de 800 mètres et à deux kilomètres de l'altiport. Le pilote constate qu'il ne peut plus le rejoindre et décide de choisir un champ pour atterrir.

Figure 1 : trajectoire du vol issue des données du calculateur Oudie

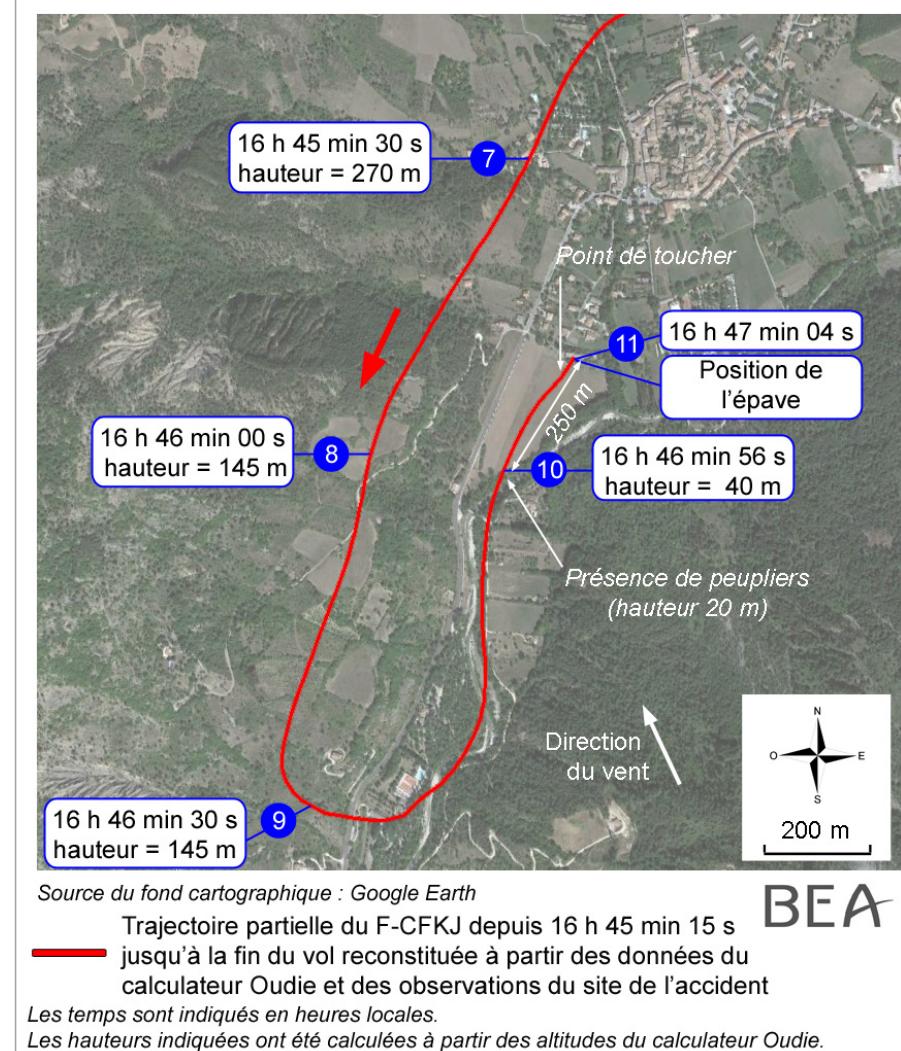
Il effectue une prise de terrain en U (PTU) et se présente en finale face au nord<sup>(4)</sup>. Le planeur passe au-dessus de peupliers (**point 10**) d'environ 20 mètres de hauteur situés en début du champ. Le toucher des roues a lieu 40 mètres avant la fin du champ. Le planeur redécolle d'une hauteur d'environ dix mètres, heurte en vol une haie d'arbres en extrémité du champ puis le toit d'une maison. Le planeur s'immobilise sur le toit de la maison puis tombe d'une hauteur d'environ huit mètres (**point 11**).

Figure 2 : trajectoire finale du vol

Le pilote a sous-estimé l'influence du vent dans les décisions qu'il a prises, notamment lors de la réalisation du circuit d'atterrissement, ce qui l'a conduit à un atterrissage long et rapide. Il n'a alors pas été en mesure d'arrêter le planeur avant l'extrémité du champ.

Pour se familiariser avec les spécificités du planeur, il est préférable que le lâcher sur un nouveau type se limite à un vol local. De même, avant d'effectuer un vol depuis la place arrière en tant que commandant de bord pour la première fois, il est préférable de faire un vol en local de l'aérodrome de départ, voire un vol avec un instructeur en place avant.
