Coupure involontaire de l'alimentation en carburant en croisière, arrêt du moteur, atterrissage forcé en campagne, rupture du train avant lors du roulement à l'atterrissage

Aéronef	Avion Robin DR400-180 immatriculé F-GLDM
Date et heure	7 mai 2016 vers 15 h 25 ⁽¹⁾
Exploitant	Club
Lieu	Thoiry (78)
Nature du vol	Aviation générale, convenance personnelle, vol local
Personnes à bord	Pilote et un passager
Conséquences et dommages	Avion fortement endommagé
<i>Note: les informations suivantes sont principalement issues du témoignage du pilote et du chef pilote de l'aéroclub. Ces informations n'ont pas fait l'objet d'une validation indépendante par le BEA.</i>

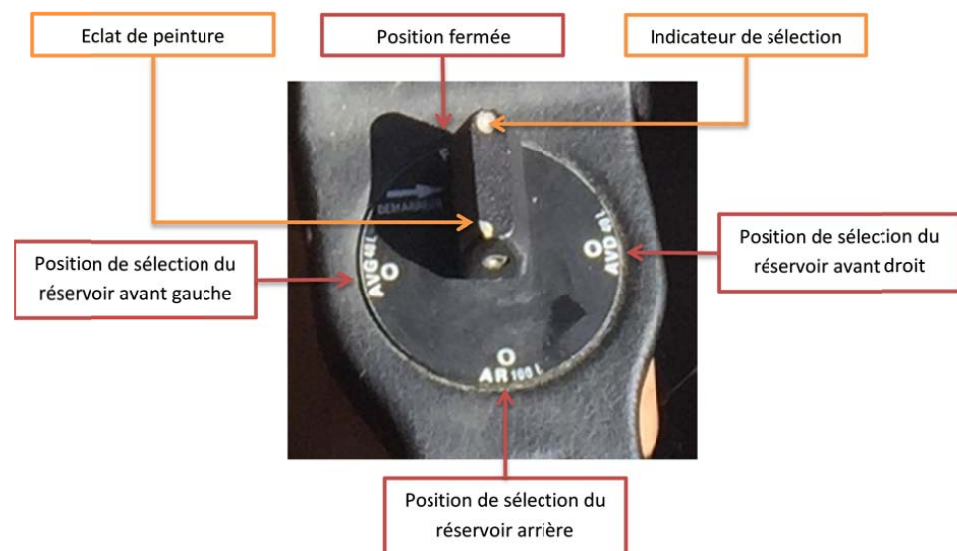
Figure 1 : sélecteur carburant du F-GLDM

Le pilote ajoute qu'un éclat de peinture était visible sur la manette du sélecteur de réservoir d'essence (voir figure 1). Il estime que cet éclat a pu créer une confusion visuelle lors de la vérification de la sélection du réservoir.

Le chef pilote de l'aéroclub indique qu'à son arrivée sur les lieux de l'accident, le sélecteur du réservoir carburant était en position « *fermé* ». Il indique que le pilote, au moment d'évacuer l'avion, a coupé la batterie, les magnétos et la mixture. Le pilote lui a précisé ne pas se souvenir d'avoir changé la sélection du réservoir carburant après l'accident.

L'ergonomie du sélecteur carburant et la présence d'un éclat de peinture ont pu favoriser l'erreur de positionnement. Les voyants rouges, rendus peu visibles par l'ensoleillement, n'ont pas été détectés suffisamment tôt pour permettre d'éviter l'arrêt du moteur. L'attention portée par le pilote à l'indicateur de pression d'huile a pu le conduire à ne pas envisager un autre problème et à décider d'un atterrissage d'urgence sans effectuer de recherche de panne.
