Accident du Schempp Hirth Janus CT
immatriculé **D-KLAY**
survenu le 8 août 2016
à Faverolles-sur-Cher (41)

**Collision avec des obstacles lors d'un atterrissage
d'urgence en campagne, en instruction**

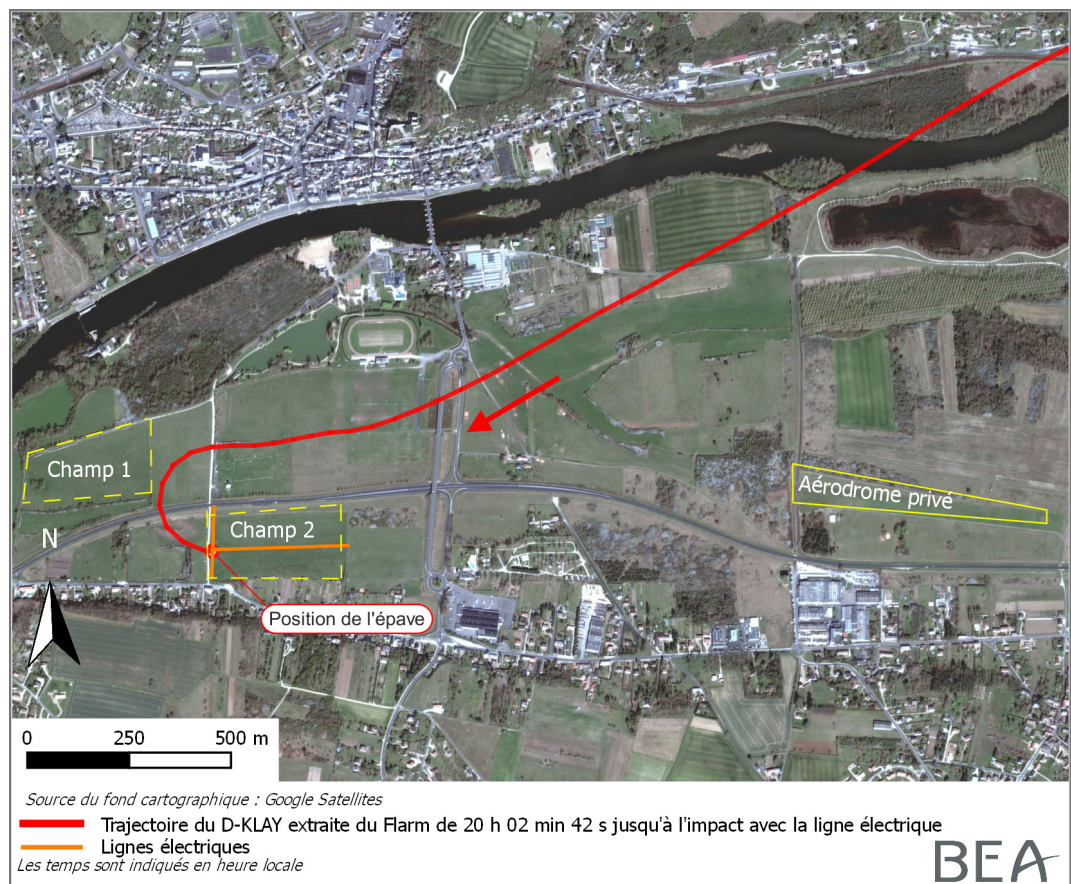
L'instructeur ne parvient pas à repérer l'aérodrome de détournement. Il identifie un champ (champ 1) qu'il estime adéquat pour un atterrissage en campagne et vers lequel il se dirige. Il explique qu'en raison de la diminution de la visibilité, il distingue tardivement la présence de plusieurs ballots de paille dans ce champ. L'instructeur interrompt alors son approche à une hauteur comprise entre 50 et 70 mètres et se dirige vers un autre champ (champ 2) situé sur sa gauche. Il identifie une ligne électrique orientée d'est en ouest puis effectue un virage pour s'aligner dans l'axe du champ. Il aperçoit au dernier moment une seconde ligne électrique orientée du nord au sud, perpendiculairement à la trajectoire du planeur.

Le planeur heurte un poteau électrique de cette seconde ligne et une haie puis entre en collision avec le sol.
