Accident de l'ULM pendulaire Combo 582 Magic 472.5(P) identifié **54-AOP** survenu le 27 mars 2017 à Hoéville (54)

Heurt de la végétation en finale puis collision avec le sol

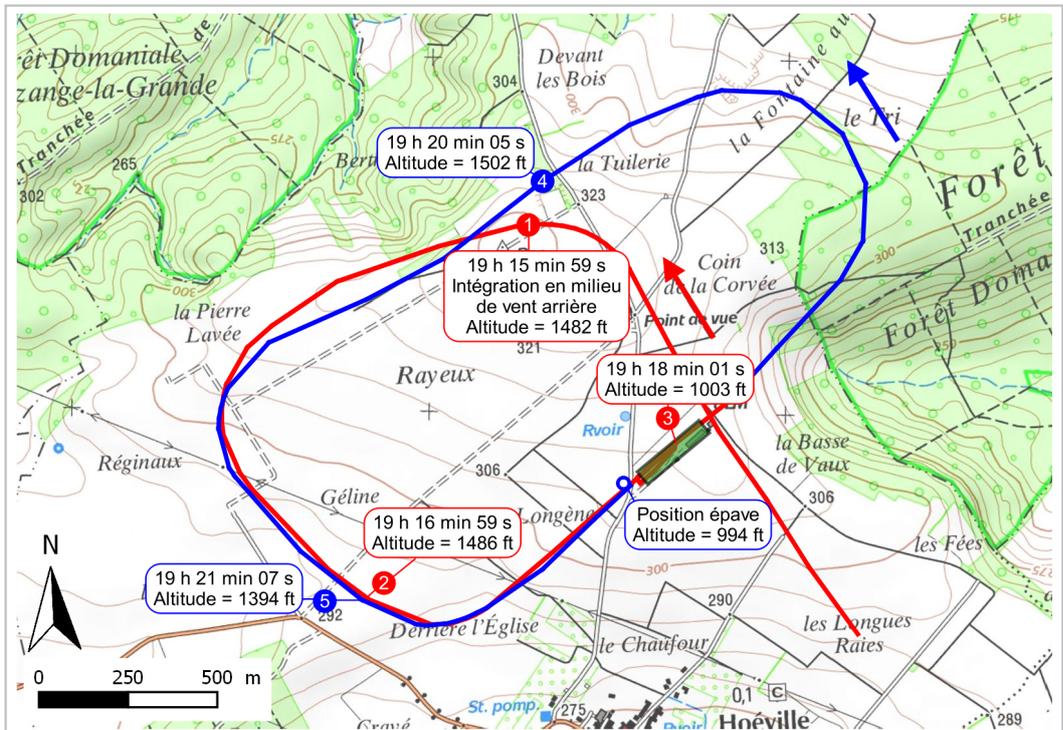
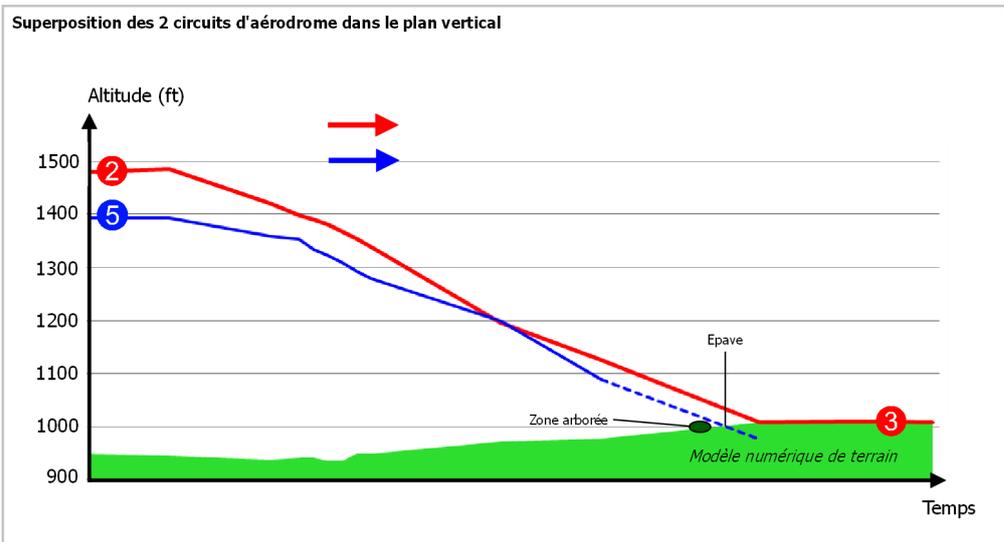
Figure 1 : trajectoire du vol enregistrée par le Zumo 500

L'ULM était équipé d'un calculateur GNSS⁽²⁾ Garmin Zumo 500 qui enregistre les positions de l'ULM dans une mémoire non-volatile, ce qui a permis d'établir la trajectoire du vol (voir figure 1). Lors du dernier circuit de piste effectué après avoir passé la vent arrière et jusqu'au début de l'approche finale, l'ULM est en dessous de l'altitude du circuit précédent d'environ 100 ft (30 mètres).

Trajectoire du 54-AOP extraite du Garmin Zumo
 — lors du circuit d'aérodrome au retour du vol local
 — lors du dernier circuit d'aérodrome.
 - - - trajectoire extrapolée avec un plan de descente continu
 ■ Piste ULM en herbe

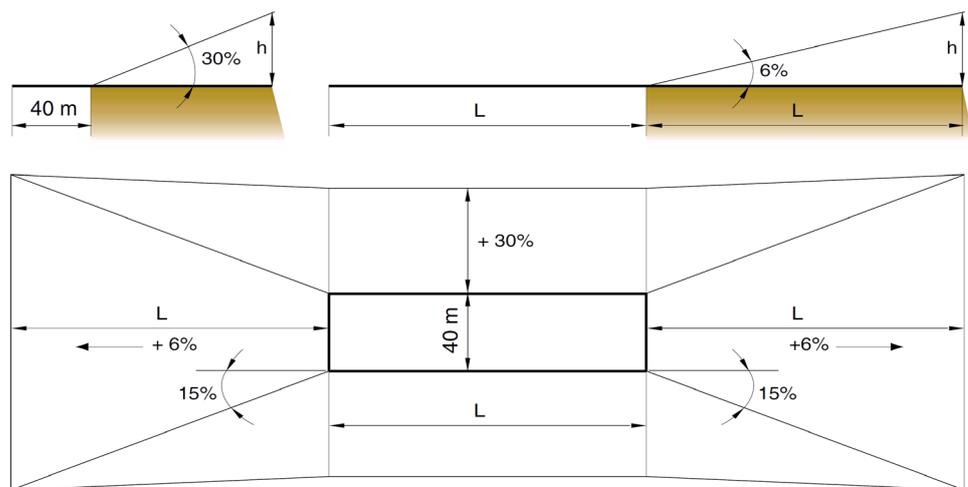
Figure 2 : dégagements plateforme ULM

Les arbres heurtés, situé à 75 mètres du seuil de piste, ont une hauteur inférieure à quatre mètres.

En l'absence de réglementation, un guide de création de plateforme ULM est édité par la FFPLUM⁽³⁾. Il s'appuie sur l'ITAC⁽⁴⁾ n°13 qui, bien qu'abrogé, continue de servir de référence pour la création de plateforme ULM. Selon ce guide, la hauteur maximale autorisée des obstacles situés à 75 mètres du seuil de piste est de 4,70 mètres (cf. figure 2).
