Accident

du Glaser Dirks - DG300 immatriculé **F-CFVP**
et du Socata Rallye MS 893 immatriculé **F-BMNT**
survenu le 5 avril 2017
à Toulouse Bourg-Saint-Bernard (31)

Atterrissage d'un planeur avant la piste, collision entre le planeur et un avion remorqueur en bord de piste

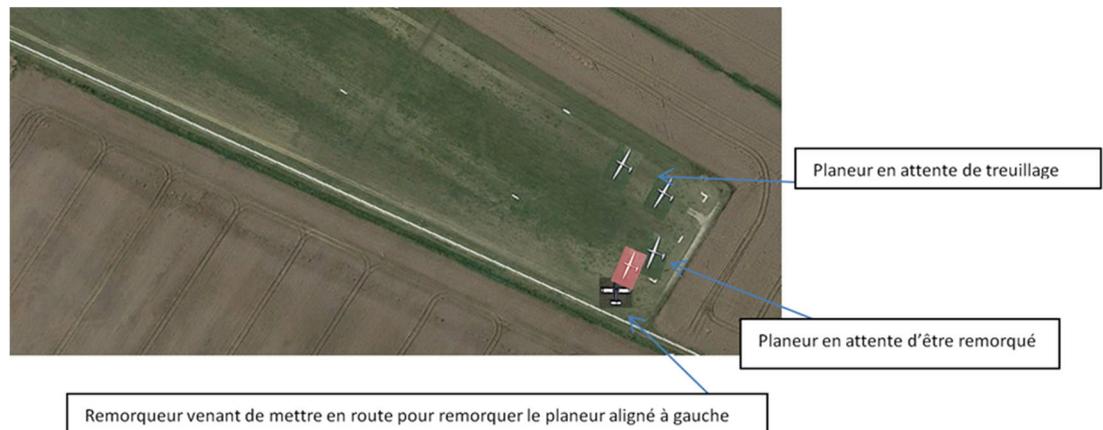
Après vingt minutes de vol, le pilote du planeur se présente sur un plan faible pour l'atterrissage en piste 30L de l'aérodrome de Toulouse Bourg-Saint-Bernard. En finale, il réalise que le planeur est trop bas et ne parvient pas à corriger sa trajectoire verticale. Le planeur touche le sol plus de 500 mètres avant la piste 30L et rebondit. L'aile gauche heurte l'hélice de l'avion remorqueur immobile situé dans la zone de stationnement à proximité du seuil de piste 30R.

Figure 1 : schéma de la position des aéronefs au seuil de piste 30R lors de l'accident
