Accident du Schempp Hirth CS11 « Cirrus » immatriculé **F-CEFZ** survenu le 14 mai 2017 à Auch (32)

Perte de contrôle à faible hauteur

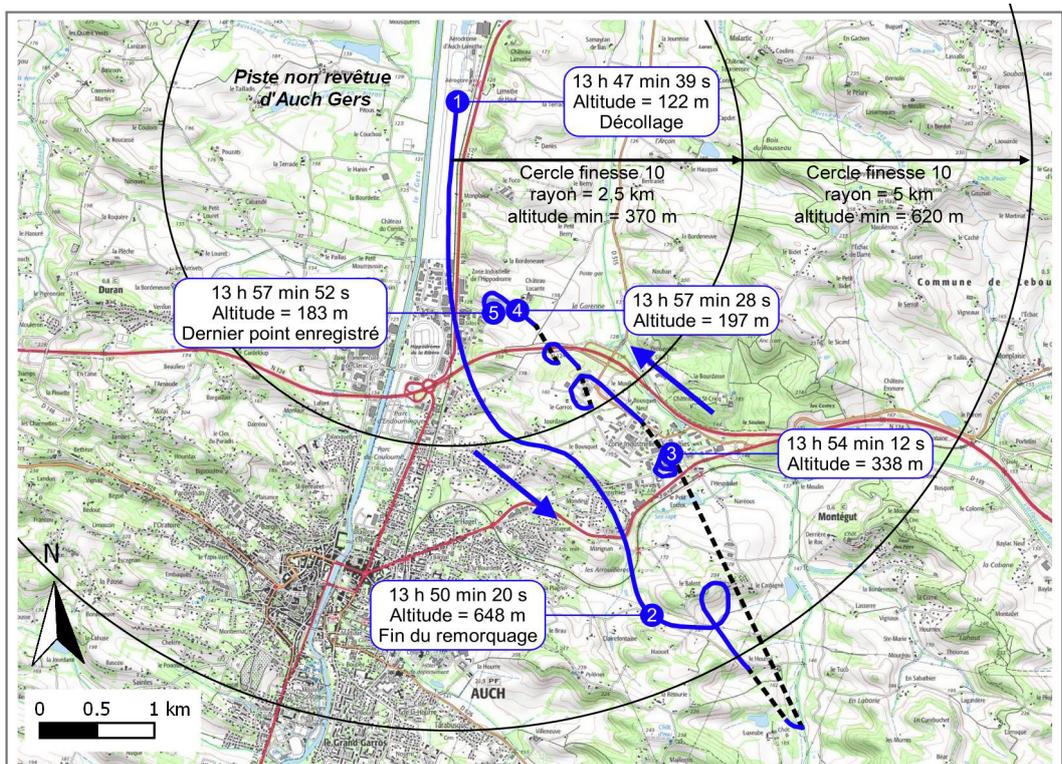
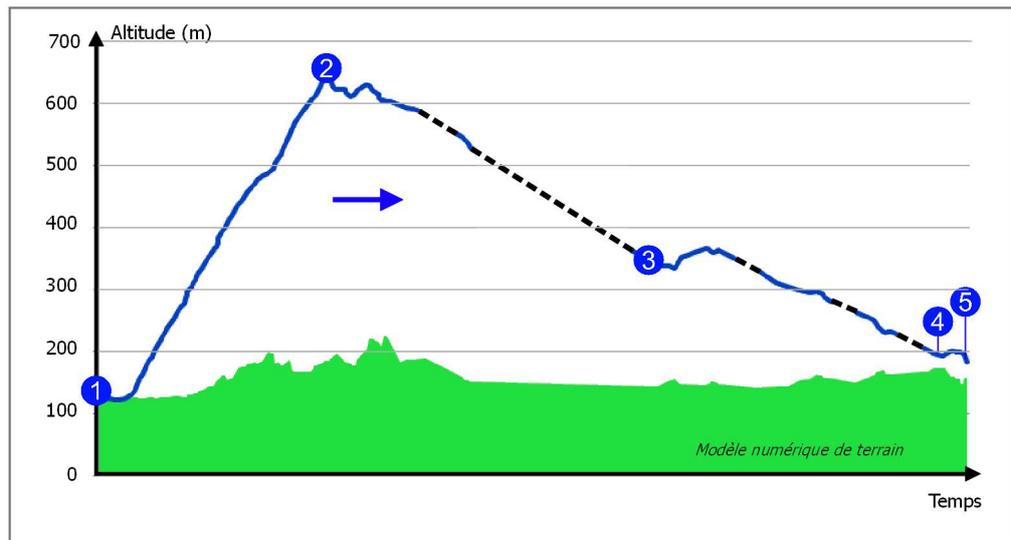
Figure 1 : trajectoire

À 13 h 50 min 20 (point ② de la trajectoire ci-après), il largue le câble à une hauteur⁽²⁾ d'environ 500 mètres à 3,8 km au sud-est du seuil de la piste 36, puis se dirige vers le sud-est.

À 13 h 52 min 01 le planeur atteint le point de la trajectoire enregistrée le plus éloigné de l'aérodrome, situé à 5,4 km du seuil 36 à une hauteur de 400 mètres.

La trajectoire enregistrée est interrompue de ce point jusqu'à 13 h 54 min 12 (point ③). Le planeur est alors à 2,7 km du seuil 36 à une hauteur de 215 mètres environ. À cet endroit, le planeur reprend un peu de hauteur en spirale, jusqu'à 240 mètres.

- Trajectoire du F-CEFZ depuis son décollage jusqu'au dernier point enregistré, d'après les données du récepteur sol LFDH de l'OGN
- - - Pas de données de l'OGN

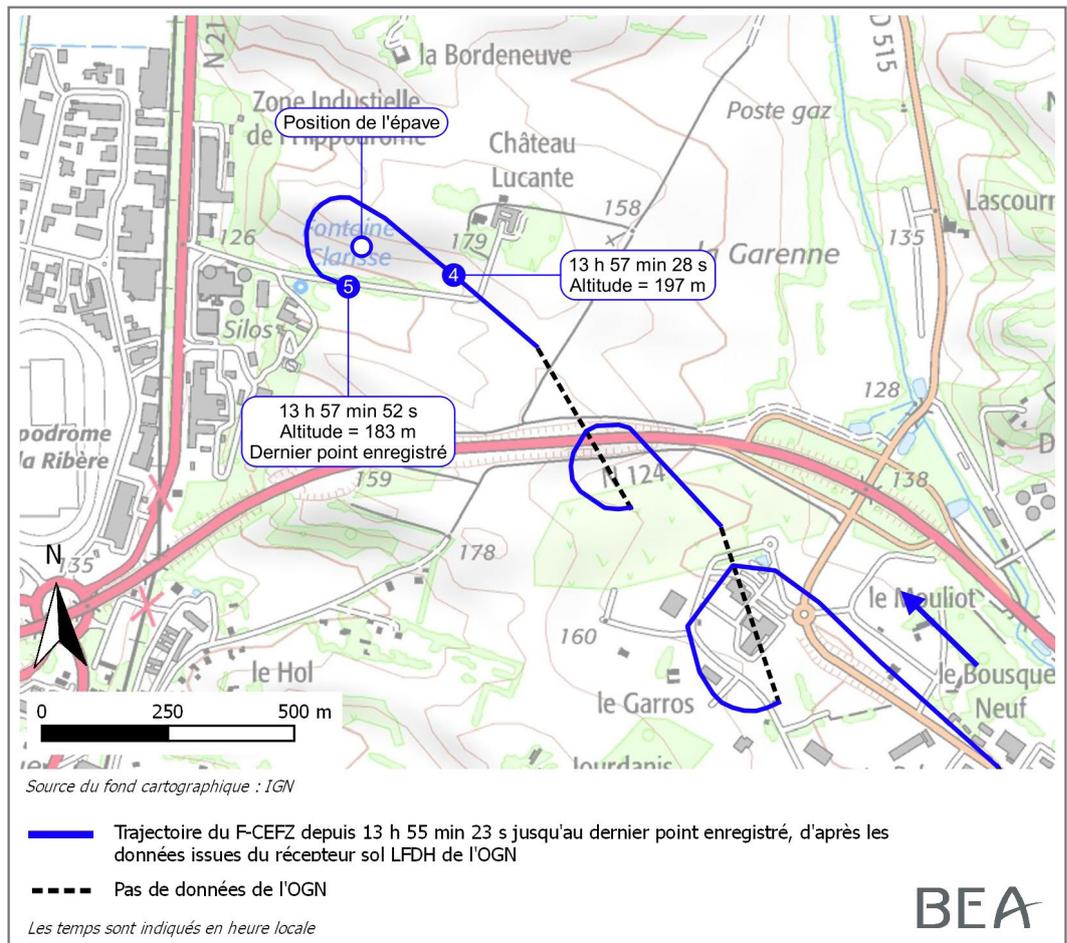
Figure 2 : fin de la trajectoire

À 13 h 57 m 28 (point ④), le pilote approche de la crête d'une colline proche de l'aérodrome, au sud-est de celui-ci et culminant à 179 mètres d'altitude. L'altitude du planeur est de 197 mètres ce qui correspond à une hauteur de 70 mètres par rapport à l'aérodrome. Les données indiquent alors une légère augmentation d'altitude.

Le pilote effectue un virage à gauche. Le dernier point enregistré se situe au-dessus de la route, en bas de la colline. Le planeur heurte le sol sur la pente sud de la colline.

L'exploitation des données du dernier virage montre que la vitesse sol était de l'ordre de 20 m/s, compte-tenu du rayon de virage mesuré, l'inclinaison du planeur a été estimée entre 20° et 30°, ce qui permet d'appliquer une correction de facteur de charge à la vitesse de décrochage indiquée dans le manuel de vol. Cette estimation conduit à une vitesse de décrochage en virage d'environ 18 m/s. Le planeur évoluait donc à une vitesse proche de celle du décrochage. Cette estimation ne tient pas compte du vent local⁽⁵⁾ ni d'un éventuel dérapage pendant le virage.

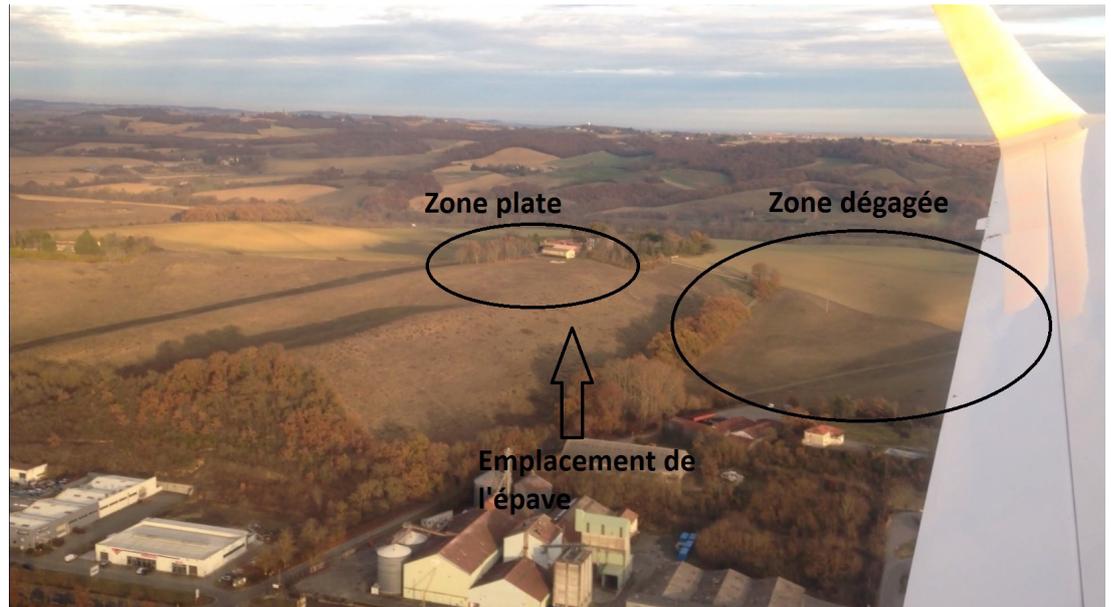
Figure 3 : photo du site de l'accident (la flèche indique l'emplacement de l'épave) prise quelques mois après l'accident en montée initiale de la piste 18.

Noter l'étendue plate au sommet de la colline et la zone dégagée en contre-bas de celle-ci.

L'épave se situe à proximité de l'étape de base du circuit planeur pour la piste 36. Elle est complète. Le planeur a heurté la pente avec une forte assiette à piquer, à un cap sensiblement sud-sud-ouest, avec une forte vitesse verticale et une faible vitesse horizontale.
