## Accident

du Piper PA-28 -236 immatriculé **HB-PMP**  
et du Breezer 600 immatriculé **D-EPDF**  
survenu le 16 mai 2017  
à Chambéry Aix-les-Bains (73)

## Collision en vol entre deux avions en circuit d'aérodrome

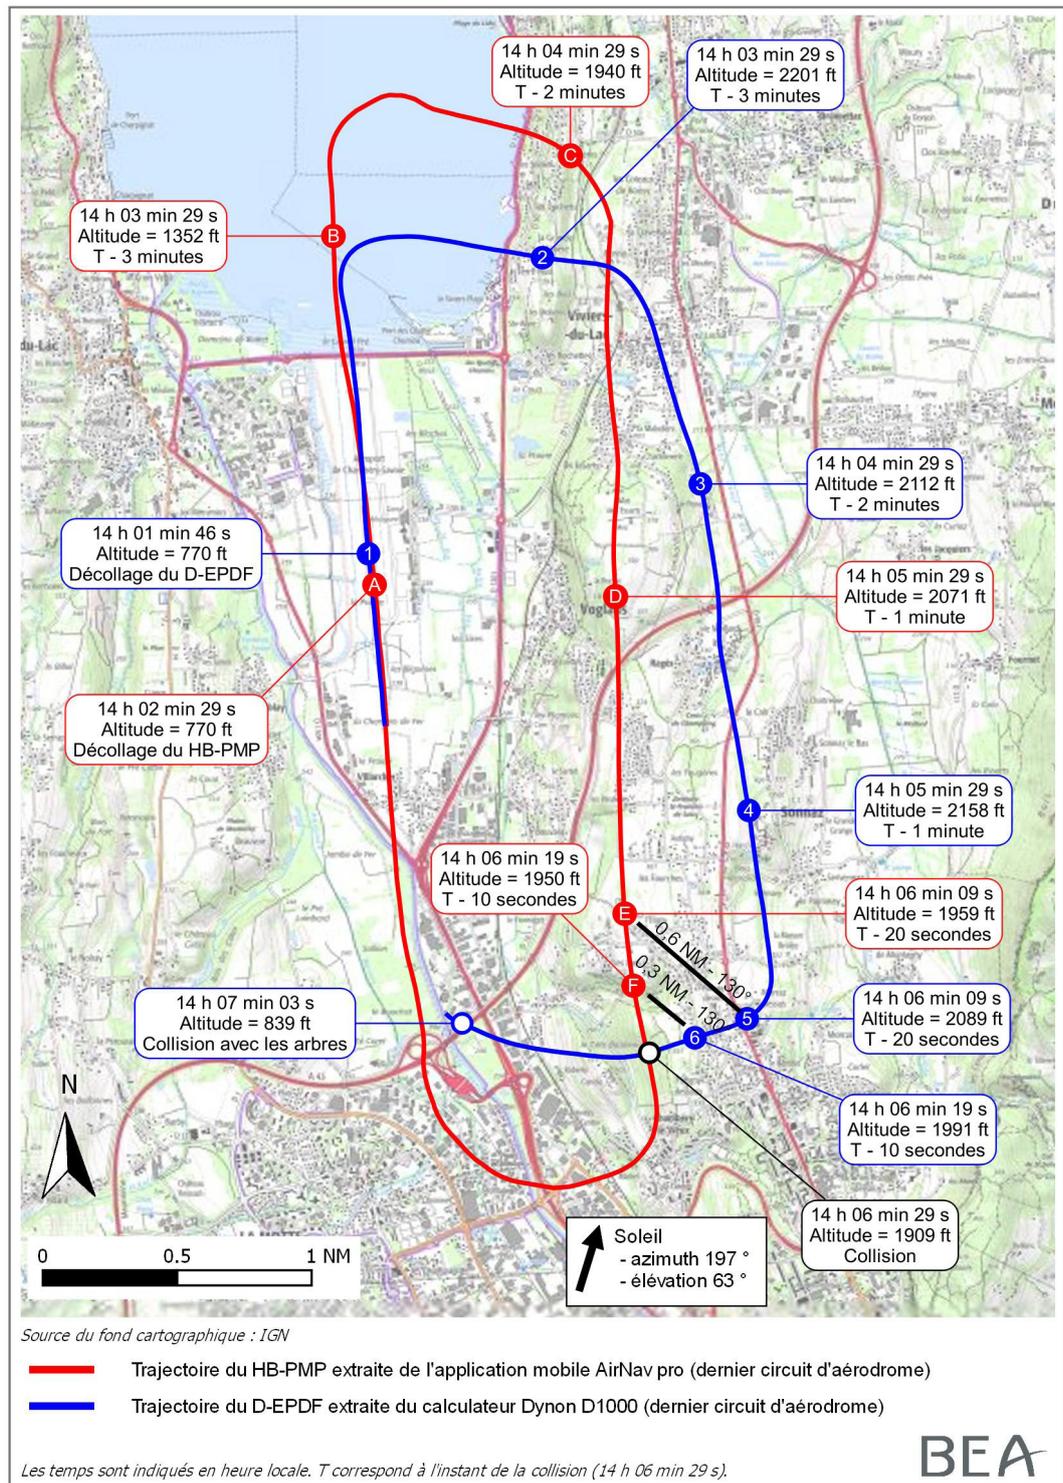
Figure 1 : trajectographie suivie par les deux avions lors du dernier circuit d'aérodrome

Lorsque le pilote du D-EPDF décolle de nouveau à 14 h 01 m 46 (point ① de la figure 1) le contrôleur autorise le pilote du HB-PMP, qui est en courte finale, à atterrir.

Lorsque le pilote du HB-PMP décolle de nouveau à 14 h 02 m 29 (point **A** de la figure 1), le D-EPDF est en début de branche vent traversier. Le pilote et l'instructeur du HB-PMP gardent le visuel sur l'avion qui les précède pendant la montée initiale, puis ils le perdent de vue juste avant de virer en début de la branche vent arrière.

Note : Les données sont issues d'équipements GNSS<sup>(4)</sup> permettant un positionnement très précis et un suivi jusqu'au sol. La planche ci-dessus n'est pas représentative (échelle, trace, positionnement et dimension des plots) de la visualisation radar dont pouvait disposer le contrôleur au moment de l'accident.
