Accident de l'Ultramagic T180⁽¹⁾ immatriculé **F-GTBL** survenu le 25 juin 2017 à Sandillon (45)

Heure	Vers 07 h 30 ⁽²⁾
Exploitant	Société Les ballons de Loire
Nature du vol	Transport aérien commercial
Personnes à bord	Pilote et huit passagers
Conséquences et dommages	Un passager gravement blessé, un passager blessé, pilote et six passagers indemnes

Heurt d'arbres en fin d'approche, remise de gaz, descente d'urgence, atterrissage dur, basculement de la nacelle

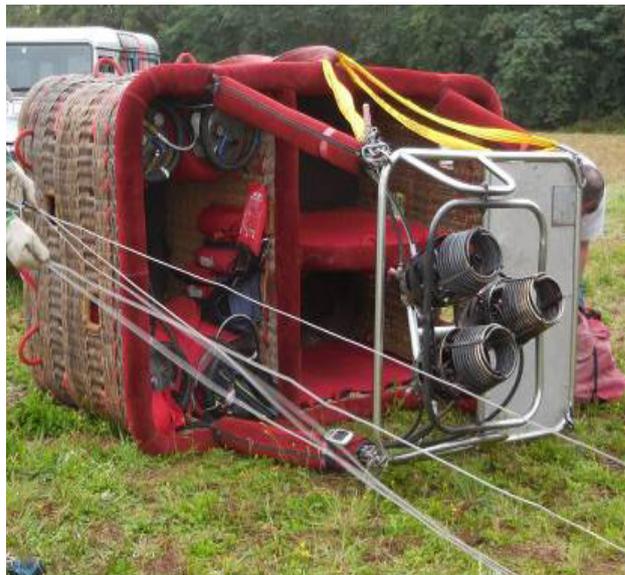
Figure 1: ergonomie des compartiments de la nacelle du F-GTBL

La nacelle en osier (figure 1) est de forme rectangulaire avec une capacité maximale d'emport de neuf personnes. Elle est composée de deux compartiments en longueur pouvant accueillir au maximum quatre passagers⁽⁷⁾ chacun et d'un compartiment, perpendiculaire aux deux autres, réservé au pilote, aux commandes de vol et aux réservoirs de carburant.

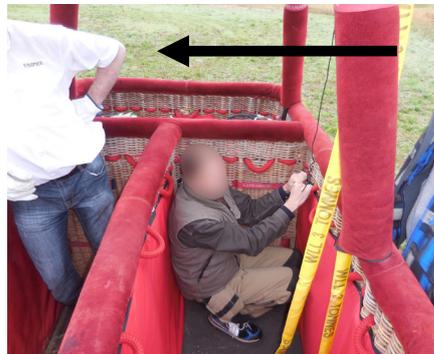
Figure 2 : démonstration de l'exploitant

La photo de gauche (figure 2) montre un des pilotes de la société effectuant une démonstration de la position que les passagers doivent prendre avant l'atterrissage (dans le sens de la flèche). Cette démonstration est effectuée lors de la préparation avant le vol, une répétition de cette position est ensuite faite par les passagers pendant le vol et prise sur ordre du pilote avant l'atterrissage.

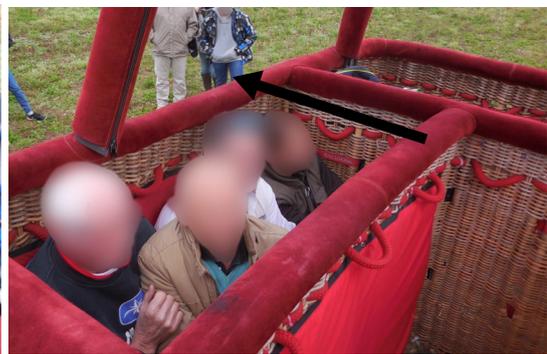
Figure 3: démonstration de l'exploitant

La photo de droite (figure 3) montre que quatre adultes de gabarit standard n'ont pas la place d'appuyer complètement leur dos contre la paroi longitudinale de la nacelle.

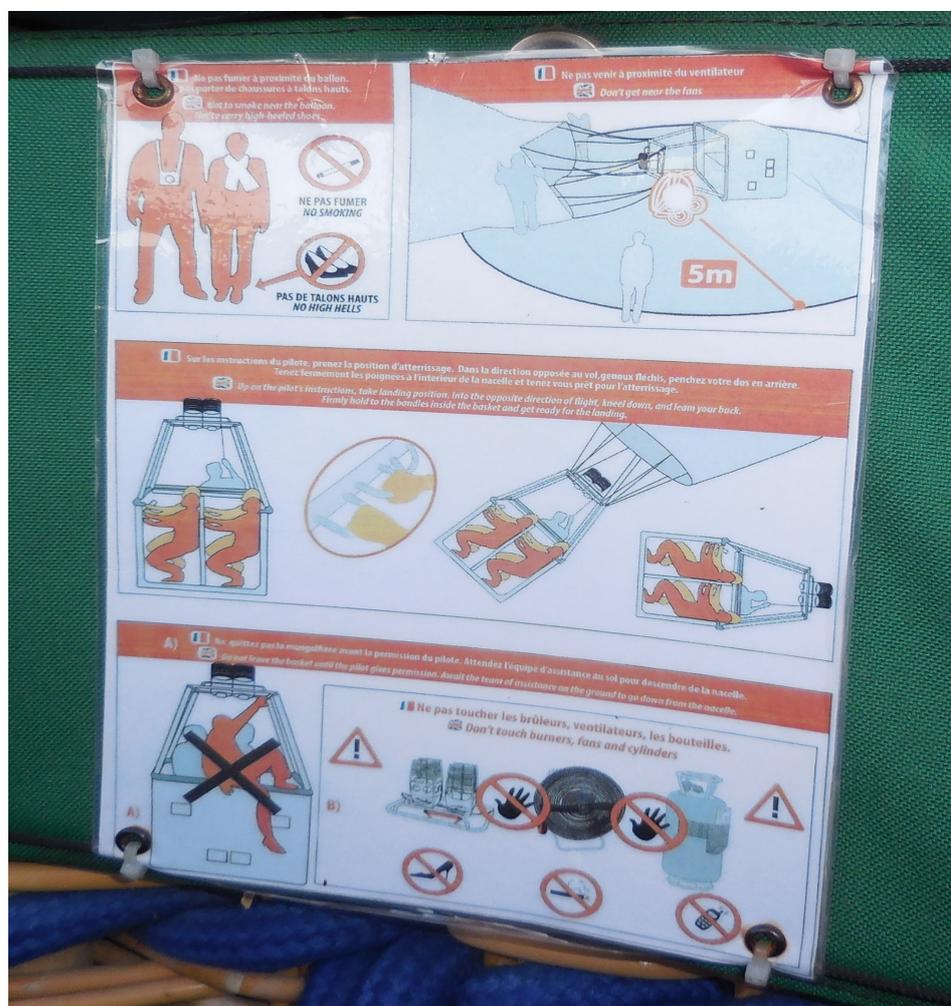
- D'autres nacelles de l'exploitant présentaient un panneau de consigne à l'attention des passagers (figure 4) rappelant notamment la position à adopter pour l'atterrissage. Ce panneau de consignes montre dans une nacelle avec plusieurs compartiments de passagers, une position côte à côte, dos appuyé contre la cloison.

Figure 4: panneau d'information affiché dans une nacelle de l'exploitant

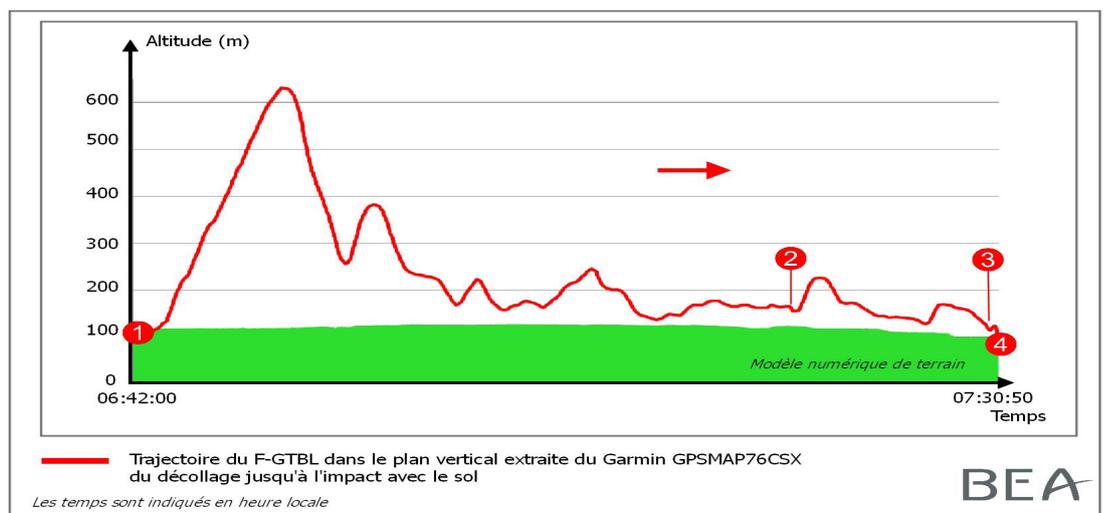
Figure 5: trajectoire du F-GTBL

- les points 1 et 4 correspondent au décollage et à l'atterrissage ;
- lors de la deuxième moitié du vol, la trajectoire horizontale est plus erratique ;
- deux descentances⁽¹⁷⁾ (points 2 et 3) plus significatives sont visibles. La dernière (point 3), en fin d'approche, est suivie de la remontée correspondant à la remise de gaz stoppée rapidement par l'ouverture de la soupape du RDS.

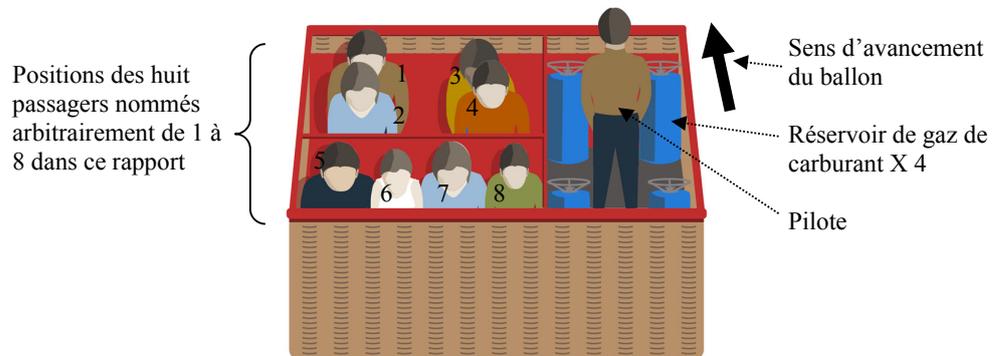
Figure 6: schéma de situation dans la nacelle au moment de l'atterrissage

Le passager 8 précise qu'avant l'atterrissage, les passagers du compartiment avant⁽¹⁸⁾ étaient positionnés deux par deux l'un derrière l'autre et ceux du compartiment arrière les uns à côté des autres.

Le passager 1 indique que pour l'atterrissage, il enserrait la passagère 2 en écartant les jambes alors que le passager 3 enserrait la passagère 4 en gardant les jambes serrées. Il ajoute qu'il pensait que cette position en tandem permettrait de mieux protéger la passagère, enserrée en cas de basculement, plutôt que la position côte à côte.

Lors de la collision de la nacelle avec le sol, un passager a subi une fracture à une cheville, il avait adopté une position en tandem et jambes serrées, une autre passagère étant située devant lui.
