**Accident** du Tecnam P2002 JF  
immatriculé **F-HLAC**  
survenu le 25 juin 2017  
à Corlier (01)

**Sortie longitudinale de piste lors de l'atterrissage  
sur un altiport, collision avec des obstacles**

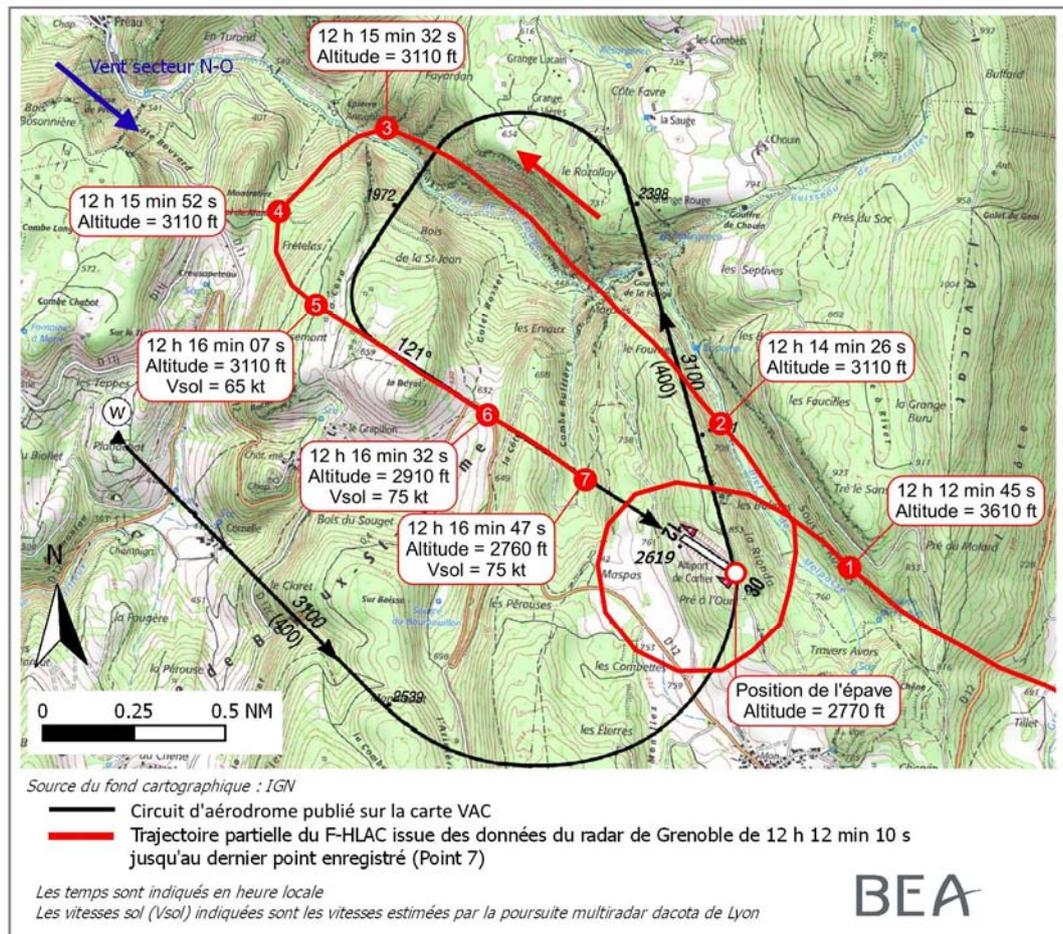
Figure 2 : trajectoire suivie par le pilote

Le pilote, accompagné d'un passager, décolle de l'aérodrome d'Annecy Meythet (74) à destination de l'altiport de Corlier. Après environ trente minutes de vol, le pilote effectue un passage à la verticale pour la reconnaissance de l'altiport, puis il poursuit pour un atterrissage sur la piste 12<sup>(3)</sup> non revêtue. Le toucher des roues a lieu environ 250 mètres après le seuil de piste et 50 mètres avant l'extrémité de piste. L'avion sort longitudinalement de piste et heurte le talus en terre situé 50 mètres après l'extrémité de piste.

L'examen de la piste montre des traces de freinage important dans les 50 derniers mètres avant l'extrémité de piste et le prolongement dégagé avant le talus.

L'accident est dû à l'exécution d'un atterrissage dans des conditions aérologiques défavorables associées à une vitesse en finale excessive.

Lors de l'arrondi, la vitesse très probablement excessive a eu pour effet d'augmenter significativement la distance de plané de l'avion dans l'effet de sol et de retarder le toucher des roues.
