**Accident** du Cessna - U206G  
immatriculé **F-GAMJ**  
survenu le 3 juillet 2017  
à Granville - Mont Saint-Michel (50)

**Feu électrique en descente, atterrissage d'urgence  
à l'issue d'un vol de largage de parachutistes**

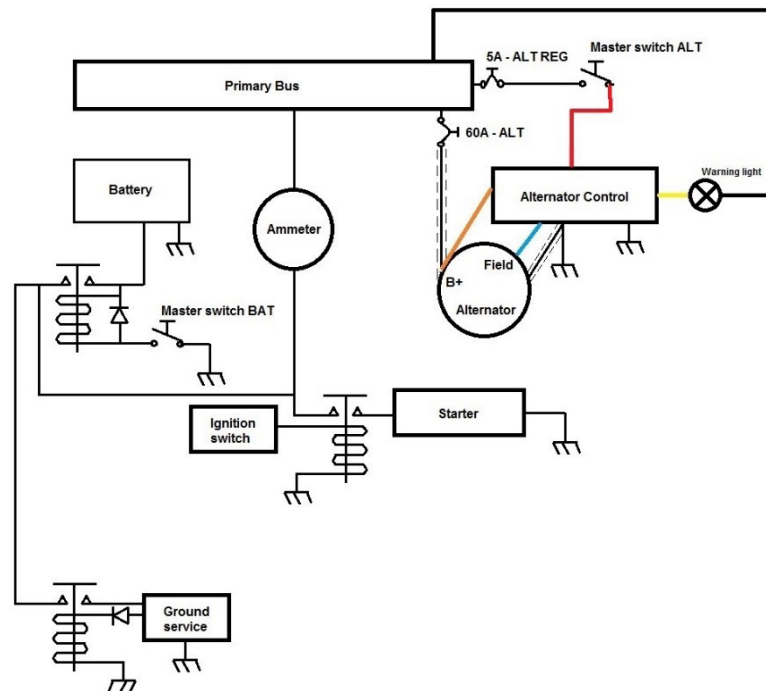
Le schéma de principe du circuit électrique est présenté ci-dessous. Il ne présente pas l'unité de protection de surtension dont le câblage, sur le F-GAMJ, n'a pu être établi avec certitude en raison des dommages et de l'absence d'information dans la documentation de l'atelier de maintenance.

Schéma de principe du circuit électrique du F-GAMJ

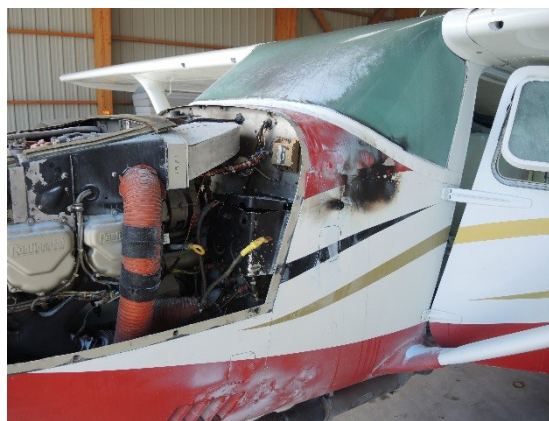
Les dommages sont localisés sous le pare-brise, sous la forme d'une zone opaque sur le côté gauche. De la suie est présente au droit des entrées d'air de part et d'autre de la cabine. La cellule est noire du côté gauche de la cellule, au droit des instruments situés les plus à gauche du tableau de bord et juste derrière l'entrée d'air latérale.

Côté gauche de l'avion

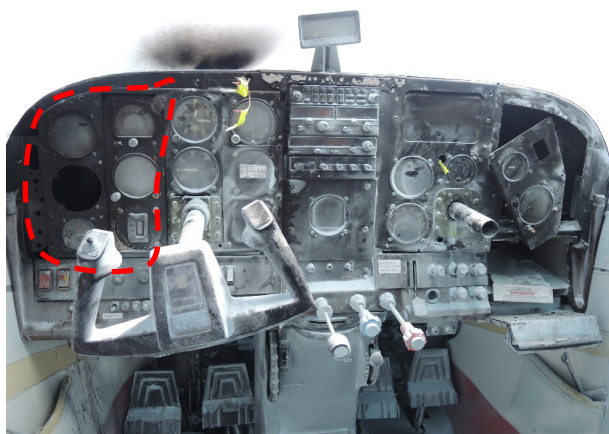
Les instruments et commandes sont en place à l'exception de l'indicateur de virage qui se trouve derrière le tableau de bord, désolidarisé de ce dernier. De la suie noire est présente entre la cloison pare-feu et le tableau de bord.

Zone endommagée entre la cloison pare-feu et le tableau de bord

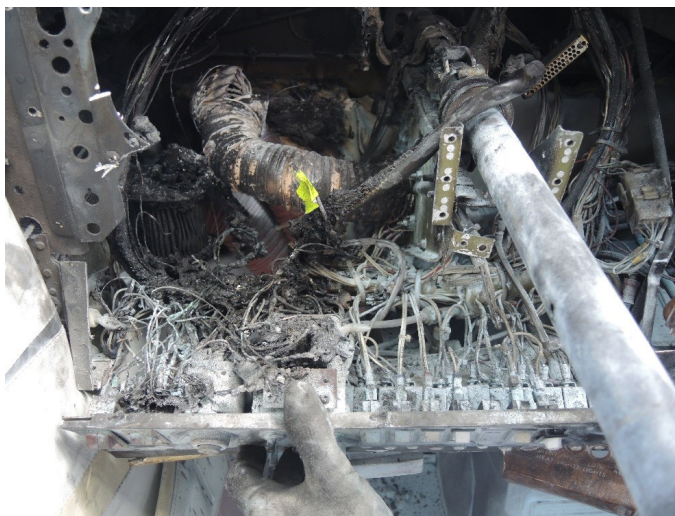
D'un point de vue électrique, un faisceau de câbles très fourni est situé juste derrière le tableau de commande. Plusieurs liaisons filaires sortent de ce faisceau, se regroupent et cheminent le long du fuselage jusqu'au passe-cloison situé le plus à gauche.

Zone située derrière le tableau de bord, côté pilote

Les examens réalisés sur la batterie, l'alternateur, les contacteurs et le disjoncteur 60 A n'ont rien révélé. Plusieurs câbles mêlés, fondus et en contact ont été identifiés derrière le tableau de commande, dans la zone endommagée. Leur endommagement est probablement une conséquence de l'élévation anormale de la température puis de la dégradation de l'isolant des câbles électriques retrouvés en court-circuit.

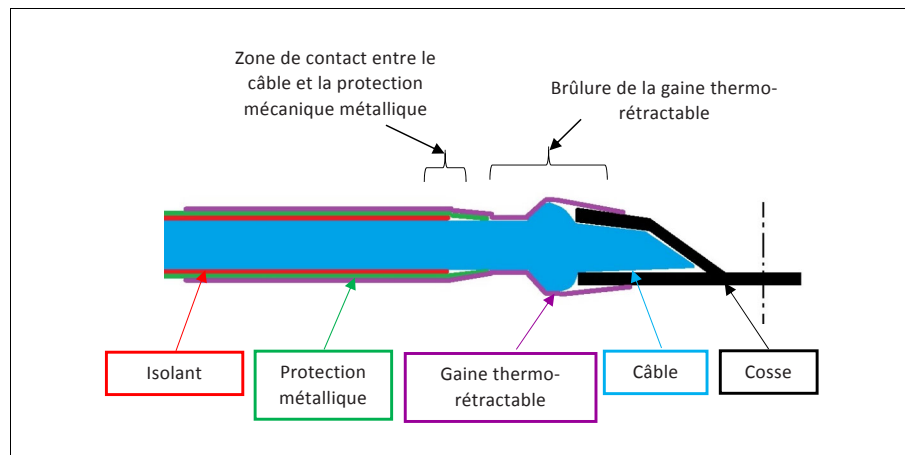
- ❑ La cosse de raccordement sur l'alternateur, le blindage métallique et la matière conductrice du câble, normalement séparés par un isolant, sont en contact permanent. La déformation du câble à l'entrée de la cosse provient probablement d'une modification ou d'une réparation dont l'origine n'a pu être déterminée par l'enquête. Cette liaison entre la cosse et le câble d'alternateur ne répond pas aux « critères de qualité » établis par Cessna.

Schéma de principe de la zone de raccordement entre la cosse et le câble

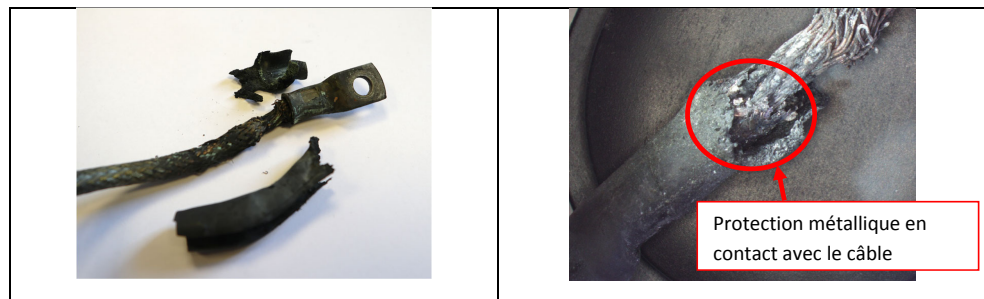
Liaison entre la cosse et le câble

En descente après le largage de parachutistes, un feu d'origine électrique s'est déclenché, probablement en raison du contact à la borne de l'alternateur entre le blindage métallique et la matière conductrice du câble reliant l'alternateur à la barre bus. Ce contact anormal résulte d'une modification ou d'une réparation dont l'origine n'a pu être déterminée. Avec un potentiel correspondant à celui de l'alternateur, le blindage a pu toucher une surface à potentiel inférieur (masse de la structure) lors de son cheminement entre la cloison pare-feu et le tableau de bord. Le câble a alors probablement chauffé ce qui a dégradé le faisceau de câbles derrière le panneau de commande.

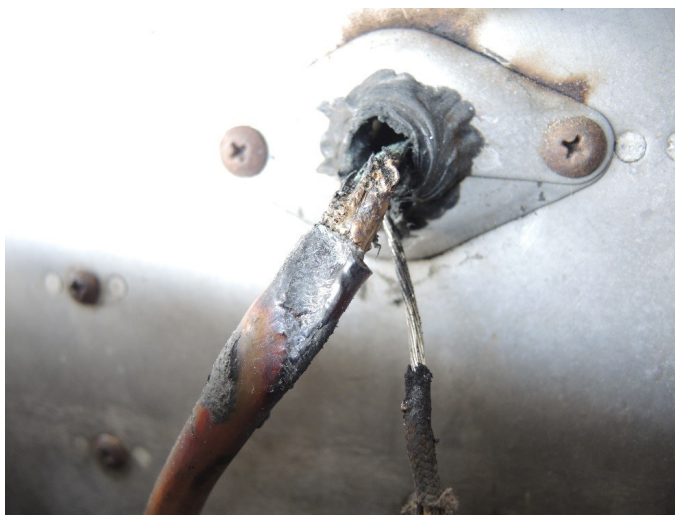
Au passage de la cloison pare-feu, le blindage métallique et l'isolant sont détruits et la matière conductrice est à nue. Le blindage présente des traces de fusion locales, signes probables d'arcs électriques.

Câble d'alternateur en amont de la cloison pare-feu

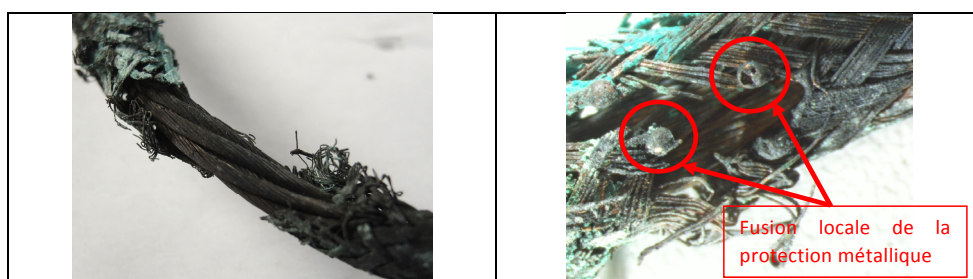
État du câble au passage de la cloison pare-feu Traces de fusion locale de la protection métallique
