**Accident** du Curtis Pitts S-2B  
immatriculé **F-GGPS**  
survenu le 8 juillet 2017  
à Coulommiers – Voisins (77)

**Panne d'essence en croisière, arrêt du moteur, atterrissage forcé en campagne, basculement sur le dos lors du roulement à l'atterrissage**

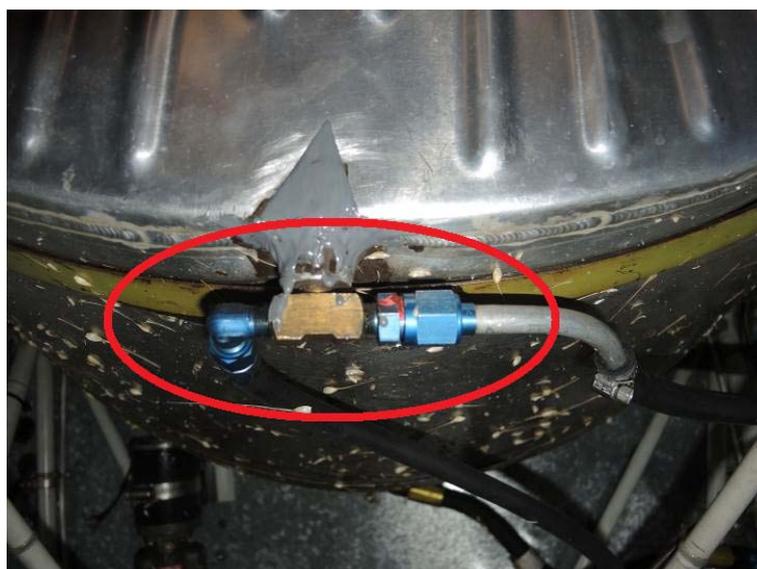
Une fuite de carburant a été constatée au niveau d'une réparation sur le raccord arrière inférieur en « T » du réservoir principal (*figure 1*).

Figure 1 : raccord en « T » situé en bas du réservoir principal

Lors de l'examen, une fois l'avion remis sur les roues, le débit de la fuite était d'environ 1,5 l/h. Une fois le réservoir à nouveau rempli, la fuite a été mesurée à environ 8 l/h huit jours plus tard.

- d'un produit durci gris au droit du raccord correspondant, d'après le propriétaire de l'avion, à une résine bi-composant ayant été utilisée pour une réparation ;
- de résidus de fluide (qui ont fait l'objet d'un examen complémentaire, détaillé plus bas) sur les cerclages de fixation inférieurs du réservoir principal et sur le dessous de l'avion.

Le pilote indique qu'il avait constaté, au cours de l'été 2016 (soit environ un an avant l'accident), une fuite du réservoir principal et qu'il avait réparée en appliquant une résine bi-composant (comme présenté en figure 1).

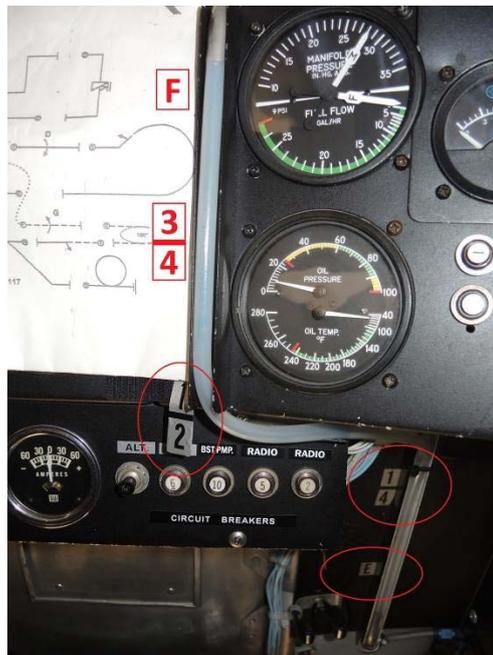
Des étiquettes sont positionnées le long de la jauge afin de faciliter la lecture du niveau de carburant restant dans le réservoir. Ces étiquettes sont indiquées en rouge sur la figure 2, les étiquettes « F » et « ¾ » étant masquées par l'affiche au centre du tableau de bord.

Figure 2 : jauge carburant du F-GGPS<sup>(5)</sup>

Le pilote n'a pas senti d'odeur d'essence dans le poste de pilotage. Lors des essais moteur au point d'arrêt de la piste 27, il a regardé l'indicateur de débit de carburant, ainsi que le niveau de carburant indiqué par la jauge. Le niveau de carburant se situait en-dessous du coude formé par la jauge en bas du tableau de bord. Le pilote précise qu'il n'est pas pratique de regarder sous le tableau de bord car la visibilité est mauvaise et le harnais l'empêche de se baisser.

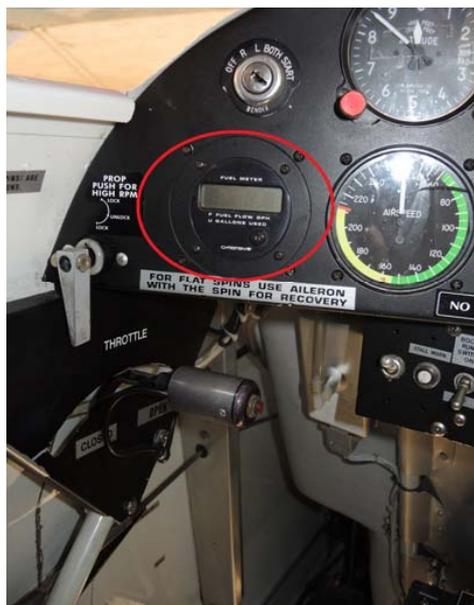
Figure 3 : indicateur de débit de carburant du F-GGPS

L'indicateur de débit de carburant prélevé sur l'épave a été remis sous tension et indiquait une consommation de 12,1 gal US, soit 46 l. Cela implique qu'environ 12 l ont été consommés durant le vol de l'accident, ce qui est cohérent avec la consommation moyenne de 1 l/min annoncée par le pilote.

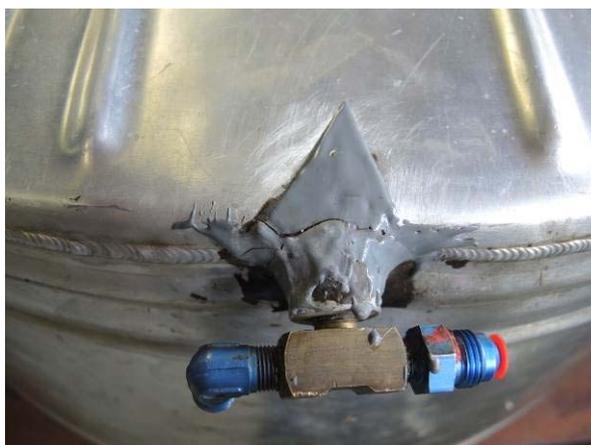
La résine positionnée antérieurement par le propriétaire de l'avion sur le raccord arrière inférieur en « T » du réservoir principal est craquelée sur la face arrière du réservoir (*figure 4*), ce qui permet la fuite de carburant. Sous la résine, une fissure importante est constatée sur le réservoir (*figure 5*).

Figure 4 : face arrière inférieure du réservoir

L'étude des périodes d'inutilisation de l'avion montre qu'une nouvelle fuite est probablement apparue à partir du mois d'avril 2017, en raison du craquèlement de la résine bi-composant.

Une circulaire d'information<sup>(9)</sup> de la FAA au sujet des techniques, méthodes et pratiques acceptables pour l'inspection et la réparation des aéronefs civils indique, en section 8-32, que « *les réservoirs d'essence constitués d'aluminium pur, 3003, 5052 ou d'alliages similaires, peuvent être réparés par soudage* ». Cette circulaire ne mentionne pas la solution consistant à colmater la fuite par une résine.

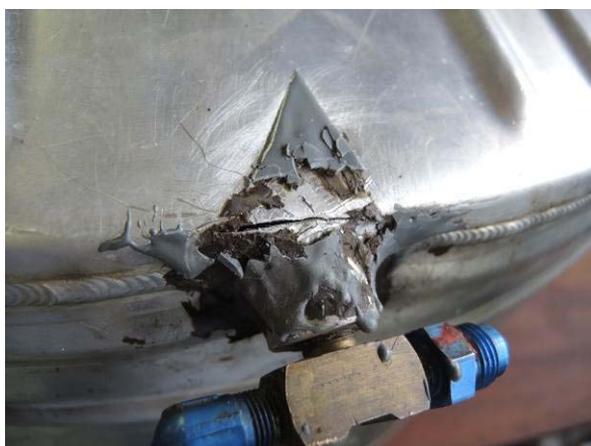
Figure 5 : fissure du réservoir visible après élimination de la résine de réparation

La réalisation d'une réparation provisoire sur le réservoir du F-GGPS et considérée comme définitive a eu pour conséquence la réapparition d'une légère fuite de carburant dans les mois précédant l'accident.

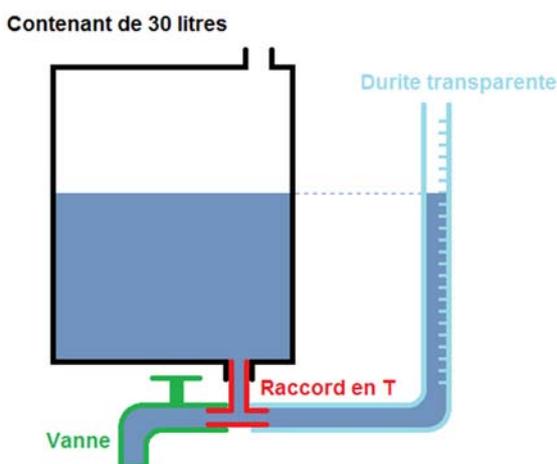
Figure 6 : schéma de l'installation de test avec la vanne fermée

Le contenant de 30 litres symbolise le réservoir, la durite correspond à la jauge et la vanne permet de simuler une fuite située sur la partie inférieure du réservoir.

- la jauge reste fiable pour des fuites de très faible débit ;
- l'erreur d'affichage du niveau du contenant dans la jauge est proportionnelle au débit de la fuite.

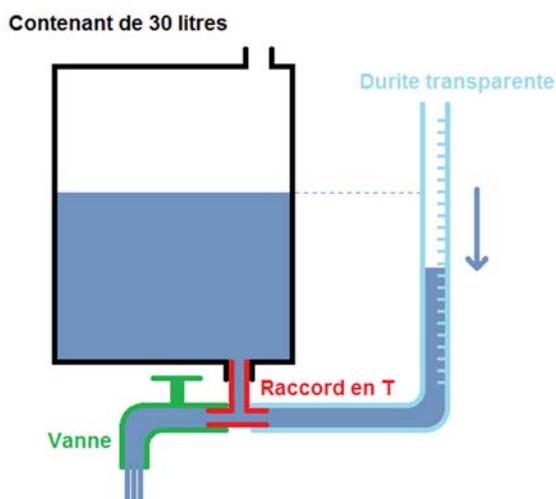
Figure 7 : schéma de l'installation de test avec la vanne ouverte
