Accident du PS-28 Cruiser immatriculé HB-WXA survenu le 5 juillet 2017 à Colombier (Suisse)⁽¹⁾

Heure	À 14 h 13 ⁽²⁾
Exploitant	GVM Lausanne
Nature du vol	Instruction
Personnes à bord	Un élève-pilote et un instructeur
Conséquences et dommages	Elève-pilote et instructeur décédés, avion détruit

Panne moteur en montée initiale, décrochage et vrille, collision avec le sol, en instruction

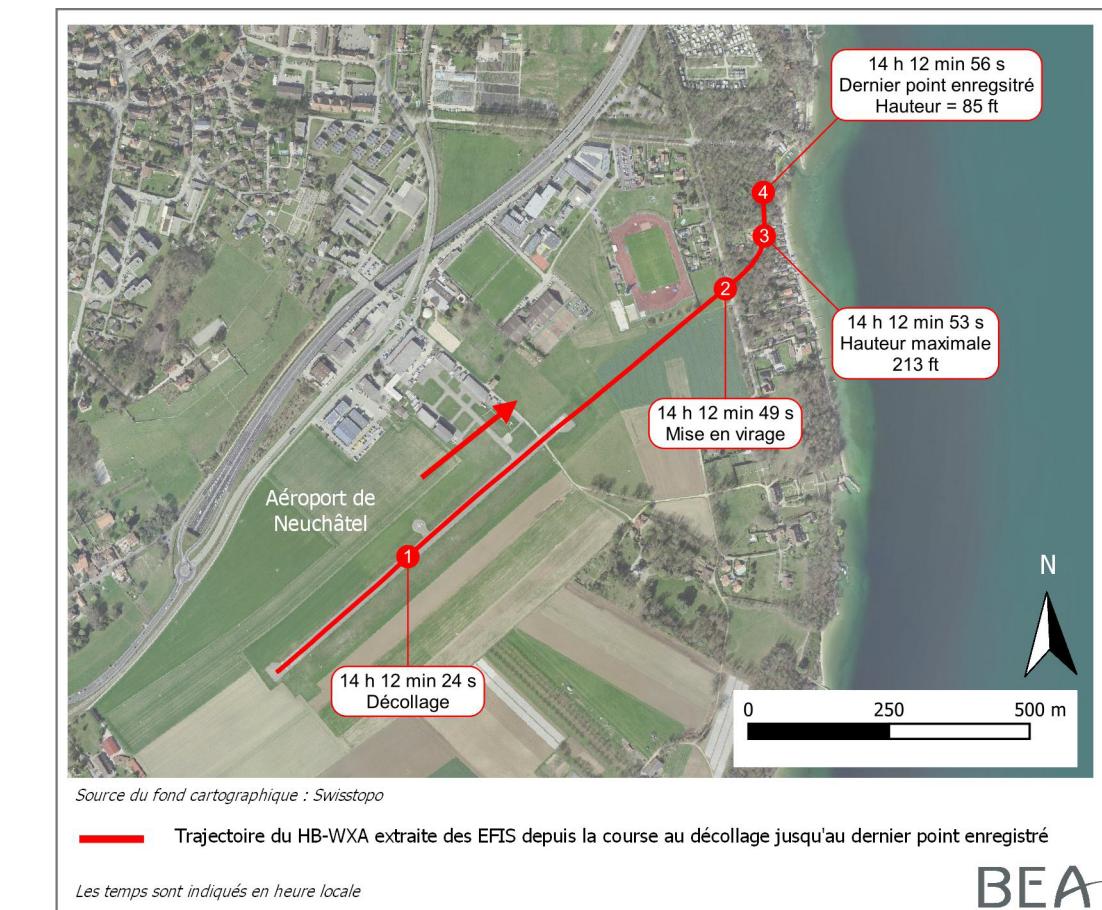
Figure 1 : Trajectoire du vol de l'accident

À 14 h 12, ils décollent de la piste 05 pour le vol de retour. Pendant la montée initiale, l'avion vire à gauche puis le virage s'accentue. L'avion effectue une vrille nez vers le bas et s'écrase dans une petite forêt en bordure du lac de Neuchâtel, à environ 600 m du seuil de piste 23 de l'aérodrome.

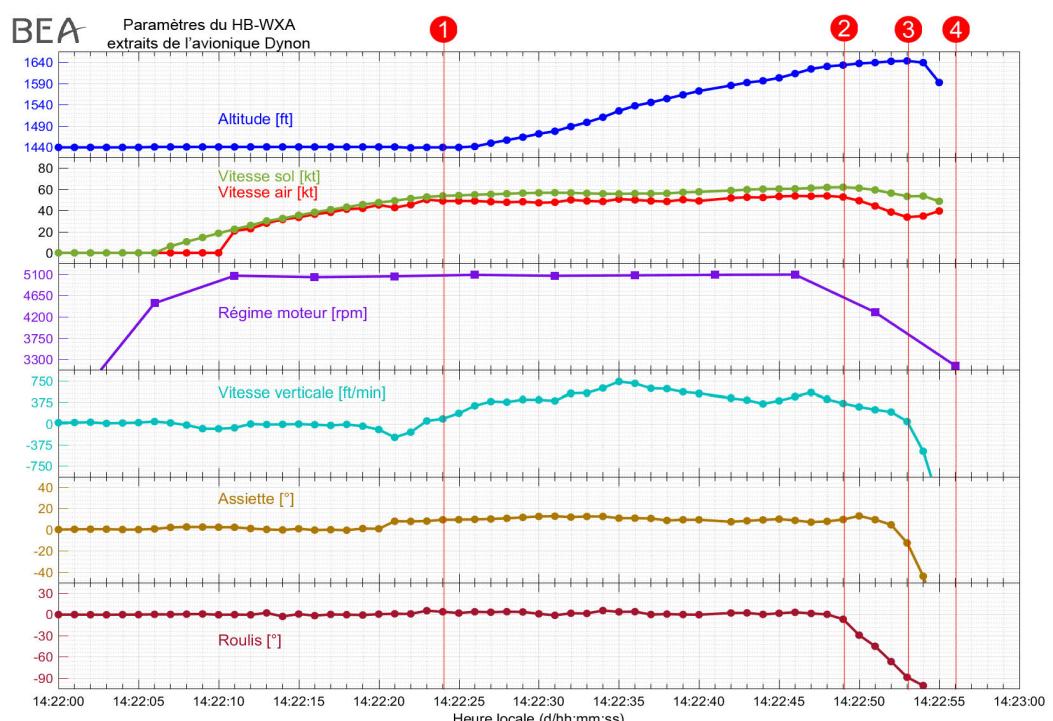
Figure 3 : Données du vol de l'accident⁽⁸⁾

L'exploitation de ces données met en évidence une perte de puissance du moteur lors de la montée initiale.

Cette perte de puissance significative intervient à faible hauteur et de façon soudaine : les tours moteur chutent de 5 100 tr/min, régime nominal utilisé pour le décollage selon le manuel de vol, à 3 150 tr/min en moins de dix secondes. En raison de l'échantillonnage du paramètre « *Régime moteur* » il n'est pas possible de dater précisément l'heure de la diminution de puissance, mais l'étude des paramètres d'altitude et de vitesse permet de situer cette panne aux alentours du point ⁽²⁾⁽⁷⁾, alors que l'altitude augmente tandis que la vitesse diminue de 61 kt à 54 kt.

Ensuite, l'avion commence un virage à gauche, tout en restant en montée (point ⁽²⁾), l'assiette étant maintenue au-dessus de 5°. L'inclinaison à gauche augmente régulièrement, tandis que l'assiette et la vitesse verticale décroissent rapidement. La vitesse air atteint un minimum de 34 kt (point ⁽³⁾) puis l'altitude commence à diminuer rapidement. L'avion effectue une vrille nez vers le bas avant d'entrer en collision avec le sol. Cette vrille est confirmée par la vidéo enregistrée par la caméra de surveillance de l'aérodrome.

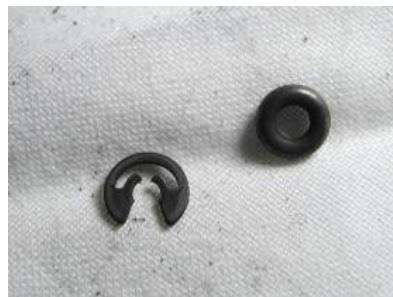
Figure 5 : Anneau élastique et joint récupérés dans le cylindre du carburateur droit

L'anneau élastique et le joint torique ont été retrouvés dans le cylindre, entiers. Cette observation montre que l'anneau élastique a pu s'extraire de l'aiguille. Cette désolidarisation n'est possible que si la vis de fixation n'était pas vissée de façon nominale dans le cylindre.

Le joint torique (Figure 5) n'est pas déformé. Seules des marques circulaires sont identifiées sur son périmètre intérieur. Ces marques sont les conséquences du contact du joint avec les arêtes des différentes encoches de l'aiguille lors de sa désolidarisation progressive.

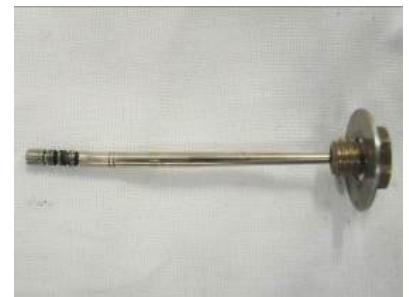
Figure 6 : Aiguille déformée et bloquée dans le gicleur du carburateur droit

Sur le carburateur droit, l'aiguille a été retrouvée désolidarisée de l'anneau élastique, coincée dans le gicleur principal. Elle est fléchie, consécutivement à un phénomène de flambage.

La déformation constatée sur l'aiguille (Figure 6) est manifestement la conséquence de sa désolidarisation du cylindre.

Dans ces conditions, ce carburateur n'était plus fonctionnel. Le moteur ne pouvait alors fonctionner que sur les deux cylindres gauches car seul le carburateur gauche était fonctionnel. Cette dissymétrie entraîne des vibrations importantes.

La dernière inspection complète des carburateurs a été faite à la visite des 1 004 heures de vols, soit un an et deux mois avant l'accident. Lors de celle-ci, l'aiguille du carburateur a été vraisemblablement mal remontée. Depuis cette inspection, huit signalements de perte puissance et/ou de vibrations ont été à l'origine d'actes de maintenance sur les carburateurs. Ces actes de maintenance « légers » n'ont pas permis de détecter le défaut de montage de l'aiguille.

L'aiguille du carburateur droit s'est probablement désolidarisée en vol, rendant le carburateur non fonctionnel. Le moteur ne pouvait alors fonctionner de manière optimale car seul le carburateur gauche restait fonctionnel, entraînant une perte de puissance importante.

Si une inspection complète des carburateurs avait été effectuée 400 heures après la dernière inspection complète, soit à 1400 heures de fonctionnement, le problème aurait été probablement détecté. Lors de l'accident, l'avion totalisait 1493 heures de vols. Si les préconisations du constructeur avaient été suivies, l'inspection complètes des carburateurs toutes les 200 heures aurait certainement permis de détecter ce problème beaucoup plus tôt.

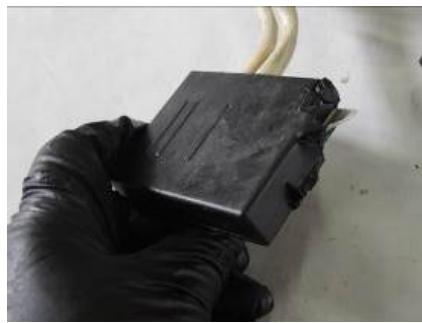
Figure 9 : Endommagement du module électronique B

- Le module électronique B est endommagé, de manière consécutive à l'accident (figure 9).

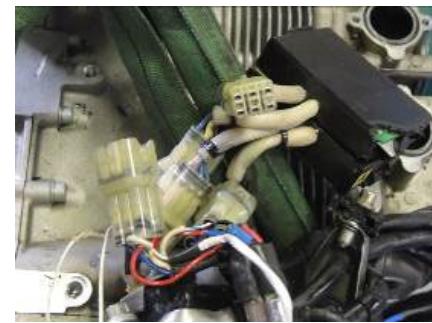
Figure 10 : Connecteur du module électronique A constaté débranché

Un connecteur associé au module électronique A est débranché (figure 10). Les ergots de verrouillage sont intacts.

Sur le dispositif d'allumage, la connexion partielle (ergot non verrouillé) d'un des deux modules électroniques constatée débranchée ne présente aucun endommagement. L'exploitation des données de vol montre par ailleurs que le module électronique était bien connecté lors des essais moteurs effectués avant le décollage. Selon les différents témoignages recueillis, le module n'a pas été déconnecté lors de l'intervention des secours ou lors de l'enlèvement de l'épave. En conséquence, la connexion n'était pas verrouillée avant le décollage. Le verrouillage de l'ergot n'a probablement pas été effectué correctement lors d'une visite de maintenance. La déconnexion a pu avoir lieu lors de l'impact avec le sol ou en vol suite à de fortes vibrations. Celles-ci ont pu être engendrées lors de la défaillance du carburateur droit.

Si cette déconnexion intervient en vol, elle rend inopérant le module électronique concerné. Le fonctionnement d'un seul module électronique entraîne l'allumage d'une seule bougie par cylindre, au lieu de deux normalement. Ce dysfonctionnement entraîne une diminution de la puissance moteur. La fonctionnalité du second module n'a pas pu être vérifiée au vu de son état d'endommagement.

La déconnexion d'un des modules électroniques du circuit d'allumage a pu survenir en vol et ainsi contribuer à la diminution de puissance du moteur.
