Accident du Cameron C80⁽¹⁾ immatriculé G-CGPV survenu le 22 juillet 2017 à Magny (57)

Heure	À 21 h 32 ⁽²⁾
Exploitant	Privé
Nature du vol	Aviation générale, manifestation aérienne
Personnes à bord	Pilote et passager
Conséquences et dommages	Ballon fortement endommagé

Atterrissage d'urgence, par conditions orageuses, collision avec des arbres, lors d'une manifestation aérienne

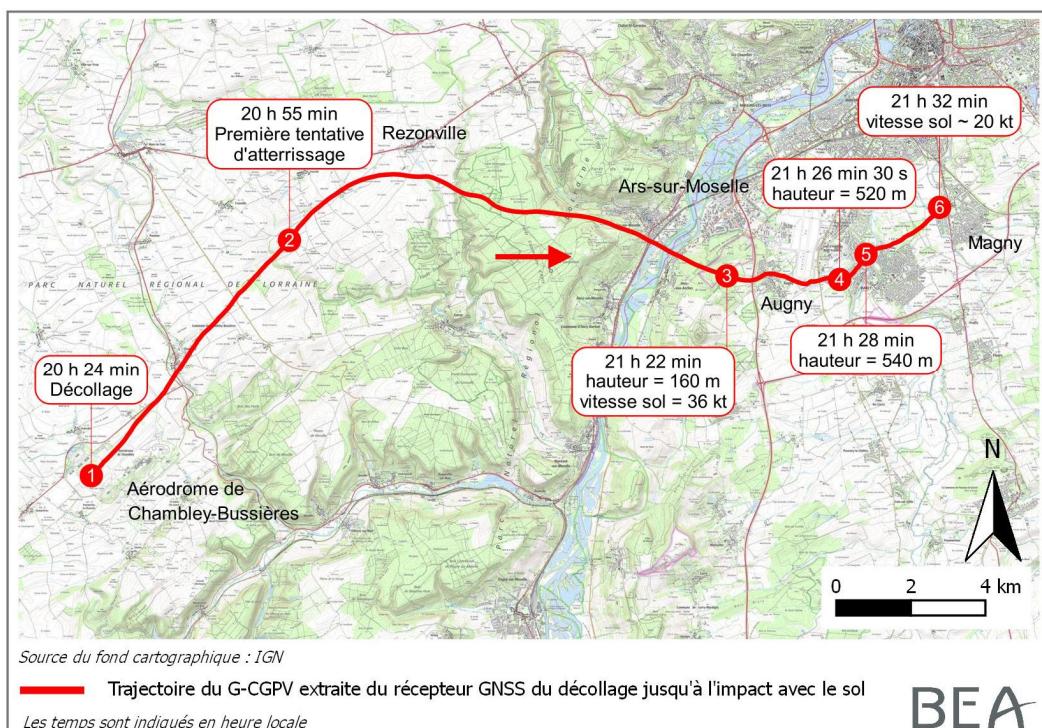
Figure 1 : trajectoire du G-CGPV

Dans le cadre d'un « *envol de masse* » le soir de la manifestation aérienne Mondial Air Ballon, le pilote, accompagné d'un passager, décolle depuis l'aérodrome de Chambley-Bussières (54) vers 20 h 25^①. L'approche pour l'atterrissement débute à 20 h 55^②. Le pilote l'interrompt en raison de la présence d'autres ballons au sol et d'un changement de direction du vent.

Le vent change de direction et entraîne la montgolfière en direction d'Ars-sur-Moselle (57). La montgolfière survole une forêt et atteint la ville vers 21 h 20. Puis le ballon prend la direction d'Augny (57) et du plateau de Frescaty où le pilote pense pouvoir atterrir. À 21 h 22^③, le pilote commande une descente et parvient à une hauteur d'environ 160 m ; la vitesse sol est d'environ 35 kt.

À 21 h 28^⑤, la montgolfière vole en direction de Magny à une hauteur de 540 m et commence à descendre. L'étude de la trajectoire montre que trois minutes plus tard, la montgolfière a perdu 500 m de hauteur.

La montgolfière entre en collision avec des arbres à 21 h 32^⑥ avec une vitesse sol d'environ 20 kt ; l'enveloppe se déchire progressivement et amortit la descente de la nacelle jusqu'au sol. Le pilote et le passager évacuent, indemnes.

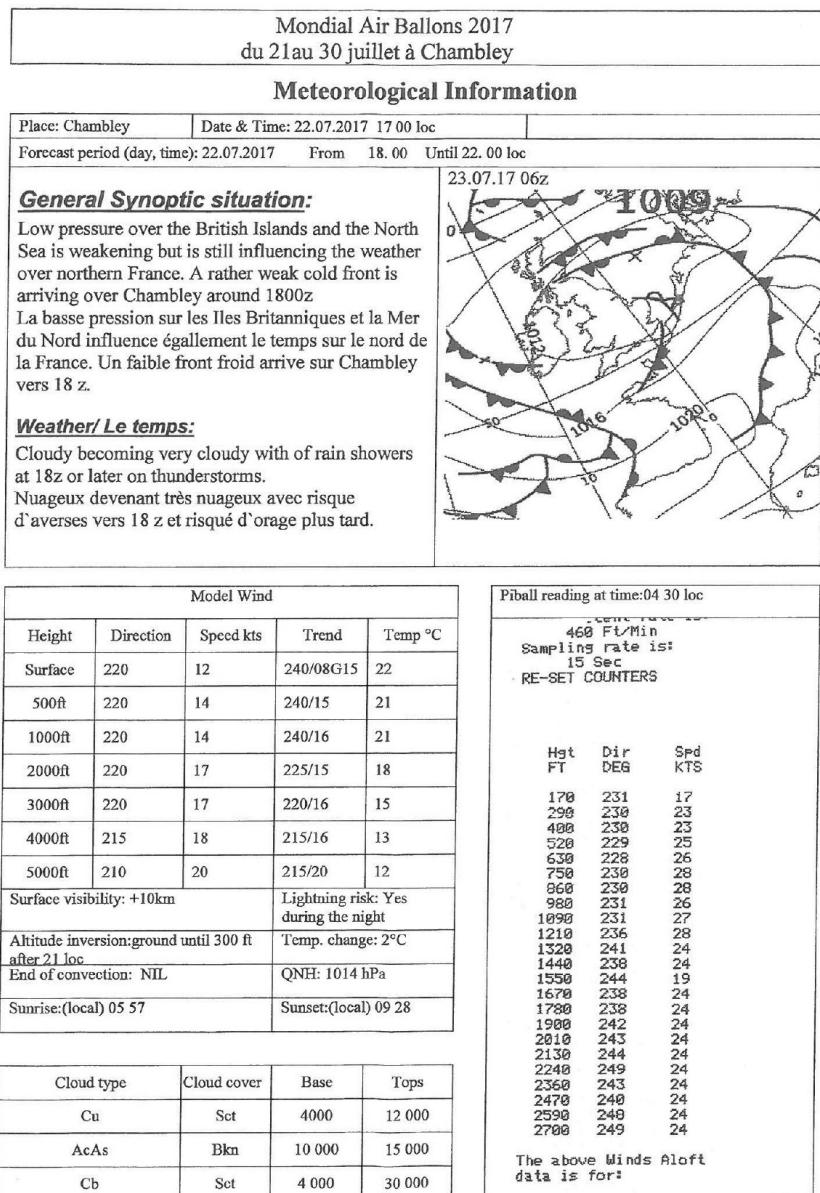
Figure 2 : fiche d'informations météorologiques

La carte en haut à droite représente la position prévue des fronts, pour le lendemain matin à 06 h 00. Le sondage figurant en bas à droite a été réalisé à 16 h 30 afin de connaître le profil de vent. Le tableau central à gauche prévoit un vent du 220° pour environ 14 kt en dessous de 1 000 ft sol et des risques d'éclairs durant la nuit. Le bulletin indiquait des risques d'averses à partir de 20 h 00. Enfin ce document indique que le couché de soleil avait lieu à 21 h 28.

Après l'accident, l'organisation de la manifestation aérienne a modifié certaines procédures concernant le déroulement des vols. Désormais, la durée des vols est limitée en fonction des conditions météorologiques prévalant sur le site d'envol. La durée maximale du vol est précisée aux équipages lors du briefing pré-vol et rappelée par radio.

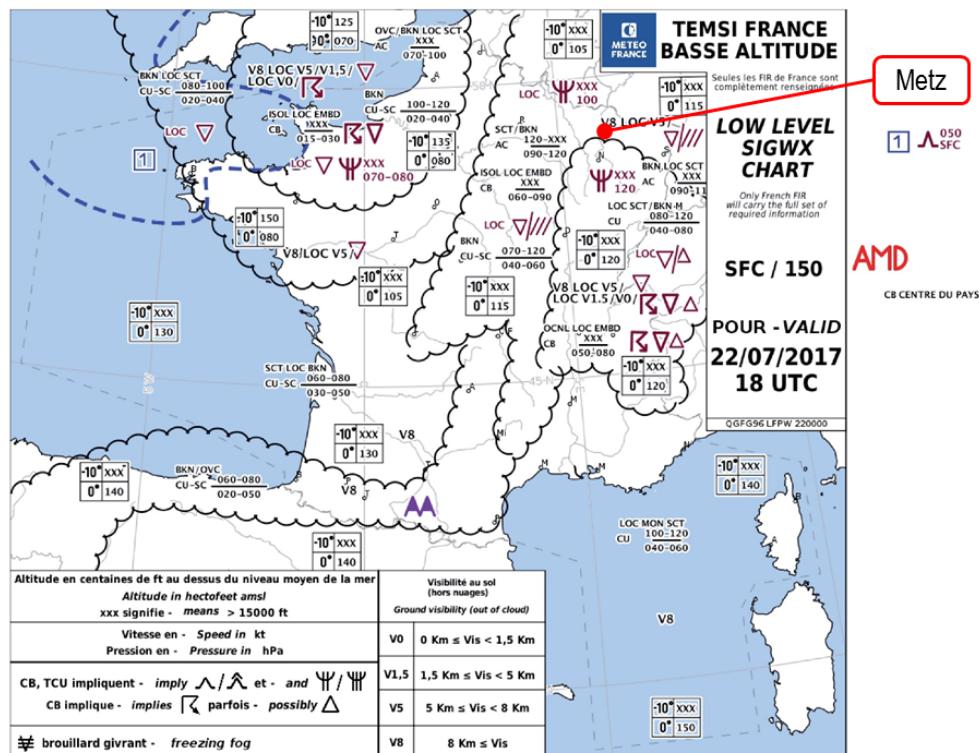
Figure 3 : carte TEMSI amendée

La carte valable pour 20 h 00 (disponible à 18 h 00) mentionne dans les environs de Metz localement des averses de pluie, la présence de cumulus bourgeonnant (TCU). Elle indique également en limite de la zone de vol, un risque d'orages, d'averse de grêle et d'une visibilité inférieure à 1,5 km.

Cette carte a été amendée vers 19 h 00, pour ajouter dans la zone de vol des cumulonimbus isolés noyés dans la masse.
