Accident du Piper PA28 immatriculé **F-GHBA** survenu le 31 juillet 2017 à la Plaine de Saint Nicolas (73)⁽¹⁾

Heure	Vers 13 h 15 ⁽²⁾
Exploitant	Avnir Aviation
Nature du vol	Aviation générale, voyage
Personnes à bord	Deux pilotes et deux passagers
Conséquences et dommages	Un pilote grièvement blessé, un pilote et deux passagers blessés, avion détruit

Décrochage lors d'une tentative de demi-tour dans une vallée en région montagneuse, collision avec les arbres, incendie lors de l'impact avec le sol

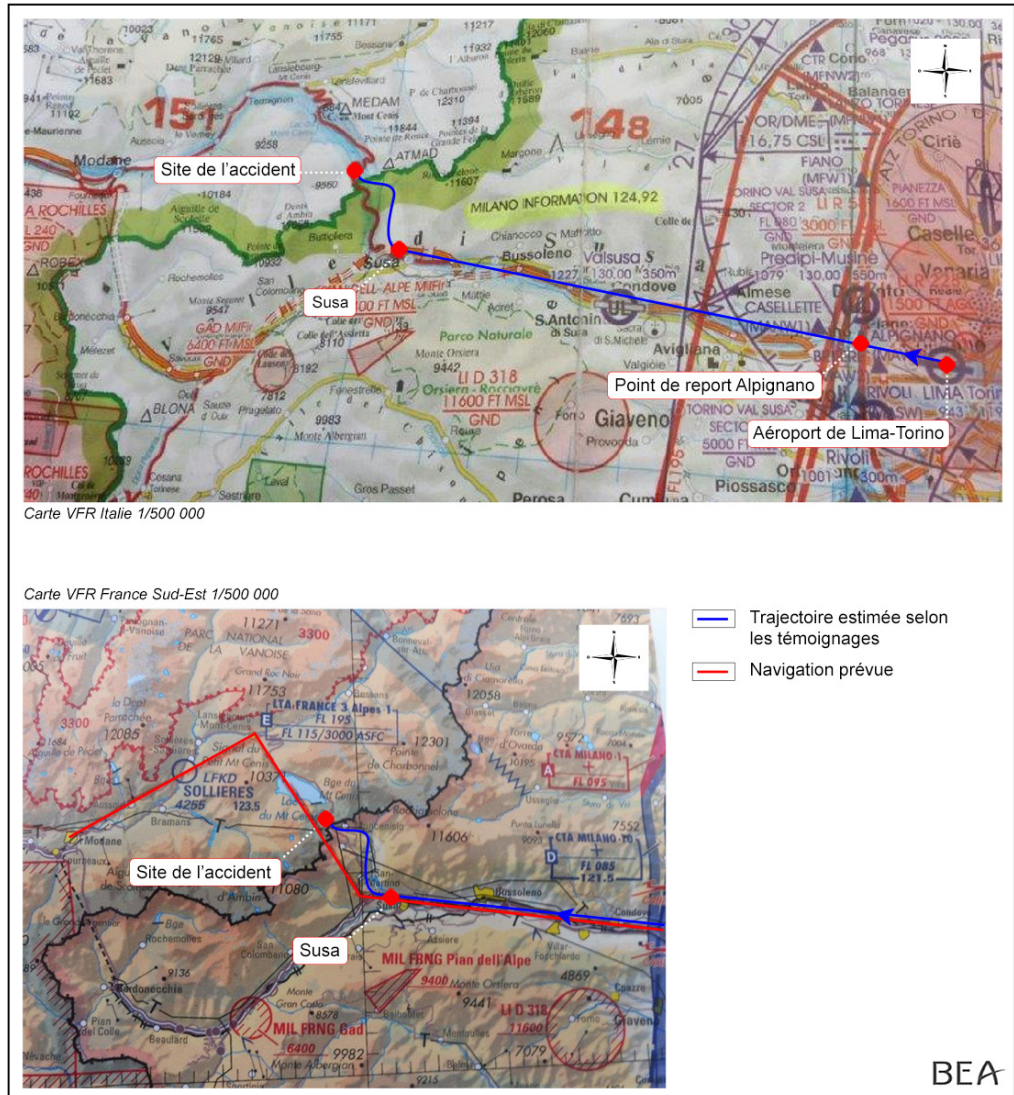
Figure 1 : cartes de navigation utilisées pendant le vol

Note : Le tracé en rouge correspond au trait de navigation présent sur la carte VFR France.

Les cartes VFR utilisées n'offrent pas un niveau de détail suffisant dans le secteur du massif du Mont Cenis pour cheminer dans les vallées sous les lignes de crêtes. Les altitudes du barrage et du col du Mont Cenis n'y sont pas indiquées, seuls les sommets environnants sont cotés. Le pilote n'a donc aucun moyen de connaître la topographie de la vallée, d'identifier les obstacles et de déterminer les altitudes minimales de survol en fonction de sa position.

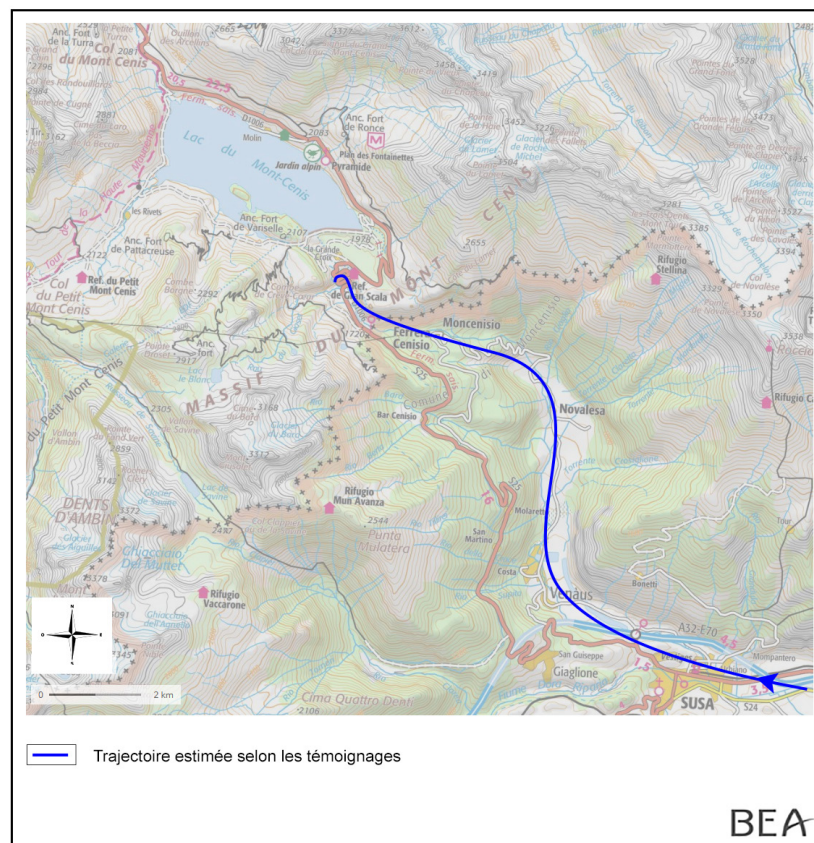
Figure 2 : vue générale de la région du massif du Mont Cenis

À partir de la ville de Susa, en suivant le cheminement dans la vallée, le barrage se situe à environ 6 NM. L'altitude du sommet du barrage est d'environ 6 450 ft.

La plaine Saint Nicolas est à une altitude moyenne de 5 600 ft et le plateau de Grande Croix, situé en contre-bas du barrage, est à environ 6 200 ft.

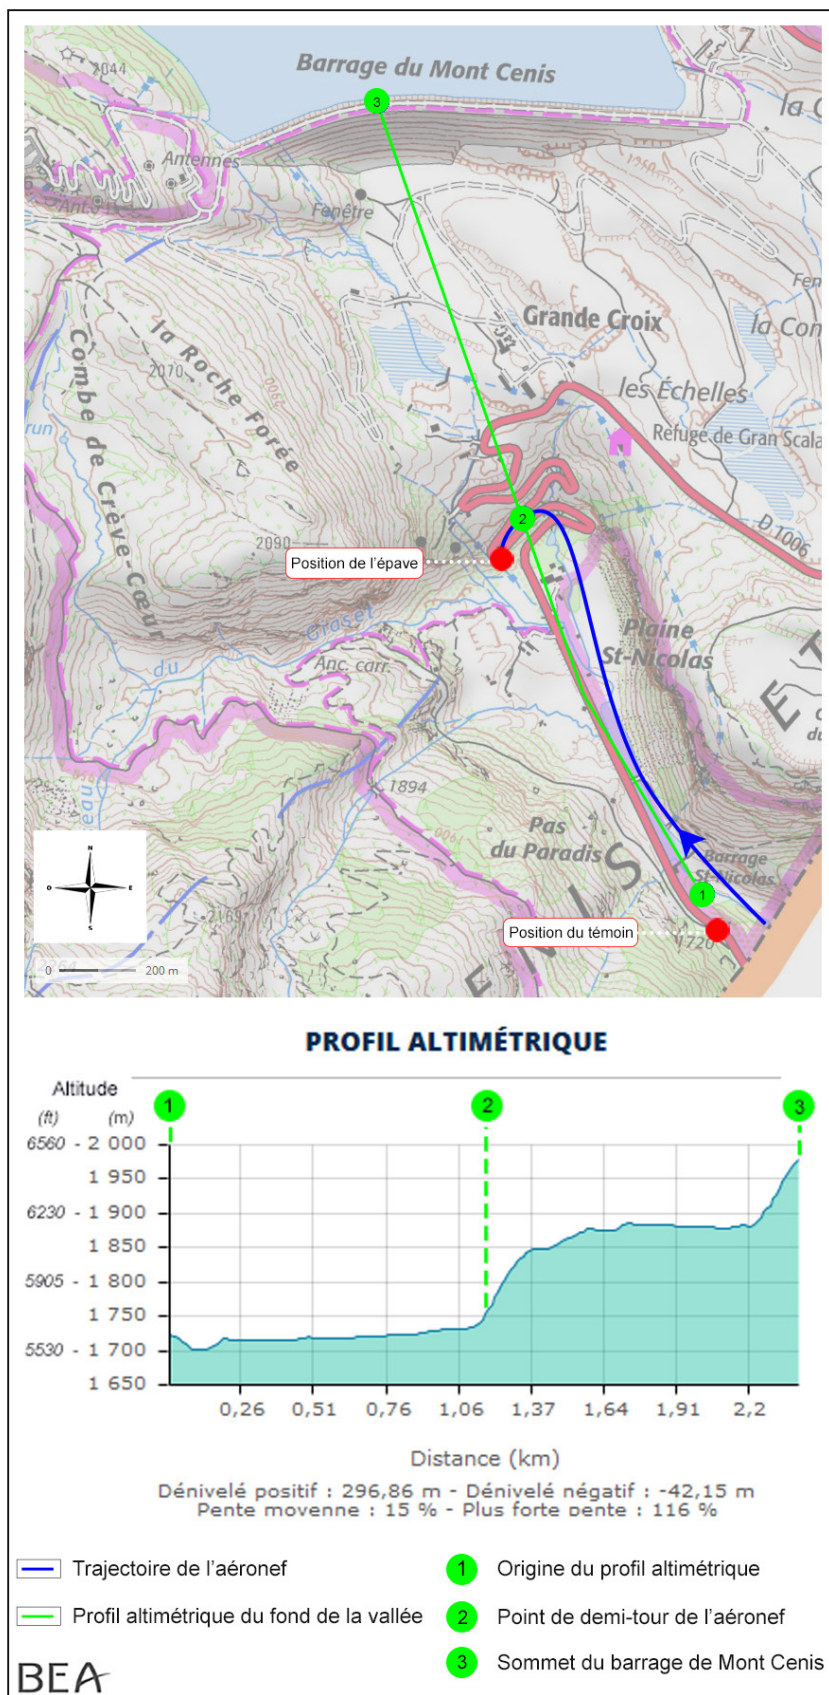
Figure 3 : topographie de la vallée et trajectoire finale

Lorsqu'ils sont arrivés en vue du barrage, son franchissement n'était plus possible au vu de l'altitude de vol et des performances de montée. À l'approche du barrage, le demi-tour a semblé la seule option.

Les règles de l'art du vol montagne veulent qu'un pilote ne s'engage dans une vallée montante que s'il est sûr de pouvoir réaliser un demi-tour en sécurité. Étant donnée l'étroitesse de la vallée, le demi-tour était impossible. Le demi-tour à l'entrée de la vallée n'a pas été considéré comme une option car le franchissement des obstacles (dont la hauteur n'était pas connue) n'a pas été évoqué. Les performances de montée n'ont pas été recalculées pour être confrontées à la nouvelle trajectoire.

La détermination d'altitudes de sécurité (ou d'altitudes minimales à atteindre au passage de certains points de report) le long de l'itinéraire choisi, particulièrement pour le franchissement des Alpes, aurait probablement aidé le pilote dans sa prise de décision, au regard des performances de l'avion dans les conditions du jour.
