Accident d'un ULM multiaxe Pipistrel Virus 912 SW 100
identifié **17-YO**
survenu le 7 août 2017
sur la plate-forme ULM de Saint-Estèphe (33)

**Perte de contrôle lors d'un passage à faible hauteur,
collision avec la piste, incendie**

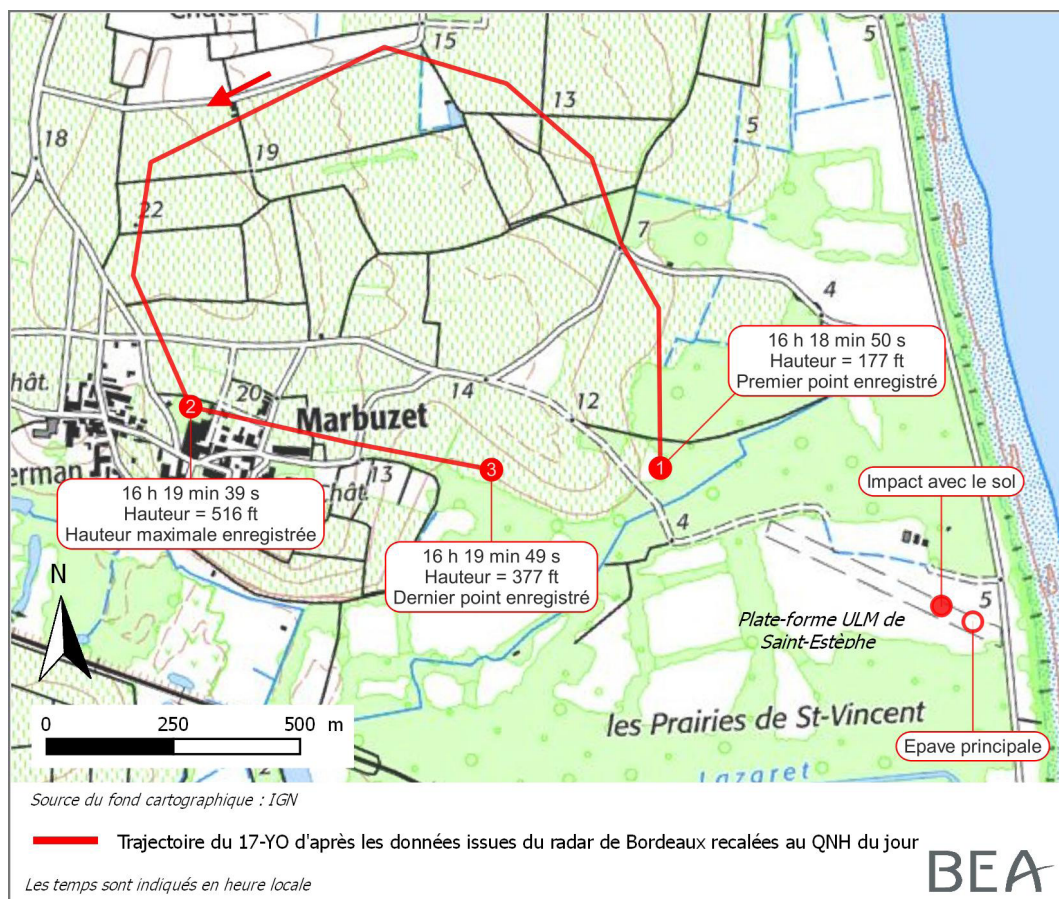
Au cours de la montée initiale, le pilote effectue un demi-tour et revient vers la plate-forme. Il réalise un passage en palier au-dessus de la piste 12 à faible hauteur et à forte vitesse. Le pilote perd le contrôle de son ULM qui part brutalement en descente, entre en collision avec la piste puis prend feu.

Figure 1 : trajectoire du 17-YO issue des données radar

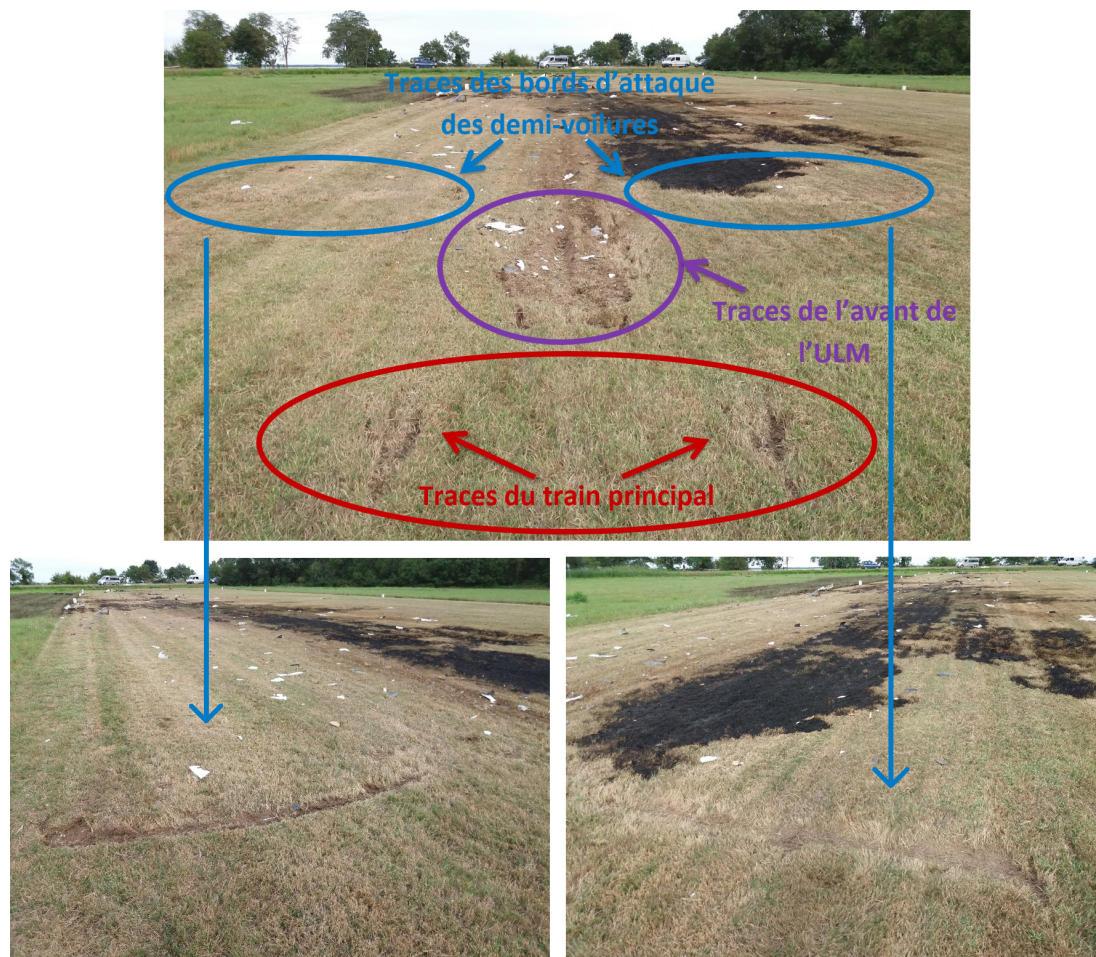
L'examen du site de l'accident et de l'épave a permis de déterminer que l'ULM est entré en collision avec le sol avec une assiette à piquer comprise entre 30° et 45°. L'ampleur des dommages et la répartition des débris, dispersés sur une longueur de 130 mètres, indiquent une forte énergie à l'impact, et en particulier une vitesse horizontale importante. Les réservoirs contenaient une quantité importante de carburant.

En aval de la trace de contact du nez de l'ULM avec le sol, il a été relevé une trace correspondant au contact du bord d'attaque des demi-voilures (voir figure 2). La courbure de la trace de la demi-voilure gauche correspond à une flexion positive, tandis que celle de la trace de la demi-voilure droite correspond à une flexion négative. Ces traces sont compatibles avec la survenue d'un phénomène de *flutter*⁽⁴⁾ juste avant l'impact avec le sol. Il n'a cependant pas été possible de confirmer cette hypothèse par les observations effectuées sur les voilures.

Figure 2 : zone de l'impact et détail sur les traces des demi-voilures
