**Accident** du Cessna 172F  
immatriculé **N5364R**  
survenu le 28 septembre 2017  
au large de la Guadeloupe (971)<sup>(1)</sup>

**Diminution de la puissance du moteur en croisière,  
amerrissage**

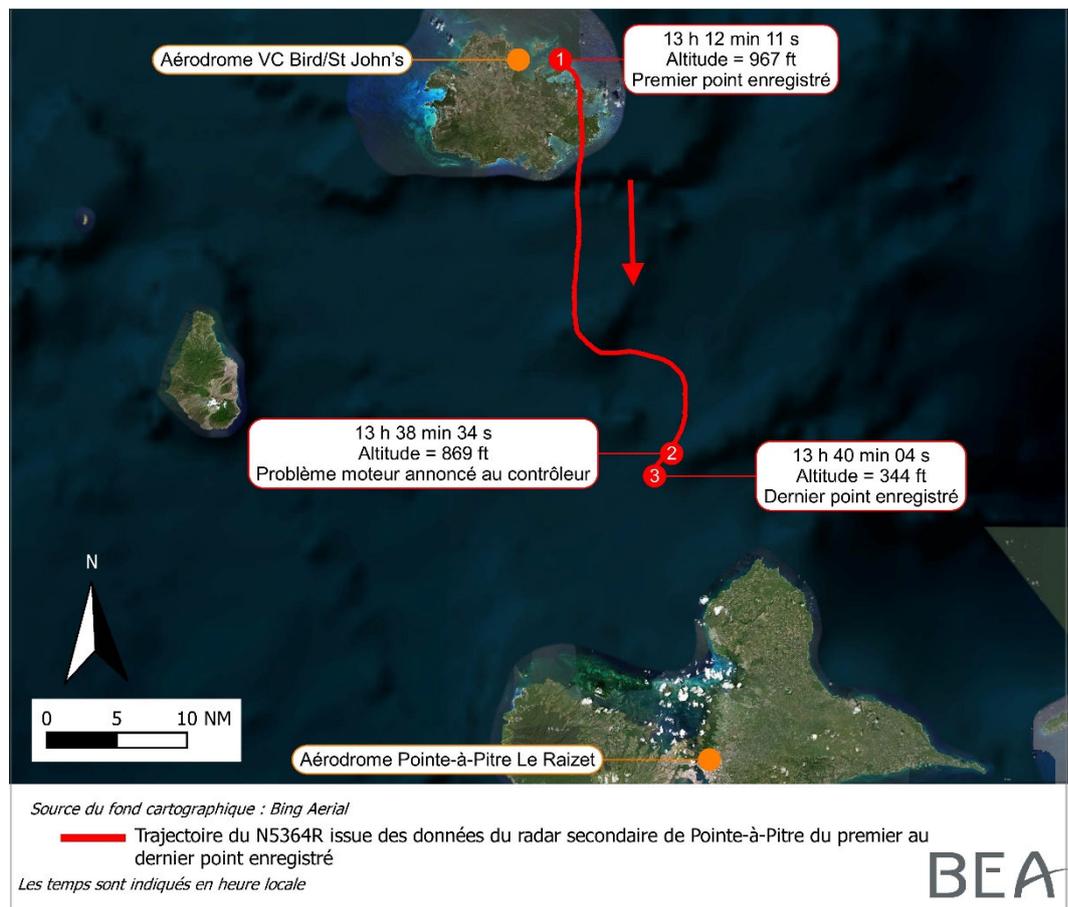
Figure 1 : trajectoire

Alors qu'il survole le canal d'Antigua à une altitude de 1 500 ft, il constate une diminution de la puissance du moteur. Il effectue les actions de la procédure mais le moteur ne fournit toujours pas de puissance.

À 13 h 38 min 32, alors que l'avion est à une altitude de 869 ft, il annonce une situation de détresse au contrôleur d'approche du Raizet, en précisant qu'il rencontre une diminution de la puissance du moteur, et indique qu'il est en descente vers 500 ft et qu'il est contraint d'amerrir.
