Incident du Piper PA-34-220T immatriculé N101FM et de l'Airbus A320-200 immatriculé D-ABHJ

survenu le 22 octobre 2017
en approche vers AD Strasbourg (67)

Rapprochement en vol entre deux IFR, déclenchement d'une alarme RA TCAS

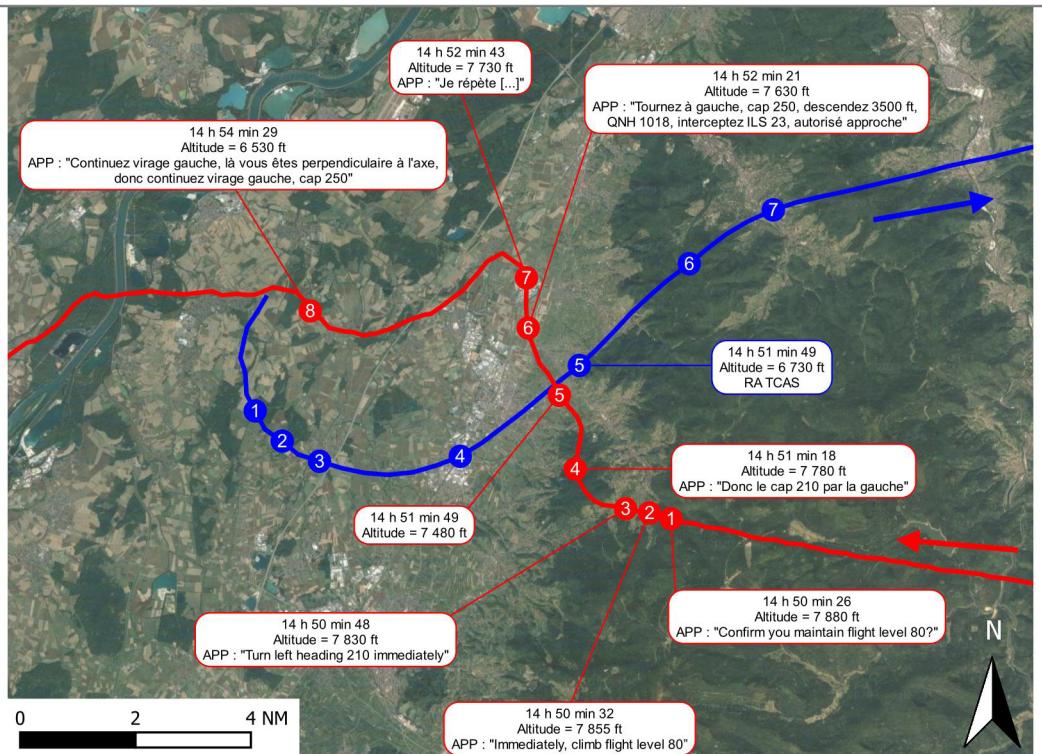
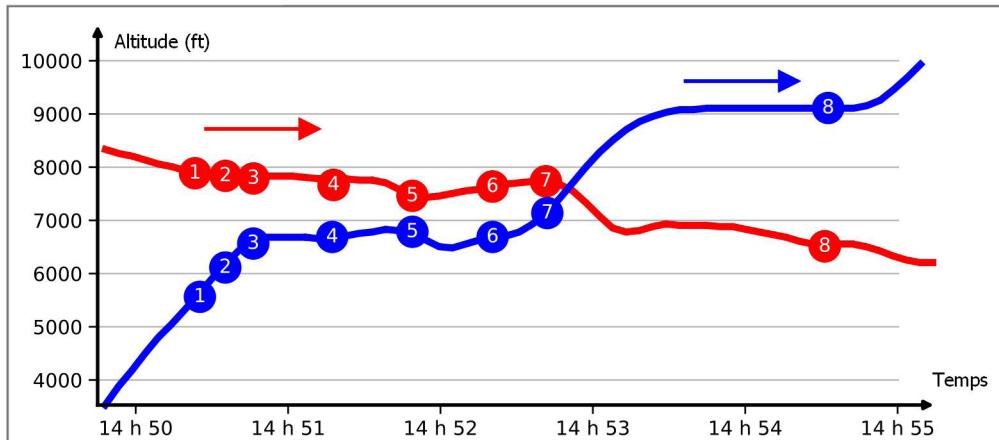
À 14 h 51 min 51, l'équipage de l'A320 annonce un avis de résolution (RA) TCAS⁽³⁾ et commence à descendre. L'espacement minimal entre les deux avions est atteint avec une séparation verticale d'environ 750 ft. Le PA-34 atteint son point le plus bas, au FL74, et amorce une remontée. Quelques secondes plus tard, l'équipage de l'A320 annonce que le conflit est passé, qu'il reprend son cap et rejoint le FL70.

Extrait de la trajectoire du N101FM issue des données du radar secondaire de Grand-Ballon, recalée au QNH du jour

Extrait de la trajectoire du D-ABHJ issue des données du radar secondaire de Grand-Ballon, recalée au QNH du jour
