**Accident** du paramoteur – voile Tusker,  
chariot Funflyer biplace  
identifié **52GJ**  
survenu le 28 janvier 2018  
à Dompierre-sur-Charente (17)

## Collision avec la surface de l'eau

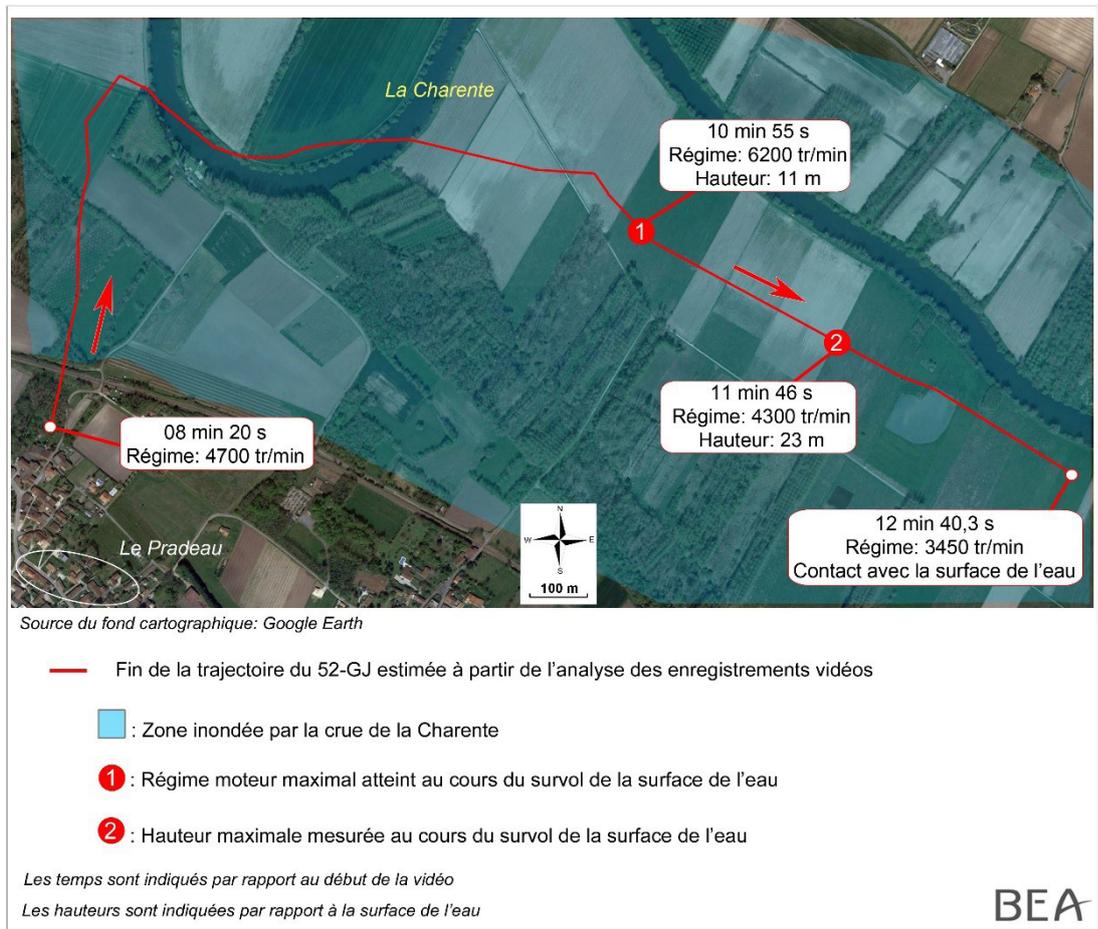
Figure 1 : Trajectoire du paramoteur

Le pilote décolle d'un champ situé au Sud du lieu-dit Le Pradeau (17). Il effectue plusieurs évolutions à basse hauteur, puis se dirige vers la rivière Charente. Il survole alors pendant environ quatre minutes des champs inondés par les eaux de la Charente en crue. Deux minutes avant la fin du vol, le pilote descend une première fois au-dessus de l'eau jusqu'à une hauteur de 6 m environ puis il remonte et atteint une hauteur de 23 m (point ❷ de la Figure 1). Le pilote descend ensuite continuellement pendant environ une minute avant d'entrer en contact avec la surface de l'eau.

Cependant, d'après la trajectoire estimée ainsi que l'étendue de la zone inondée, le paramoteur se trouvait en permanence à plus de 400 m de la limite de la zone inondée et à une hauteur inférieure à 25 m, ce qui ne lui permettait vraisemblablement pas de rejoindre une zone propice à un atterrissage forcé en cas de panne moteur.

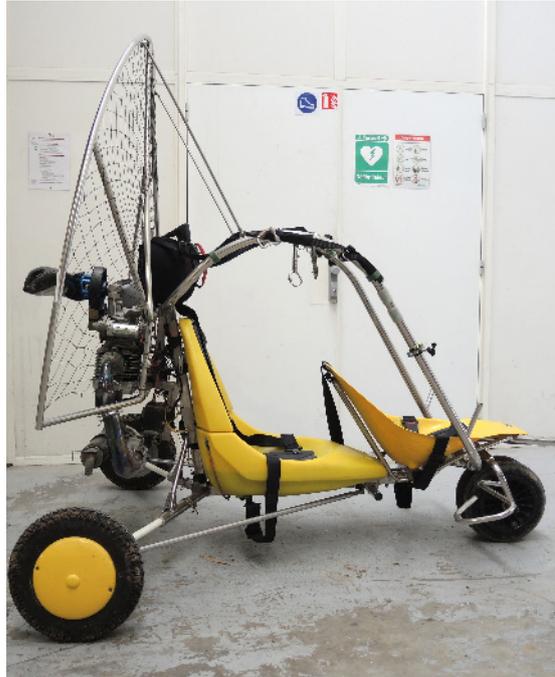
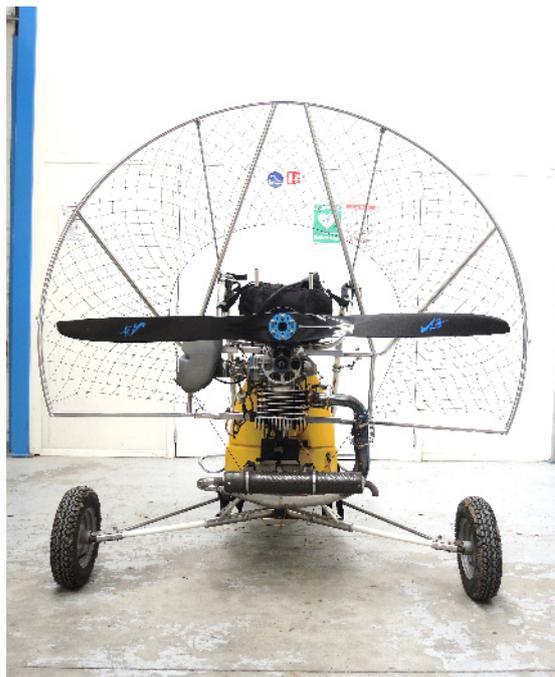
Figure 2 : Chariot équipé, profil droit

Figure 3 : Chariot équipé, face arrière

Le chariot ne présentait pas d'endommagement. L'examen n'a pas révélé de singularité pouvant être mise en relation avec la survenue de l'accident.

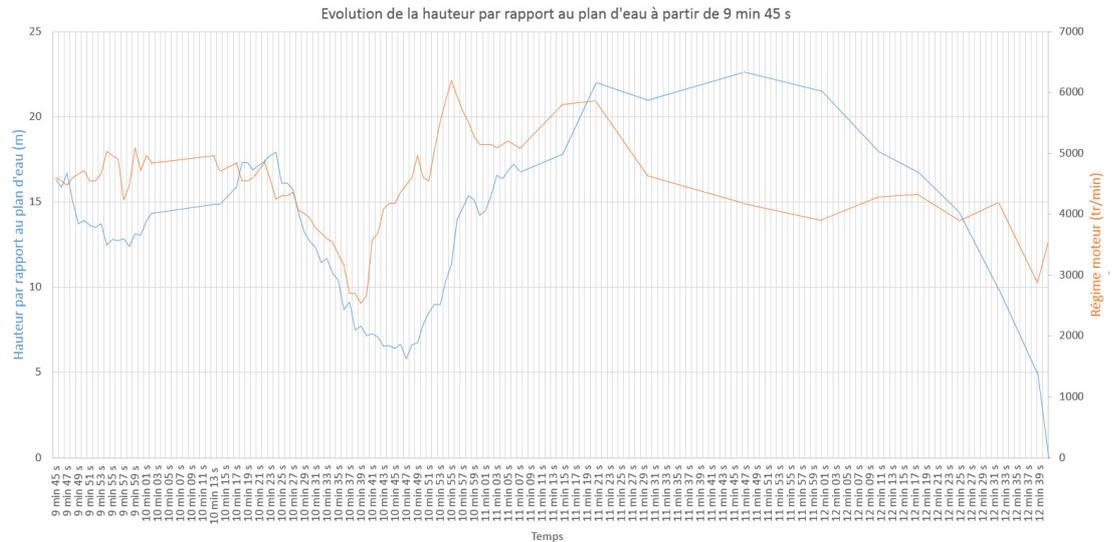
Figure 4 : Hauteur par rapport à la surface de l'eau et évolution du régime moteur

Cette analyse permet d'établir qu'environ 1 min 15 avant le contact avec la surface de l'eau, le régime moteur diminue progressivement jusqu'à des valeurs voisines de 4 000 tr/min<sup>(2)</sup>. Environ quatre secondes avant le contact avec la surface de l'eau, le régime moteur chute à environ 3 000 tr/min puis augmente à nouveau. Cette diminution est concomitante avec un ajustement par le pilote de l'inclinaison de la caméra. À cet instant, l'aéronef est à une hauteur inférieure à cinq mètres au-dessus de la surface de l'eau.

La hauteur du paramoteur par rapport à la surface de l'eau a été estimée à partir des vidéos du drone et de la caméra embarquée. L'évolution de la hauteur du paramoteur ainsi que celle du régime moteur sont représentées en Figure 4. La réglementation impose une hauteur de minimale survol de 500 ft (150 m) au-dessus du sol pour le vol VFR hors agglomération ou rassemblement de personnes.
