**Accident du Cessna - 172 - R
immatriculé F-ONDU
survenu le 1^{er} mai 2018
à Terre-De-Haut, îles des Saintes (Guadeloupe)**

**Approche finale désaxée et sous le plan de descente,
collision avec un arbre**

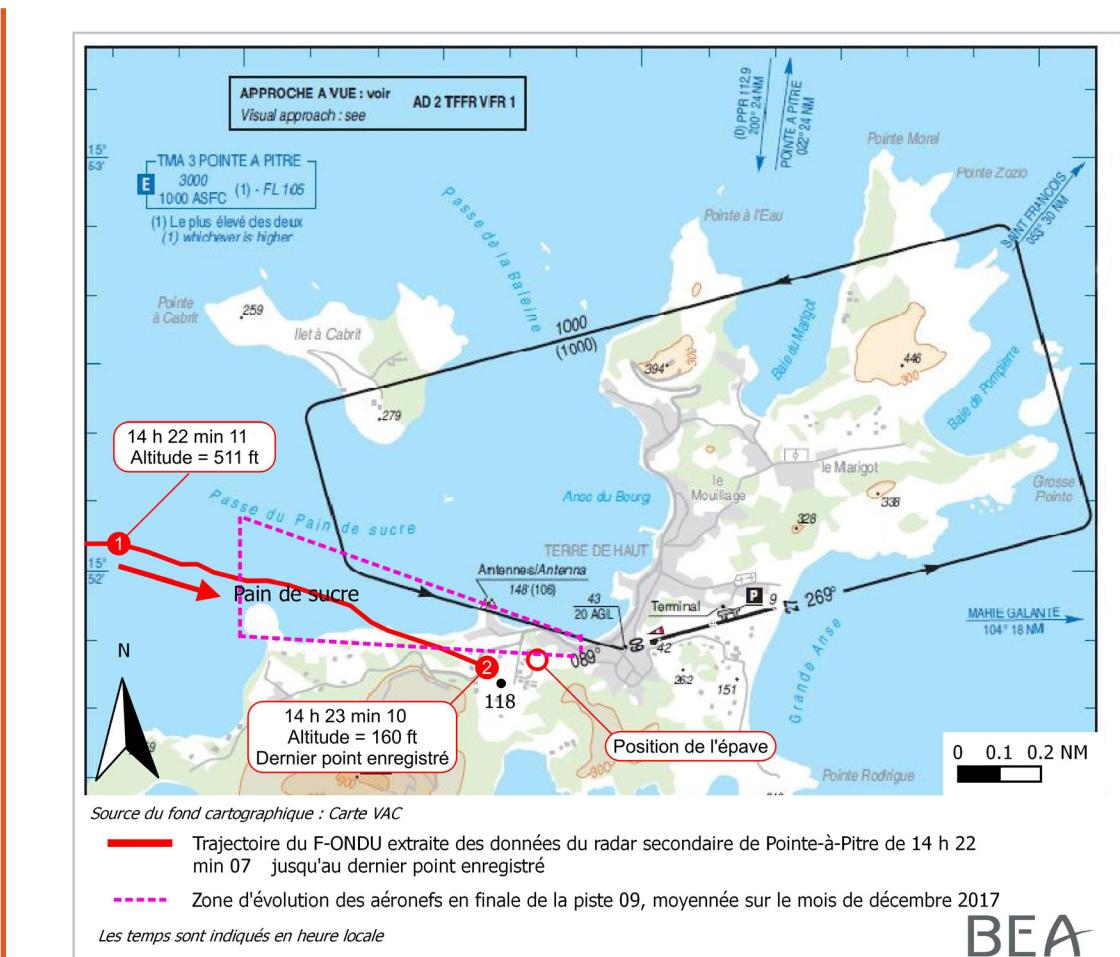
Figure 1 : Trajectoire finale du F-ONDU

Le pilote effectue une verticale du terrain. Lors de l'approche en piste 09, les données radar montrent que l'aéronef suit une trajectoire parallèle à l'axe prévu sur la carte VAC et décalée vers le sud d'environ 250 m (voir figure 1). À 520 m en amont du seuil de piste, l'aile gauche de l'appareil heurte la cime d'un arbre. Le pilote perd le contrôle de son appareil qui termine sa course 60 m plus loin, arrêté par un tronc d'arbre.

Les enregistrements radar, les traces d'impact avec les arbres et la position géographique de l'épave indiquent que la trajectoire suivie par le pilote était décalée de 250 m au sud de celle préconisée. Le dernier point enregistré (point ② de la figure 1) se situe dans une zone susceptible d'être le siège de vents rabattants ou d'importantes turbulences du fait du relief environnant.

Une analyse des trajectoires radar suivies par les aéronefs pendant le mois de décembre 2017 a permis de déterminer la zone d'évolution des aéronefs en finale pour la piste 09 aux Saintes (voir figure 1). Une analyse plus générale pendant l'année 2017 confirme qu'un nombre important d'approches ont été réalisées avec une trajectoire décalée au sud de l'axe d'approche publié, dans des zones sujettes à de potentielles fortes turbulences et caractérisées par la présence d'obstacles qui interfèrent avec un plan d'approche classique à 3°.

Au moment de l'accident, le pilote a probablement bénéficié de conditions aérologiques favorables pendant l'approche. Il a suivi une trajectoire d'approche qui ne correspondait pas à la procédure préconisée : il s'est aligné trop tôt sur l'axe de piste selon un plan de descente standard sans avoir conscience de la présence d'obstacles. L'enquête a mis en évidence qu'un nombre important de pilotes déviaient de la procédure en s'alignant prématurément sur l'axe de piste. Cette déviation qui permet d'acquérir plus rapidement la vue du seuil de piste, implique cependant le survol à très basse hauteur de reliefs et d'obstacles, notamment des habitations. Cela augmente le risque d'accident.

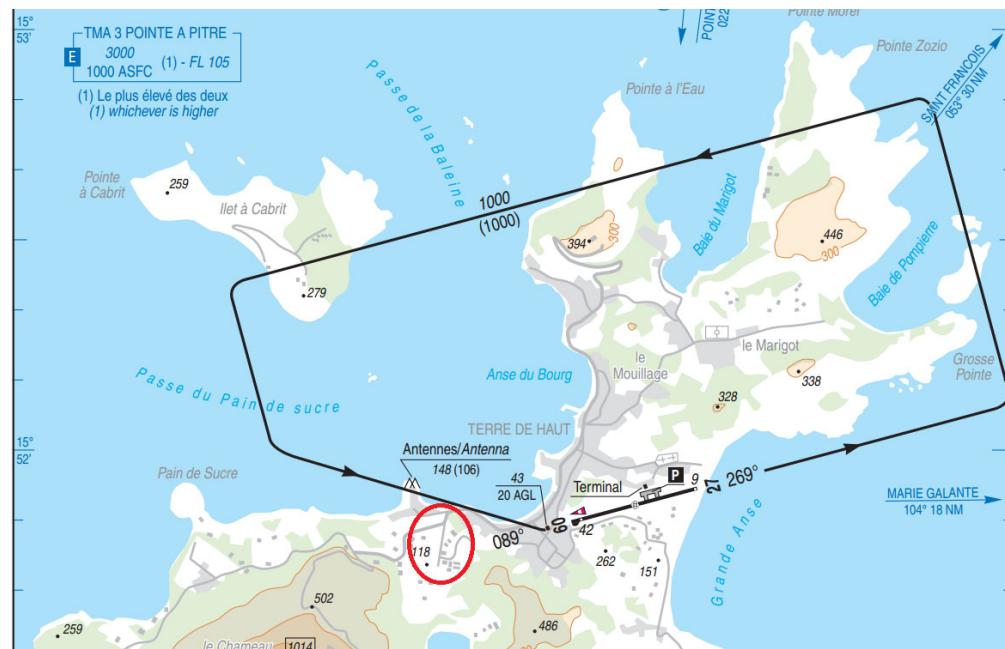
Figure 2 : Document utilisé pour l'information des membres de l'aéroclub

La commission a également attiré l'attention des pilotes sur la présence d'une colline (voir zone entourée en rouge sur la figure 2) et la nécessité d'adapter sa trajectoire en conséquence.

- Effectuer la checklist avant atterrissage avant le passage des antennes (voir figure 2) de sorte que le pilote puisse conserver toute son attention sur sa trajectoire de finale aux Saintes.
- Passer les antennes à une altitude minimum de 300 ft.
