## Accident du Robin DR400-120 immatriculé **F-HACV** survenu le 9 juin 2018 à Pierrefeu du Var (83)

### Diminution du régime moteur en montée initiale, atterrissage forcé en campagne, lors d'un vol de découverte

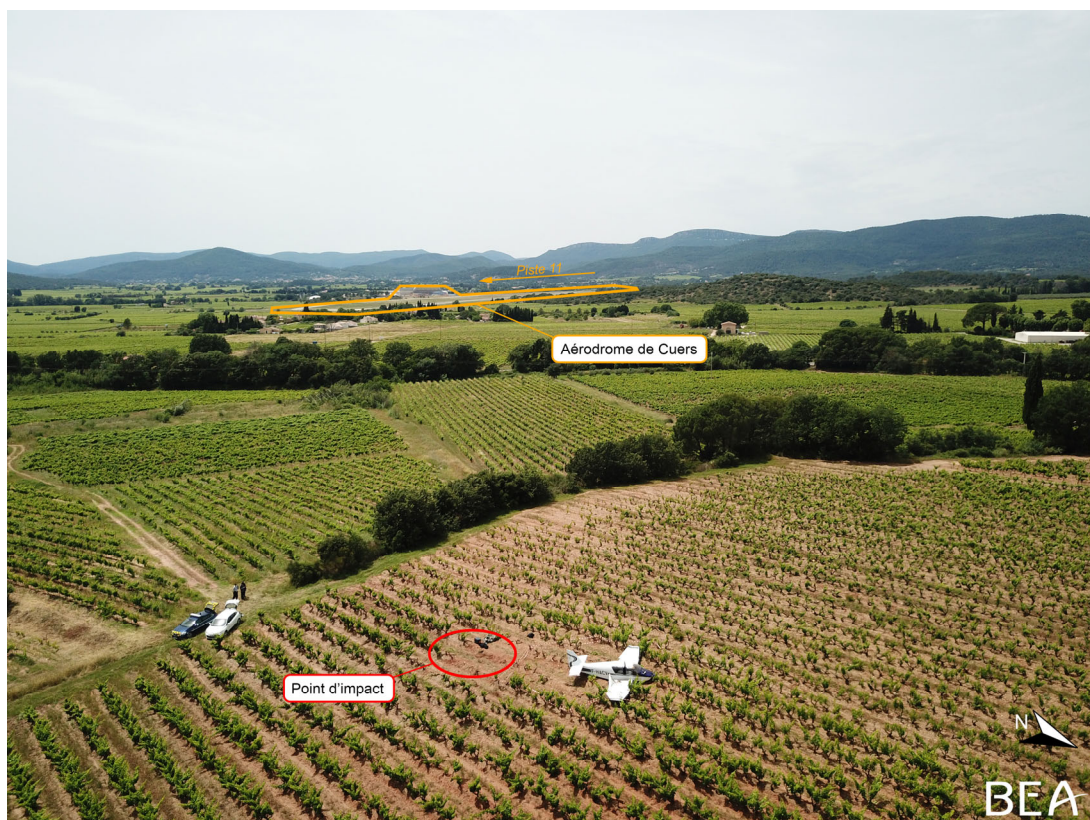
Figure 1 : vue aérienne

Le site de l'accident se situe à environ un demi nautique à l'est de l'aérodrome dans un champ de vignes (voir figure 1 et 2).
